二戸労働基準監督署ニュース

4 建設業労働災害ゼロ化計画による合同安全パトロール

管内における建設業の労働災害ゼロ化を図るため、令和2年2月4日に岩手県北広域振興局と二戸労働基準監督署が合同で安全パトロールを実施しましたので、好事例、指摘事項を紹介します。

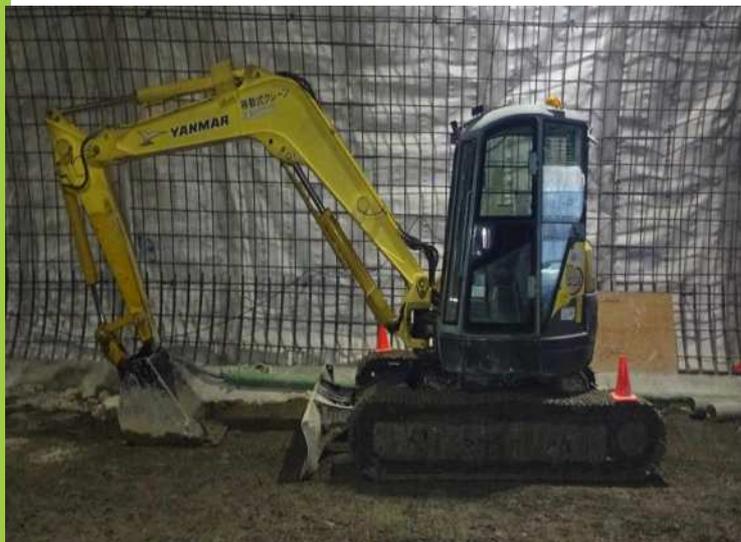
写真1

- ① 重機、ダンプの前進・後進をクラクションの回数（前進2回、後進3回）であらかじめ周囲の作業員に知らせることとしており、当該内容を掲示することで作業員に周知し、実施を徹底していること。
- ② 重機に乗り込む前に周囲の確認が確実になされるよう、駐機した重機の四方のうち2か所にカラーコーンを設置していること。（写真1）

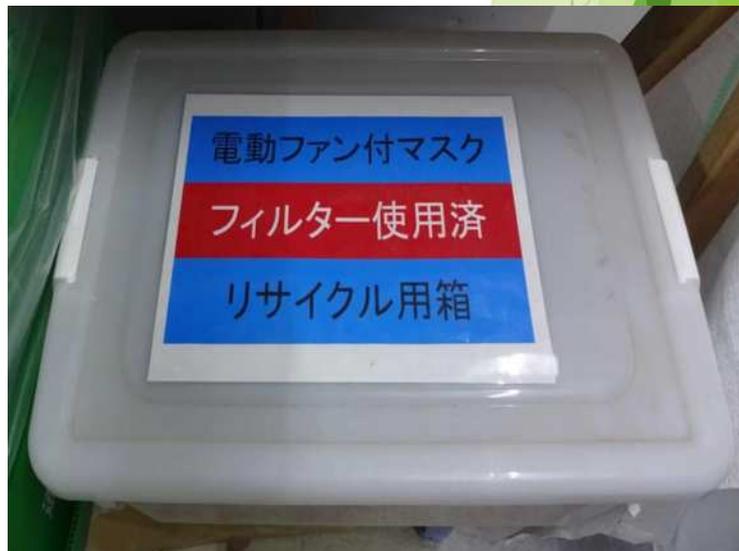
写真2

- ・ 防じんマスクの使用済みフィルターから粉じんが飛散しないよう使用済みフィルターを密閉できる容器に一旦保管し、廃棄していること。（写真2）

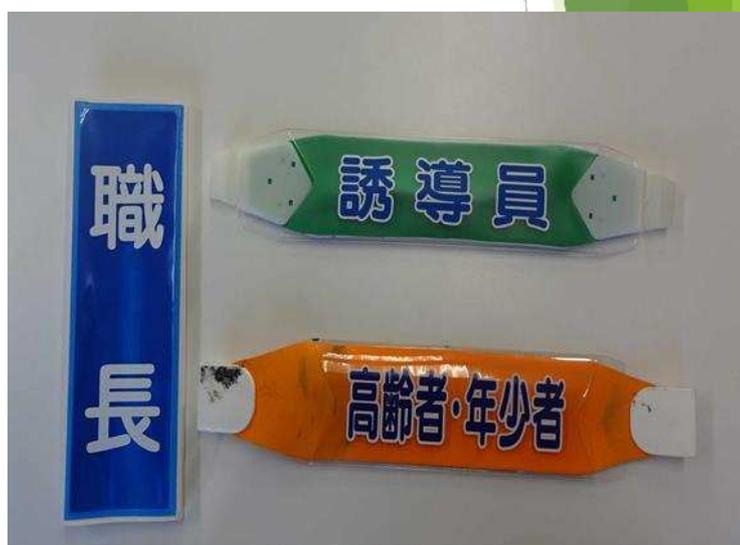
写真4

- ① 職長級の作業員が安全宣言を毎月顔写真つきで、掲示のうえ行うことにより、防災への意識の高揚を図っていること。（写真3）
- ② 作業員の配置の見える化を図るため、作業員が役割（職長、誘導員、玉掛者、合図者など）ごとに異なる色のヘルバンドやベストを身に着けていること。（写真4）
- ③ 元請企業の別工事等で発生した労働災害事例を安全掲示板に掲示して水平展開し、同種災害の防止に努めていること。
