スレート屋根の踏み抜き災害をなくしましょう

(スレート屋根は経年劣化等により強度が低下し、上ると大変危険です)

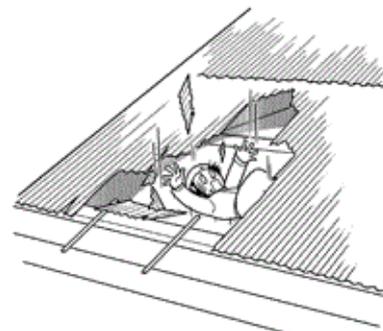
【災害内容】 台風 15 号により工場の屋根に穴が開き、雨漏りがするようになったので、管理職が工場棟の屋根上に上って点検を行っていたところ、スレート屋根を踏み抜いて高さ約 5.7 メートル下のコンクリート床に墜落し死亡したものの。

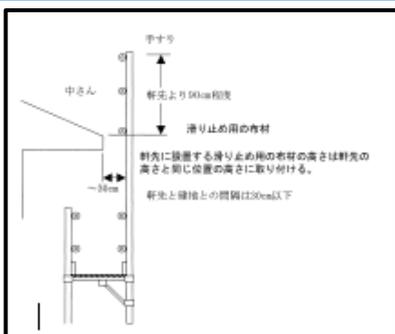
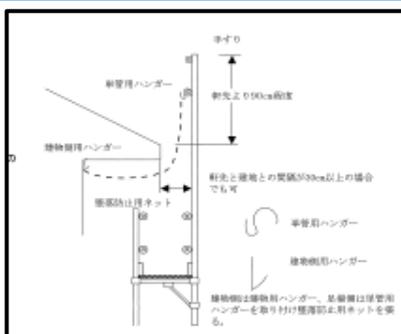
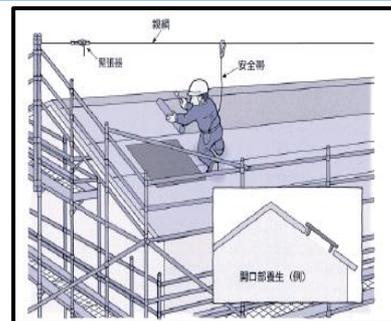
図 屋根足場設置の例

踏み抜き防止のため、屋根上に幅が30cm以上の歩み板を設けてから作業を実施するなどの安全対策が必要。

事業者は、スレート、木毛版等の材料でふかれた屋根の上で作業を行う場合において、踏み抜きにより労働者に危険を及ぼすおそれのあるときは、幅が 30 c m 以上の歩み板を設け、防網を張る等踏み抜きによる労働者の危険を防止するための措置を講じなければならない。
