# オーケー株式会社 妙蓮寺店

## 4. 労災防止対策事例（令和3年度）

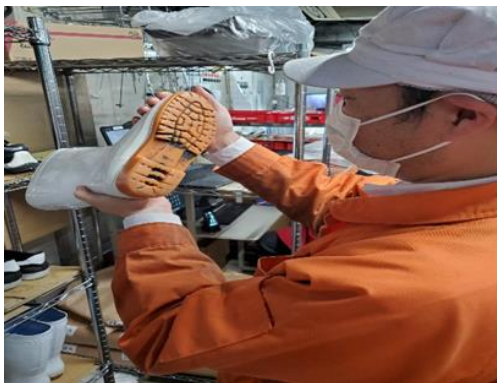
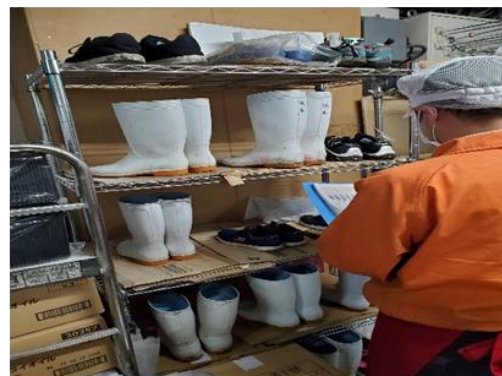
#### ア 長靴底の定期チェック

各長靴をリスト化し、底ゴムの状態（擦り減り、硬化等）を定期的に確認することにより、作業場、売場、バックヤードでの転倒リスクを低下させた。（継続管理）

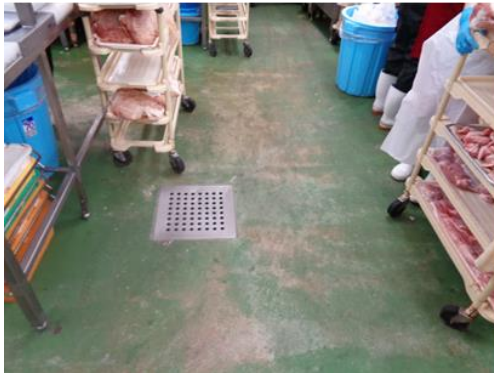
(改善前)

精肉作業場床面の塗料が剥げて滑りやすくなっていたため、滑り止め防止の再施工を行った。

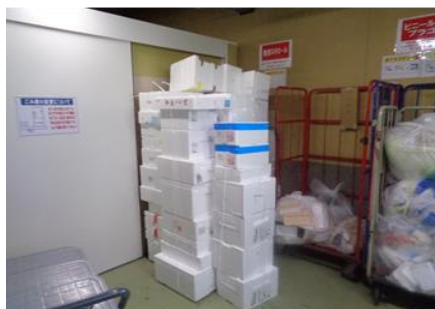
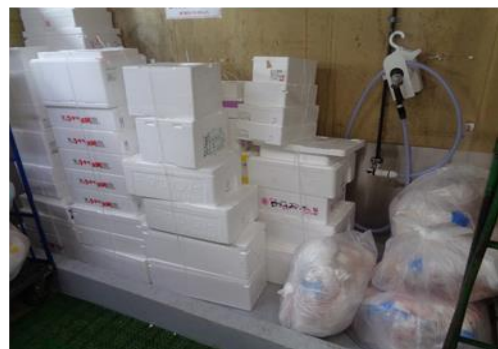
(改善前)

廃棄する発泡スチロール等に溜まった水が床面にこぼれ濡れてしまうため、専用の置場（洗い場付き防水パン）を設置し、転倒リスクを軽減した。また、廃棄後、洗い場に水を流し清掃を行う事で衛生面も改善された。

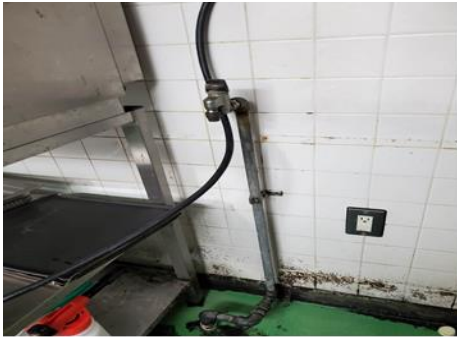
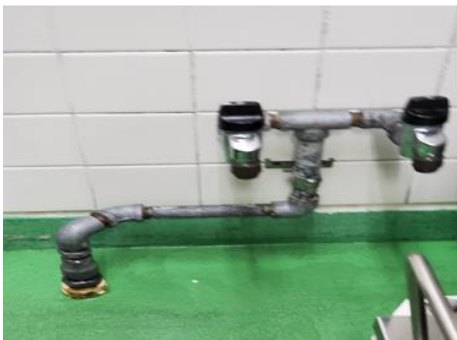
(改善前)

惣菜部で使用を中止したガス配管の撤去工事を実施し、不要配管への接触等による転倒リスクを解消した

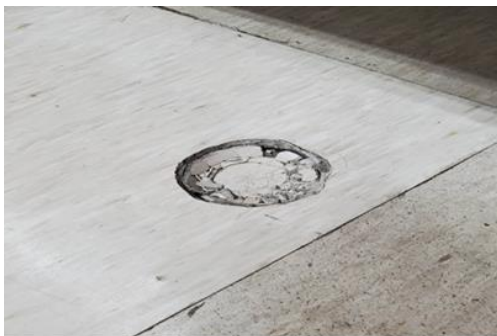
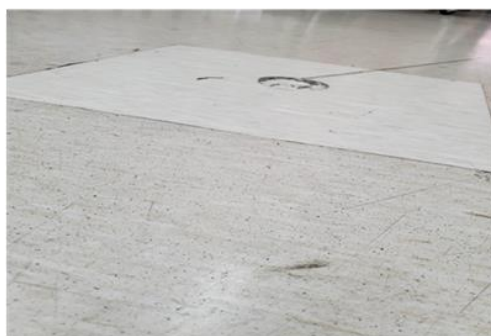
(改善前)

売り場床面の一部に陥没を速やかに修繕し、転倒リスクを低減した。

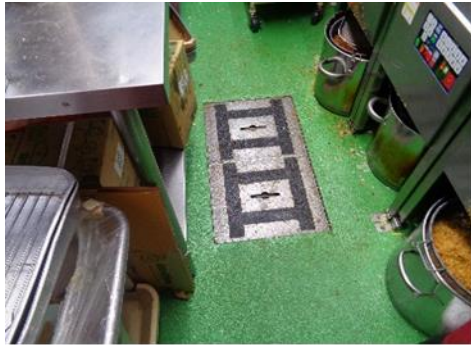
（改善前）

惣菜作業場のグリストラップ蓋が滑りやすいため、滑り止め加工が施された蓋に交換した。（これまで蓋に滑り止めシールを貼り使用していたが、シールの老朽化やシールに油が詰まり持続的な効果が期待できないため、滑り止め加工（表面凹凸の密度と高さ増）した蓋に交換した。）

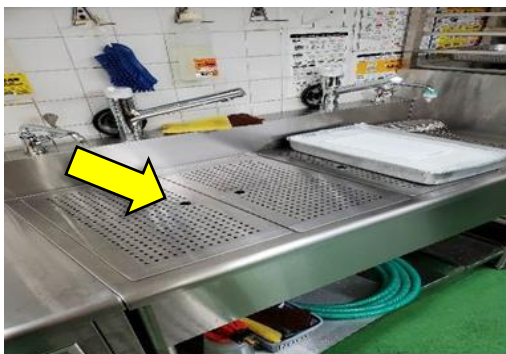
総菜作業場のシンク上で作業ができるように網目状の蓋を設置。狭隘なスペースの有効活用により作業効率が格段に上がった。

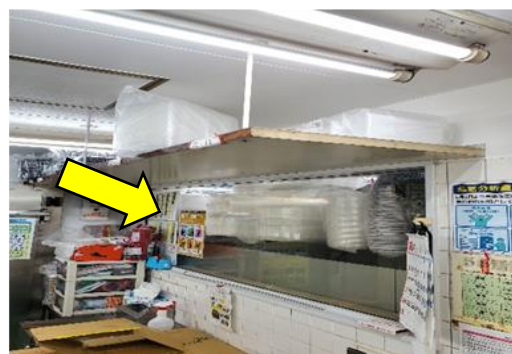
総菜作業場の低位置に包材用の棚を設置。包材を使用する際の体の動きが軽減され、腰痛等のリスク減少と作業効率向上の両立を図ることができた。

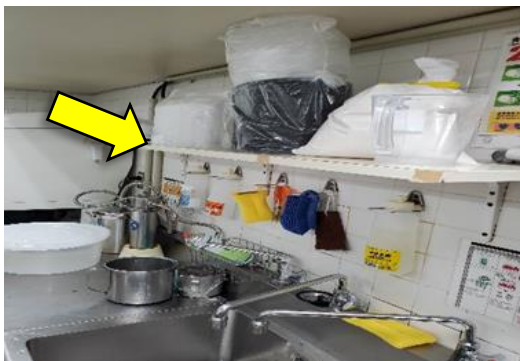
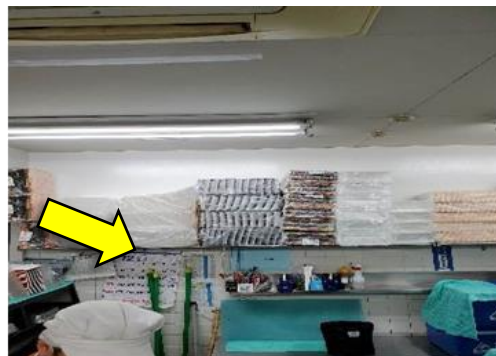
寿司作業場の低位置に包材用の棚を設置。包材を使用する際の体の動きが軽減され、腰痛等のリスク減少と作業効率向上の両立を図ることができた。

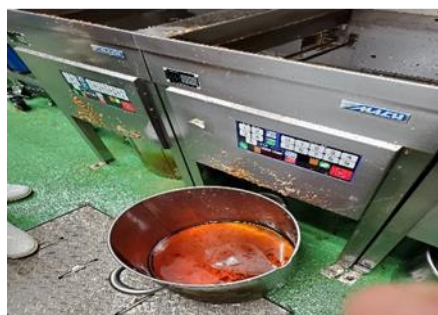
フライヤー手前下部に  
缶を設置し油をろ過

令和2年2月4日に発生した惣菜作業場でのフライヤー油による火傷の教訓を生かし、惣菜作業場フライヤーの改修工事を行った。以前はフライヤーで使用した油を手前に置いた缶に落としながらろ過し、その缶を持ち上げて直接フライヤーに油を注ぐ必要であったが、フライヤー改修により、下部にろ過器が設置され、ろ過した油をホースで直接フライヤーへ油を注げるようにした。

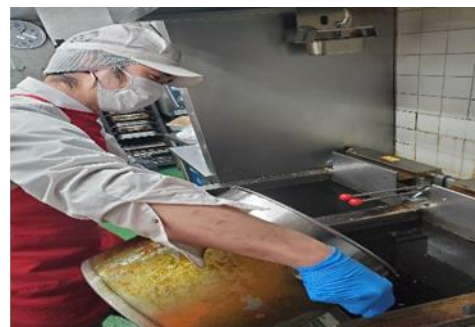
ろ過した油を人力で  
フライヤーへ投入

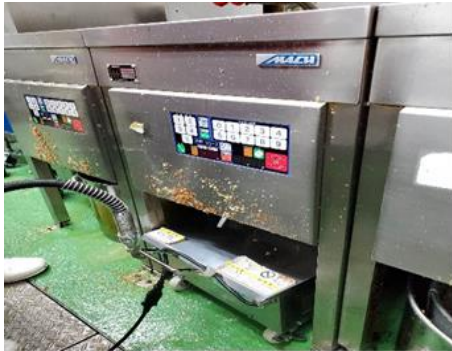
フライヤー下部にろ過を設置

変更後、油を床にこぼすリスクが解消されたほか、女性でもできる簡単な作業へ変わったため、労働災害のリスクが大幅に減少した。

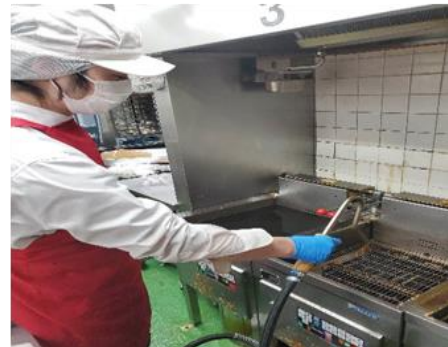
ろ過した油をろ過器ホース  
により直接フライヤーへ注入
