県内の運送業の死亡労働災害 過去最悪！！

令和5年の神奈川県内における陸上貨物運送事業の死亡労働災害は9件、過去10年で最多の発生件数となりました。このうち、トラックドライバーの死亡災害は8件でした。

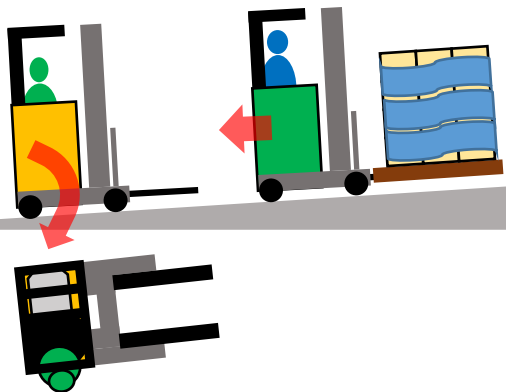
事例 2

トラック運転者が、リーチフォークリフトでプラットフォーム上から地上のトラック脇まで移動するため下りスロープを後進中、もう一台のリーチフォークもスロープを下ってきたため、焦って操作を誤りプラットフォームからの脱輪して35センチメートル下の地面に同車ごと落ち、同車の下敷きになった。

- スロープに脱輪防止壁を取り付けること。
- スロープにフォークリフトが複数台通行することが無いよう、作業計画を策定すること。

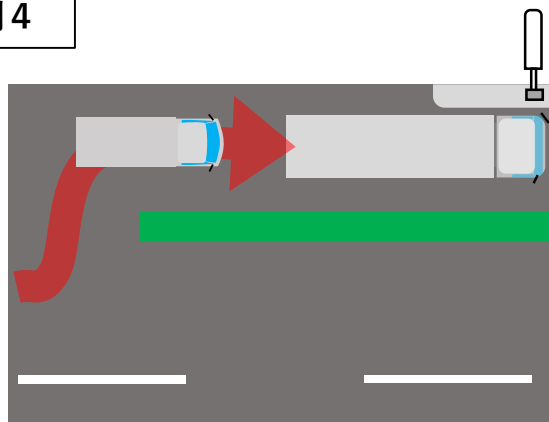
事例 4

東名高速上り線（神奈川県外）を4トントラックを運転して走行中、前方に停車していた大型トラックに追突した。

- 路肩等に駐停車する場合は、十分に速度を落とし、前方を確認すること。
- 普段から体調を整え、運転業務に就く前には、十分な休息をとってから運転すること。

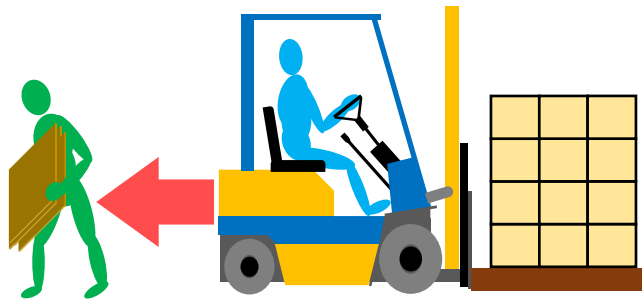
事例 5

トラック運転者が、配送に出発する前に雨天用の養生材を保管場所から持ち出して歩行中、別のトラックに荷積み中のフォークリフトの経路を横切った際に、後進中の同車に激突された。

- 事業場にて、歩行者通行帯と定めている箇所以外の通行は行わないこと。
- 自社内で荷役作業を行うトラック運転手に対して、事業場で定めるルールについて、定期的に教育を行うこと。
