# オーケー株式会社 妙蓮寺店

## 4. 労災防止対策事例（令和3年度）

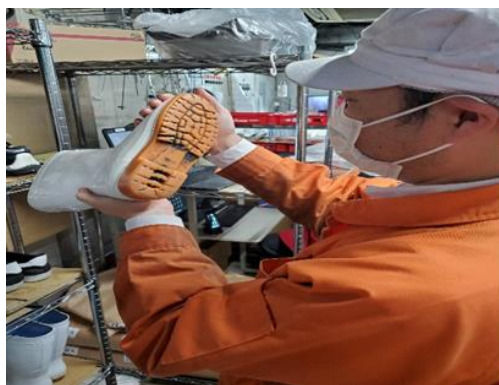
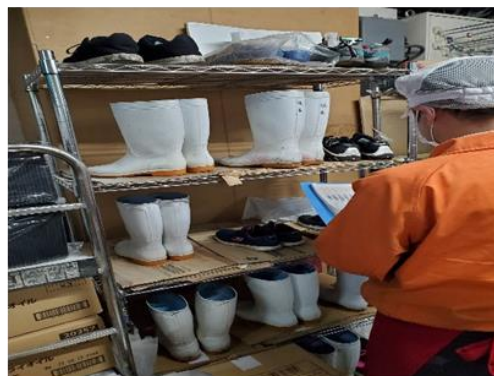
#### ア 長靴底の定期チェック

各長靴をリスト化し、底ゴムの状態（擦り減り、硬化等）を定期的に確認することにより、作業場、売場、バックヤードでの転倒リスクを低下させた。（継続管理）

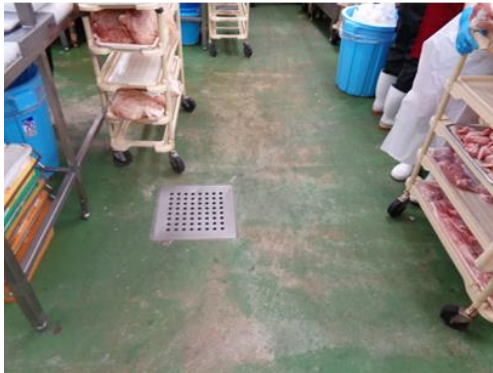
(改善前)

精肉作業場床面の塗料が剥げて滑りやすくなっていたため、滑り止め防止の再施工を行った。

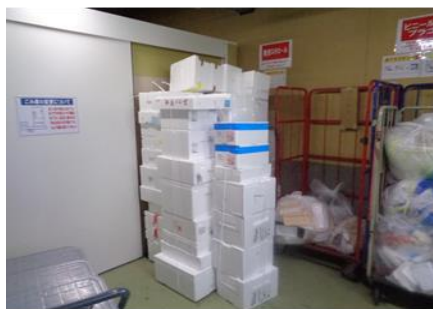
(改善前)

廃棄する発泡スチロール等に溜まった水が床面にこぼれ濡れてしまうため、専用の置場（洗い場付き防水パン）を設置し、転倒リスクを軽減した。また、廃棄後、洗い場に水を流し清掃を行う事で衛生面も改善された。

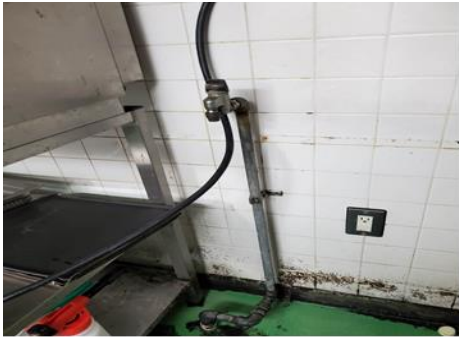
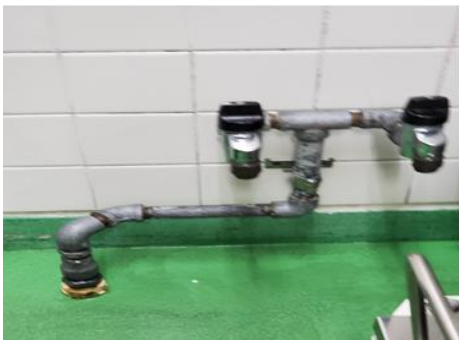
(改善前)

惣菜部で使用を中止したガス配管の撤去工事を実施し、不要配管への接触等による転倒リスクを解消した

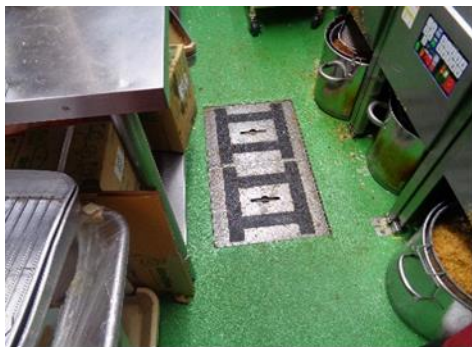
（改善前）

惣菜作業場のグリストラップ蓋が滑りやすいため、滑り止め加工が施された蓋に交換した。（これまで蓋に滑り止めシールを貼り使用していたが、シールの老朽化やシールに油が詰まり持続的な効果が期待できないため、滑り止め加工（表面凹凸の密度と高さ増）した蓋に交換した。）

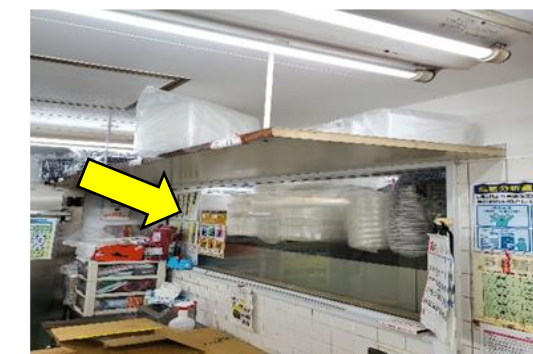
総菜作業場のシンク上で作業ができるように網目状の蓋を設置。狭隘なスペースの有効活用により作業効率が格段に上がった。

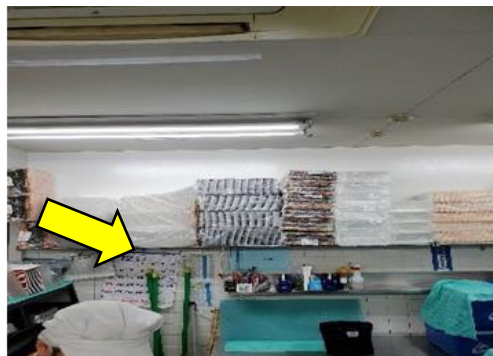
寿司作業場の低位置に包材用の棚を設置。包材を使用する際の体の動きが軽減され、腰痛等のリスク減少と作業効率向上の両立を図ることができた。

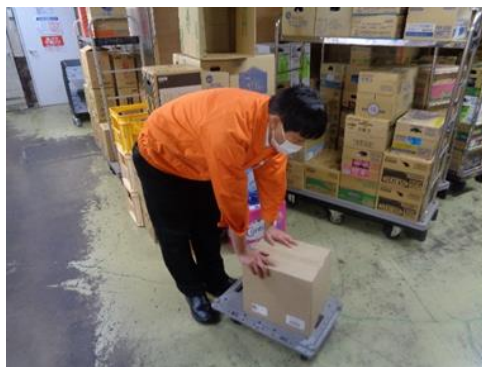
旧 キャリヤ

長期休業に至る労働災害（重量物運搬による腰痛等）防止対策として、新たに力器具（取手付きキャリヤ）を購入し運用を開始した。

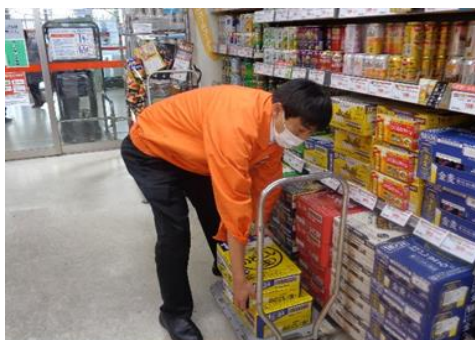
大型キャリヤ

新キャリヤの運用状況により十分な効果を確認できたため、更に大型キャリヤ（キャリヤの荷物台が上下2段タイプ）を導入し、用途別の運用を開始した。

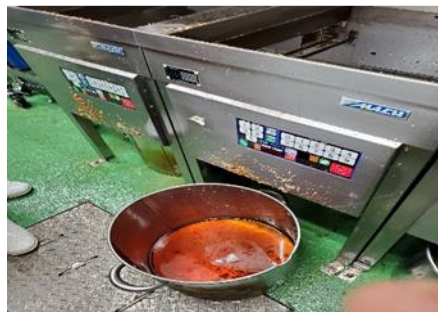
フライヤー手前下部に  
缶を設置し油をろ過

令和2年2月4日に発生した惣菜作業場でのフライヤー油による火傷の教訓を生かし、惣菜作業場フライヤーの改修工事を行った。以前はフライヤーで使用した油を手前に置いた缶に落としながらろ過し、その缶を持ち上げて直接フライヤーに油を注ぐ必要であったが、フライヤー改修により、下部にろ過器が設置され、ろ過した油をホースで直接フライヤーへ油を注げるようにした。

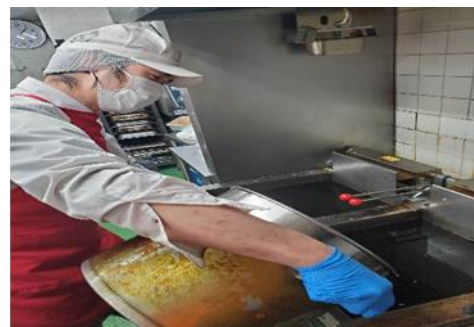
ろ過した油を人力で  
フライヤーへ投入
