# 神奈川県下における 建設業労働災害の現状と対策

平成 29 年版（平成 28 年労働災害のとりまとめ）

神奈川県労働局労働基準部

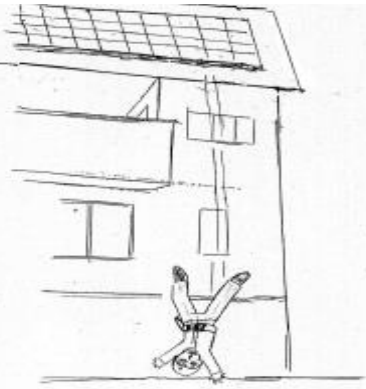
番号	発生月 発生時刻	業種 発注関係 事業場規模	起因物 事故の型	発生状況 災害防止のポイント	
7	10月 15時頃	その他の建設業 民間 10～29名	屋根、はり、もや、けた、合掌 墜落、転落	<p>(発生状況) 被災者は2階建の建物の屋根に上がって太陽光パネルを設置作業中、約7m下の舗装された駐車場に墜落し、搬送先の病院で2日後に死亡した。 被災者は安全帯を着用していたが、安全帯のフックを掛ける親綱等は屋根上に張っていなかった。</p> <p>(災害防止のポイント) 親綱及び親綱の附属設備を屋根上に設置し、作業者は安全帯のフックを親綱等に掛けた上で作業をすることを徹底すること。</p> <p>「一足場の設置が困難な屋根上作業－墜落防止のための安全設備設置の作業標準マニュアル」参照</p>

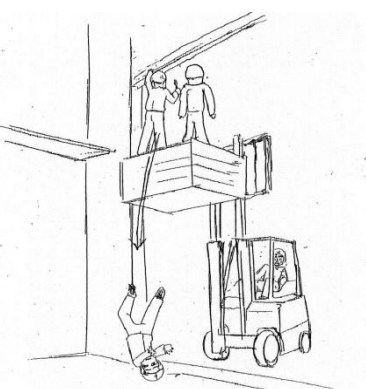
8	10月 19時頃	その他の建設業 民間 10～29名	フォークリフト 墜落・転落	<p>(発生状況) 客先の工場設備の機械更新工事において、当日の作業を終えて退出する際に、客先工場のシャッターが閉まらなくなったため、パレット6枚を積み重ねた（高さ86cm）上に作業員2名を乗せ、フォークリフトを使用して高さ約3.5mに上昇させシャッターの修理を行っていたところ、1人が床面に墜落した。</p> <p>(災害防止のポイント) ①フォークリフトの運転席以外の箇所に作業員を乗せないこと。 ②フォークリフトを作業員の昇降、パレットを作業床とした作業員の高所作業等、主たる用途以外に使用しないこと。当該作業については、高所作業車を使用すること。</p>

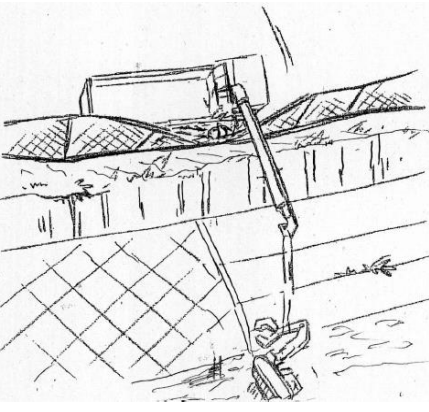
9	11月 8時頃	土木工事業 公共 1～9名	移動式クレーン 激突され	<p>(発生状況) 車両積載型トラッククレーンの荷台から、刈り取った草を集める作業を行うための建設機械を当該クレーンを旋回させてフェンス外側に降ろしている時に、トラッククレーンが右側に横転し、当該クレーンの操作をしていた作業員がトラックに激突されてトラックの下敷きになった。吊っていた建設機械は川に転落した。</p> <p>(災害防止のポイント) ①発注者は、フェンス外側で建設機械を使用する場合は、川への建設機械の転落防止措置がない状態での作業となるため、フェンス外側の草を集める作業は人力で行うものを想定していた。施工業者は安全な作業計画を作成し、具体的な作業方法等は発注者に予め通知すること。 ②施工業者が車両積載型トラッククレーンを用いて建設機械を降ろす場合、作業方法、アウトリガーの最大張出し等、転倒防止について十分検討すること。※ジブを有するクレーンの特性として、つり荷の動揺により定格荷重を超えた状態となること、転倒により危険を及ぼす位置でのクレーンの操作は行わないこと。</p>

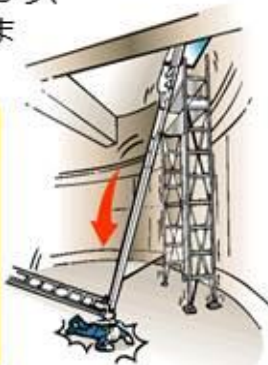
#### No.2 はしごが転位する

【事例】 はしごを使って降りようとしたところ、はしご脚部下端の滑り止めが剥がれており、はしごが滑ってそのまま墜落した。

はしごの上端または下端をしっかり固定する。  
また、滑り止め箇所の点検を怠らない。
