令和8年

建設工事における労働災害の現状

熊 本 労 働 局

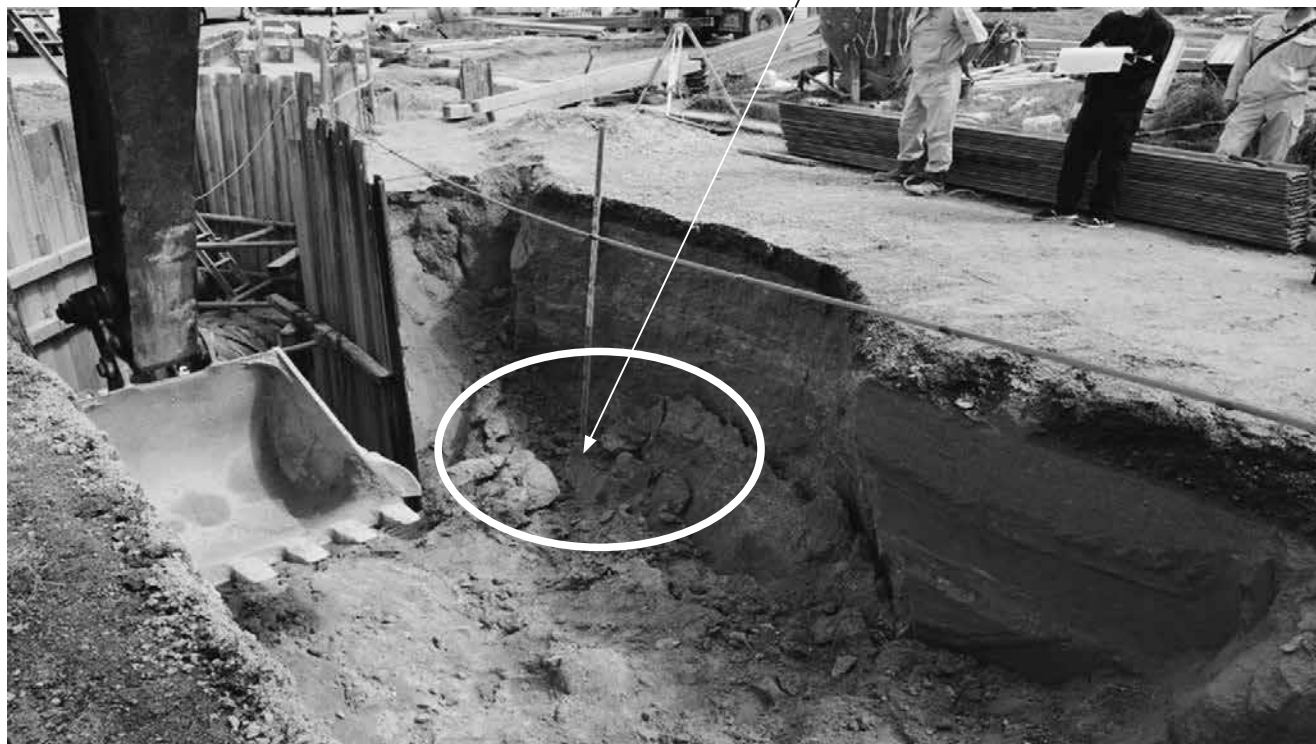
崩壊した土砂

ドラグ・ショベルで掘削された溝（深さ3.5メートル、掘削面のこう配90度）の床面に降りて、土止め用の矢板を打ち込むためバールで腹起しの調整の作業を行っていたところ、背面の土砂が崩壊し腰付近まで土砂に埋まった。

- ① 掘削溝に、土止めの設置、安全こう配による施工、土砂除去等といった、土砂の崩壊による危険防止の措置（以下「土止めの設置等」という。）を講じていなかったこと。
- ② 作業箇所及びその周辺の点検を行っていなかったこと。
- ③ 土砂崩壊の危険性の認識や安全対策に係る教育が不十分だったこと。

- ① 事前に掘削箇所の調査を行い、調査結果を踏まえ適応する作業方法、手順を定め、その定めにより作業を行うこと。なお、土砂の崩壊による危険がある場合は、土止めの設置等（「軽量鋼矢板工法」や「建込み簡易土止め工法」などの土止め先行工法が望ましい。）の措置を講じること。
- ② 点検者を指名して、作業箇所及びその周辺を点検させ、その結果を踏まえ、必要に応じて作業方法の変更（土止めの設置等を含む。）や立ち入り禁止等の措置を講じること。
- ③ 事業者は安全確保のための指導、援助を行うとともに、リスクアセスメント、KYT（危険予知訓練）等の安全活動に取り組み、作業者の危険感受性を高めること。

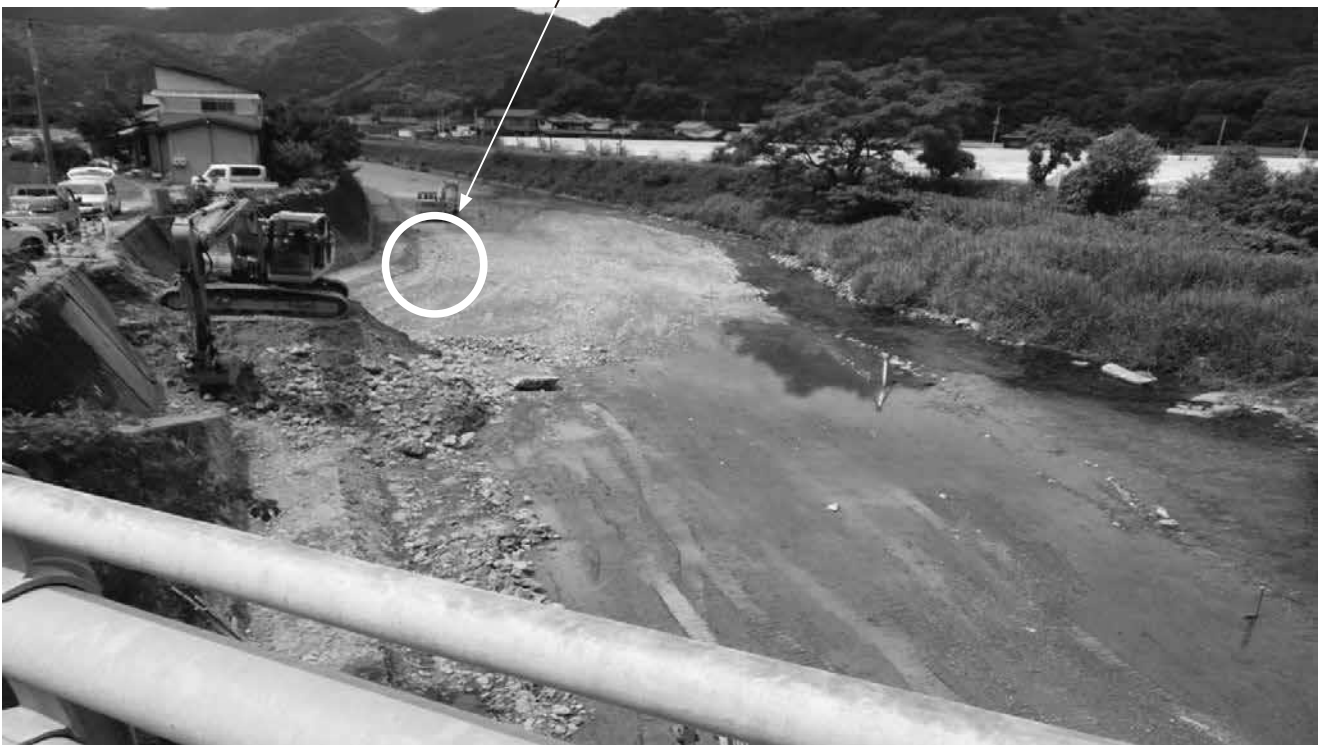
災害発生現場

河川改修工事現場において、ドラグ・ショベルを使用して整地・掘削作業等を行っていた区域内で、ドラグ・ショベルを後進させた時、単独で測量作業を行っていた被災者を轢いた。

- ① ドラグ・ショベルの走行範囲への立入禁止措置や誘導者の配置を行わなかったこと。
- ② ドラグ・ショベル使用時の作業計画や社内マニュアルを定め、危険予知活動、リスクアセスメント等の安全活動を行っていたが、これらの安全活動が形骸化し安全作業が履行されていなかったこと。
- ③ 定期健康診断の結果70代の被災者は聴力が衰えていることを把握していたが、当該所見に係る医師の意見聴取を行わず、適正な配置等の配慮を行っていなかったこと。

- ① 運転中のドラグ・ショベルに接触することにより危険が生じる箇所に作業者が立ち入らないように、立入禁止措置、誘導者の配置等の作業計画を順守すること。また、ドラグ・ショベルに自動減速・停止機能や監視・警告機能（複数カメラ）等の安全装置を装備することが望ましい。
- ② 健康診断及び医師の意見聴取等の法定の事項を実施するほか、「高年齢者の労働災害防止のための指針」に基づき、高年齢者労働災害防止対策に積極的に取り組むこと。

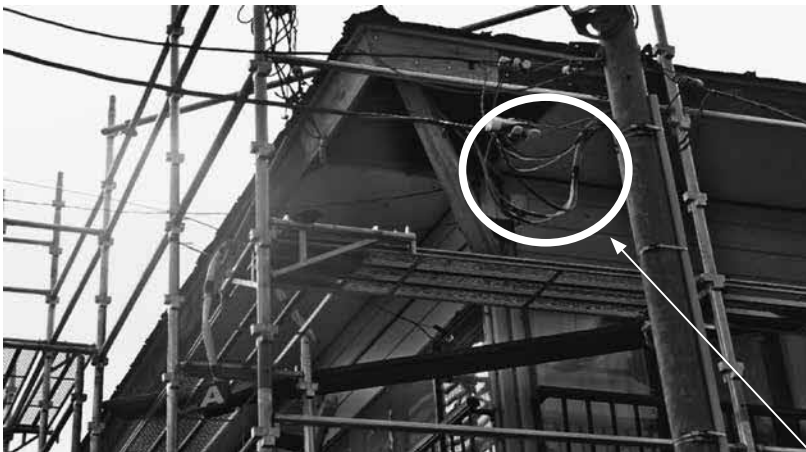
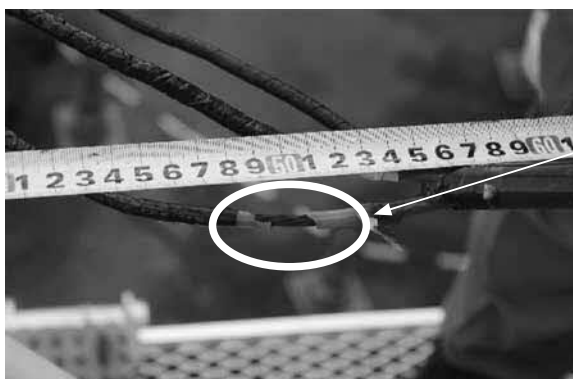
被災者が接触した引込線

個人宅の軒修繕工事（大工、板金作業）において、被災者が方杖の取り付け作業を行った後足場を移動していたところ、足場上を横切っていた100ボルトの引込線（絶縁被覆が損傷した箇所）に首（後頸部）が接触し感電した。

- ① 足場上に絶縁被覆が損傷した引込線があり、労働者が作業中または通行の際に、身体等が接触し感電するおそれがあったこと。また、その引込線に防護管を装着する等の感電防止対策を講じていなかったこと。
- ② 真夏の屋外での作業であったため、作業時は多量の発汗があり、電気抵抗が低くなり電気が流れやすい状況であったと推測されること。
- ③ 低電圧の引込線であるため、感電のリスクを過小評価したこと。

- ① 架空電線（引込線を含む）に近接する場所で作業を行う場合は、絶縁防護具の装着、電路の移設、囲い等の適切な感電防止対策を講じること。
- ② 作業環境に応じて、適切にリスクを見積もることができるよう教育を行うこと。
