## 転倒災害防止対策 事例集

### ～転ばぬ先の杖～

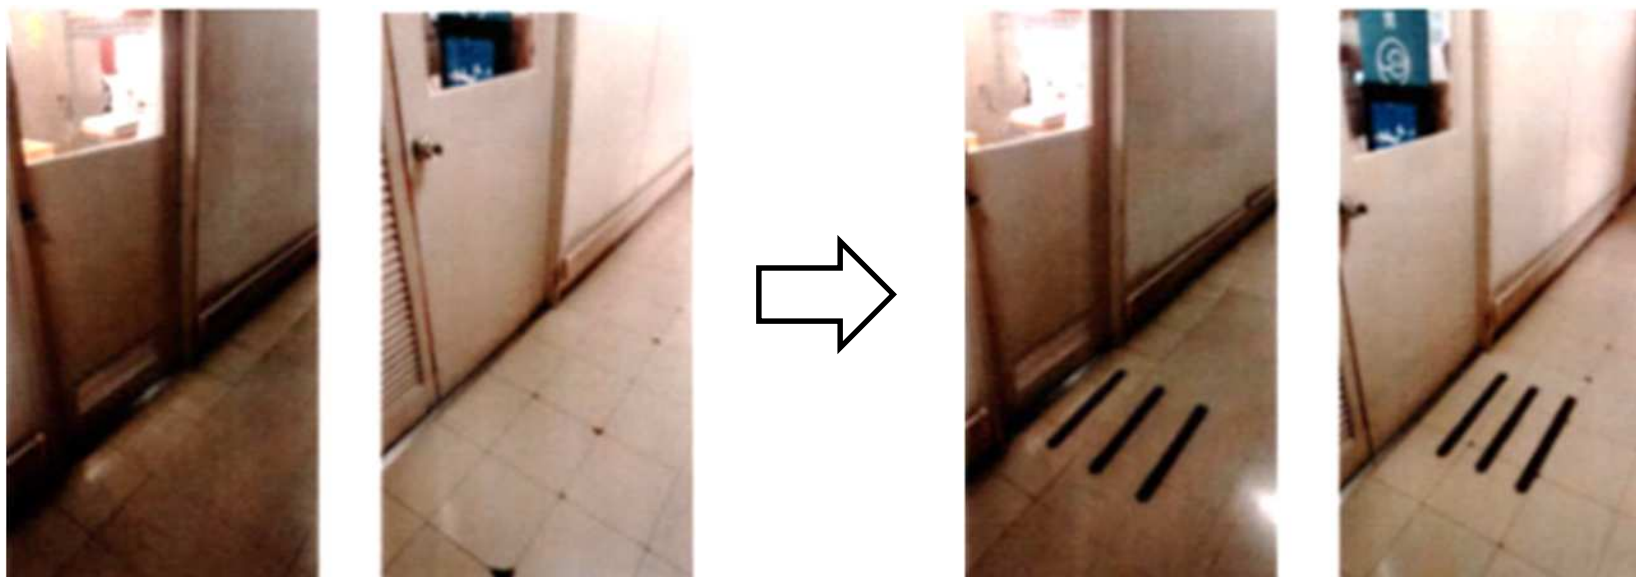
滑り止めシールを貼り、防滑性を高めた。

モップ掛けの後、廊下が濡れており、出入口で滑って転倒するリスク高かったため、対策に取り組んだ

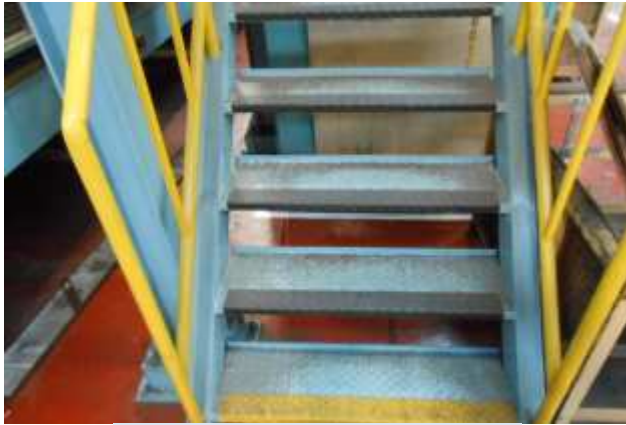
階段の滑り止め

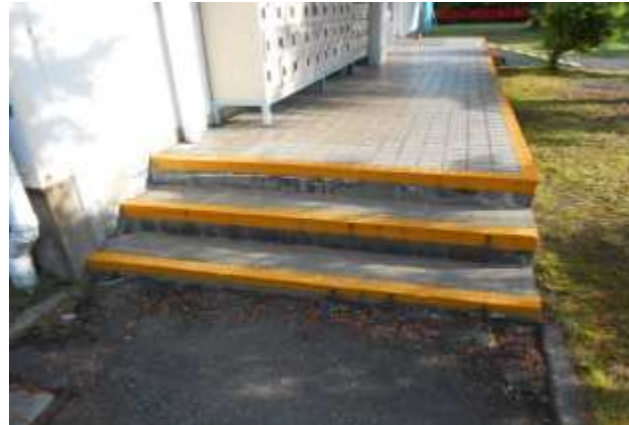
階段のステップに黄色で注意喚起

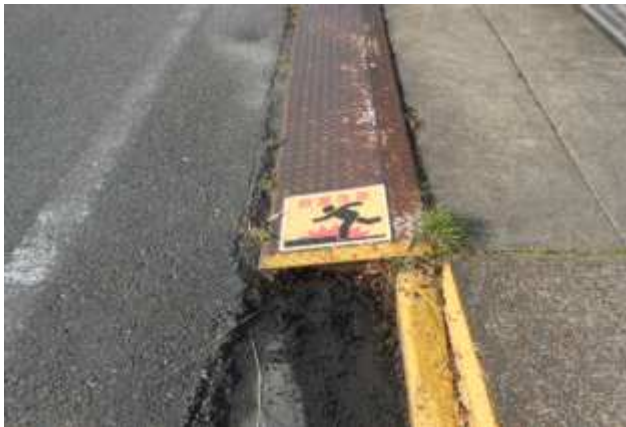
段差注意表示

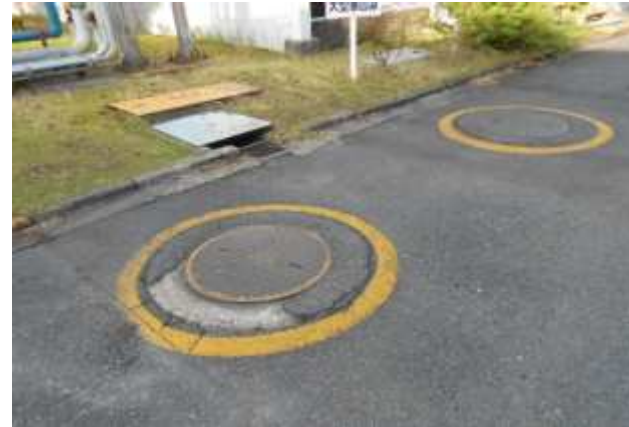
路面の段差は黄色で注意喚起

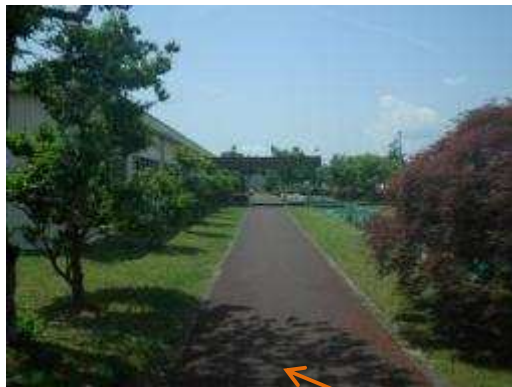
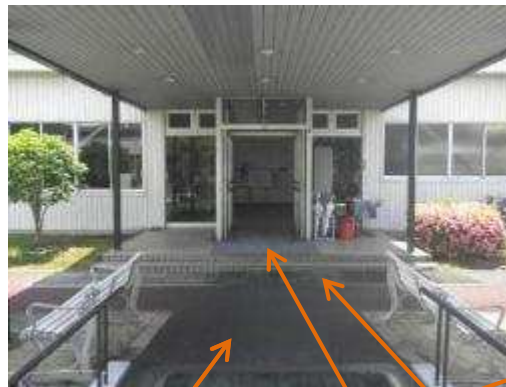
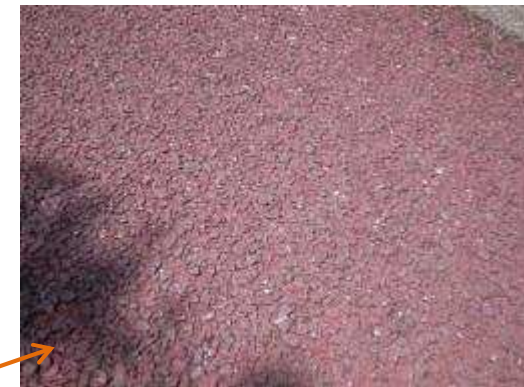
歩行者用通路を、透水性舗装 (路面への降水が、舗装及びその下の地層に浸透する) に変更した。

併せて通路から厚生棟への入口部分に、泥落としマット及び水拭きマットを設置した。

透水性舗装

泥落としマット

水拭きマット

冬季でも凍結が発生しなくなり、また、降雨時でも水たまりが生じなくなった。

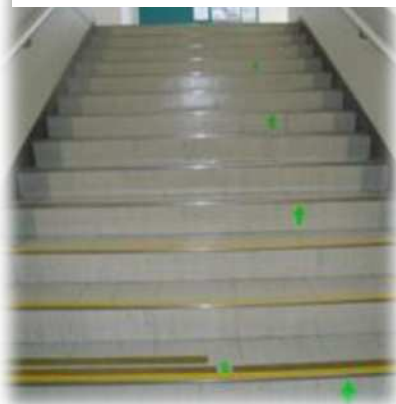
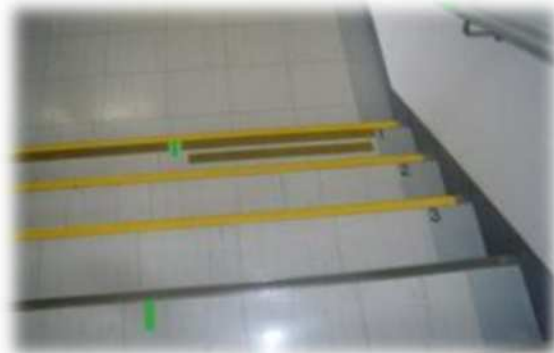
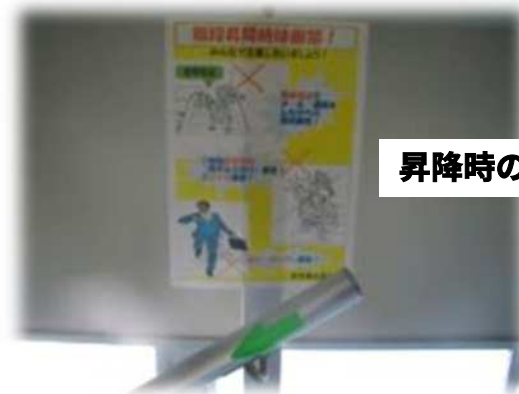
階段の滑り止めを色分けし、さらに残数を表示し注意を促している

昇降時の注意表示

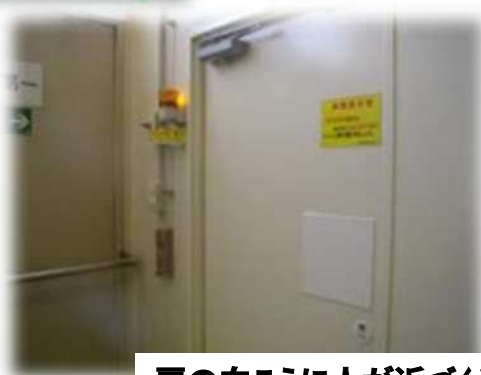
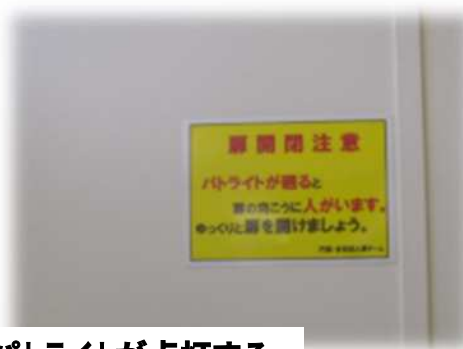
扉の向こうに人が近づくとパトライトが点灯する

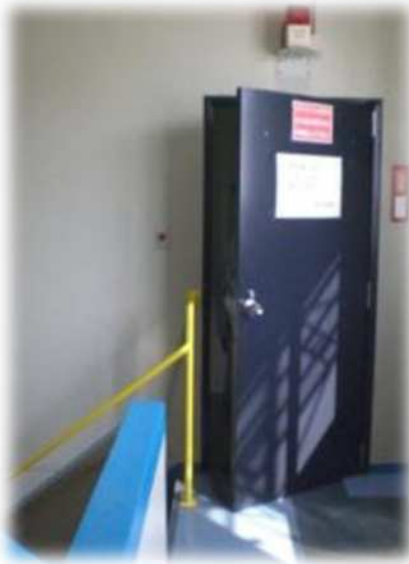
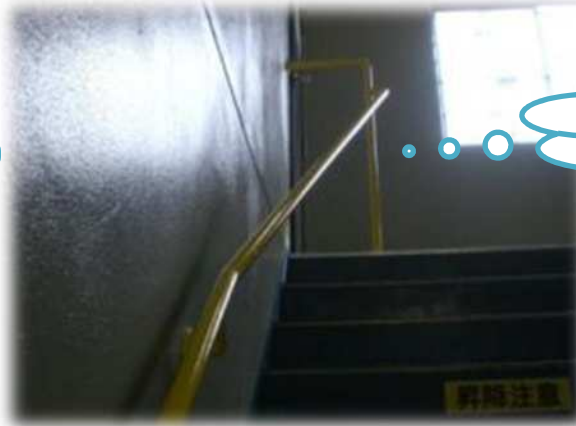
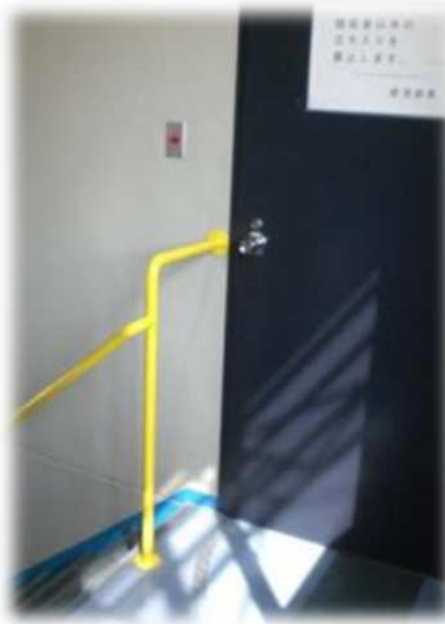
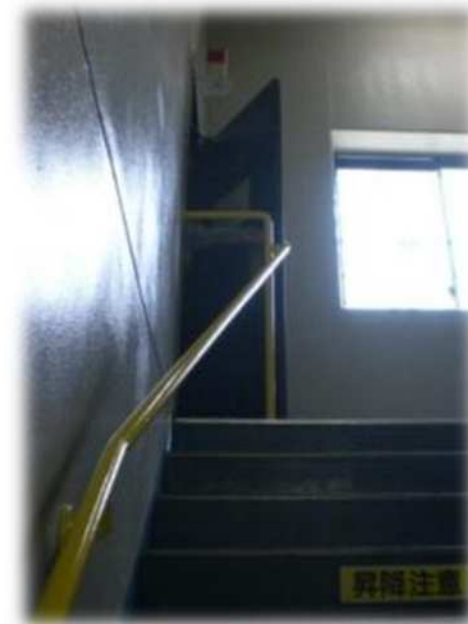
階段登り口の扉側の手摺を、階段中央側に約40cm湾曲させた。

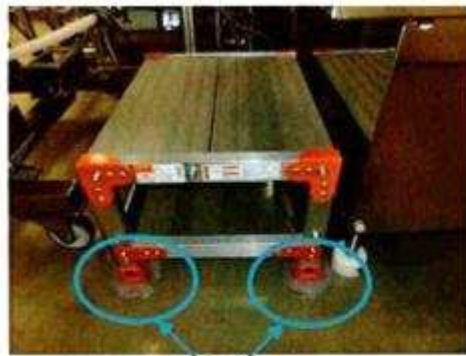
円板取付箇所

床面からの高さ1,575mmの位置にあるホッパーに、資材を投入する際に使用するアルミ製の踏み台 (縦410mm×横500mm×高さ300mm) は軽量であるため、踏み台の端に足を掛けて乗った場合、踏み台の反対側の脚が浮き上がって踏み台ごと転倒する恐れがあったので、脚底にφ120mmのステンレス製の円盤を取り付けて設置面積を広げることにより、踏み台の端に足を掛けて乗った場合でも、踏み台ごと転倒することがないように改善を実施しました。

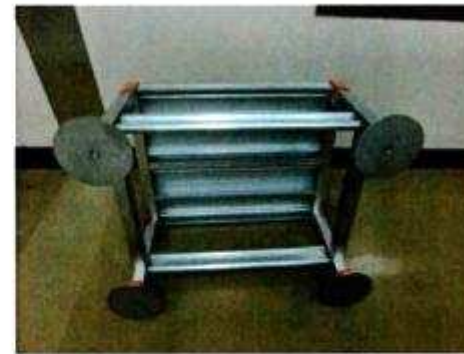
踏み台底面写真

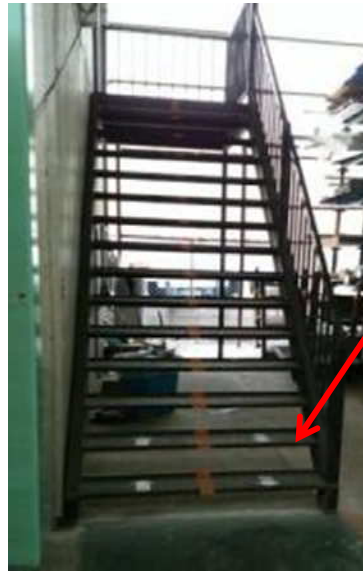
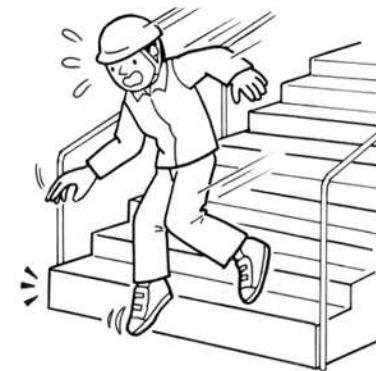
階段の上り下りの際のルールが明確で無かったため、登る場合と下りる場合では降りる際の事故の可能性が高い為、降りる際には必ず手摺のある側を通行する事で安全対策とする。これを注意喚起する為、各階段の上り下りのルートが解るようにサインを付けた。

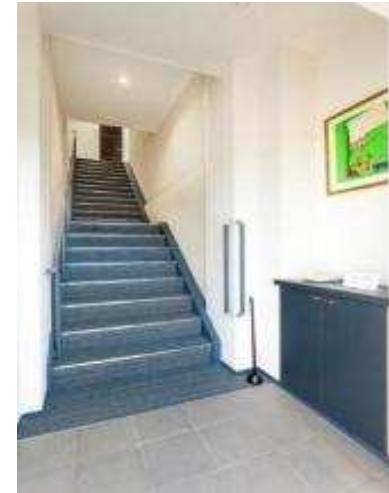
①事務所に上がる階段改装  
勾配を緩くし、手摺を付けました

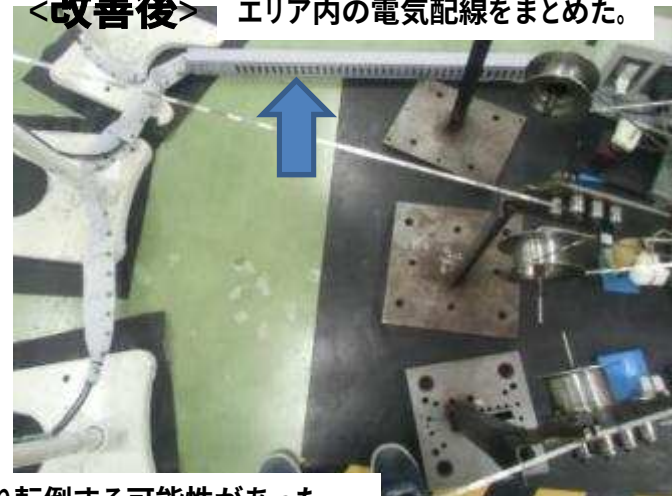
エリア内の電気配線をまとめた。

**対策の効果...** エリア外に電気配線をまとめた事により、作業中での引っかかりが無くなった。  
作業性も上がり、スムーズに作業が行える様になりました。

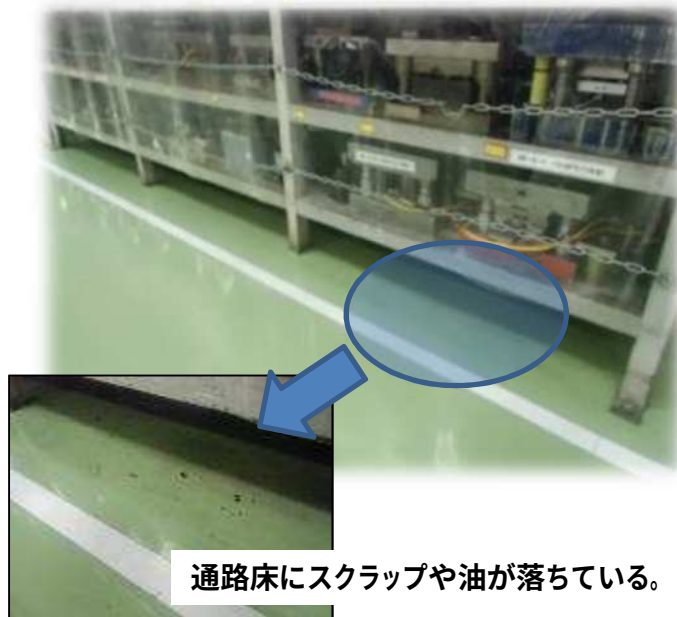
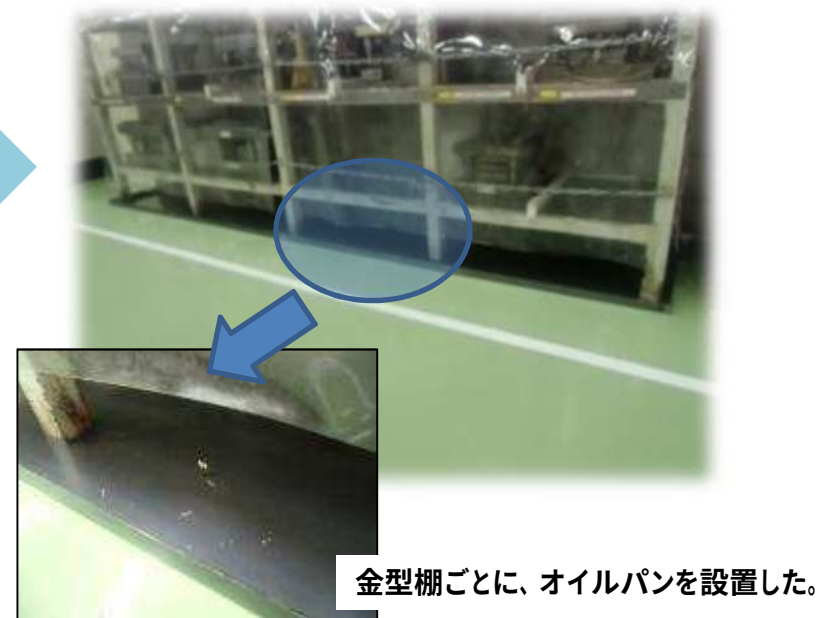
金型棚から、金型を出し入れする際に金型に付着しているスクラップや油が足元の床にこぼれ落ち、そのスクラップや油を、踏み付けて現場を歩き回る事により、現場全体の床の油汚れが広がり、作業中での足元が滑りやすくなり、転倒の恐れがありました。

専用のオイルパンを設置する事により、スクラップや油が直接、床に落ちる事無く、オイルパン上で落下する為、通路への汚れの広がりが無くなった。  
また、オイルパン上の清掃を毎週末に清掃するルールとして進める。

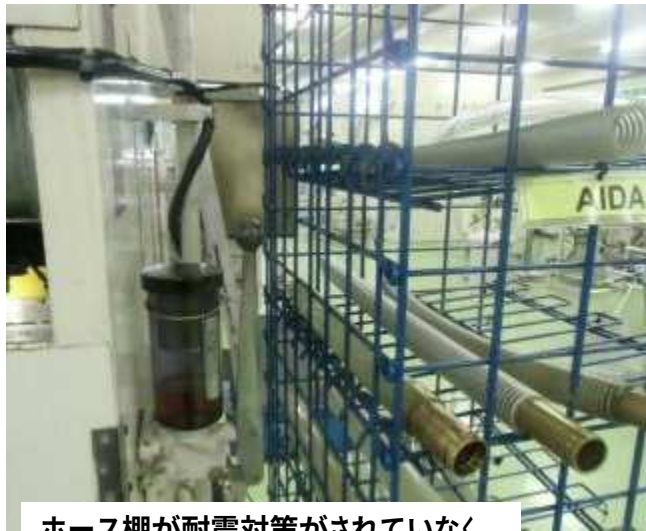
ホース棚が耐震対策がされていなく、  
地震や、台車等の接触による棚の転倒の危険性大。

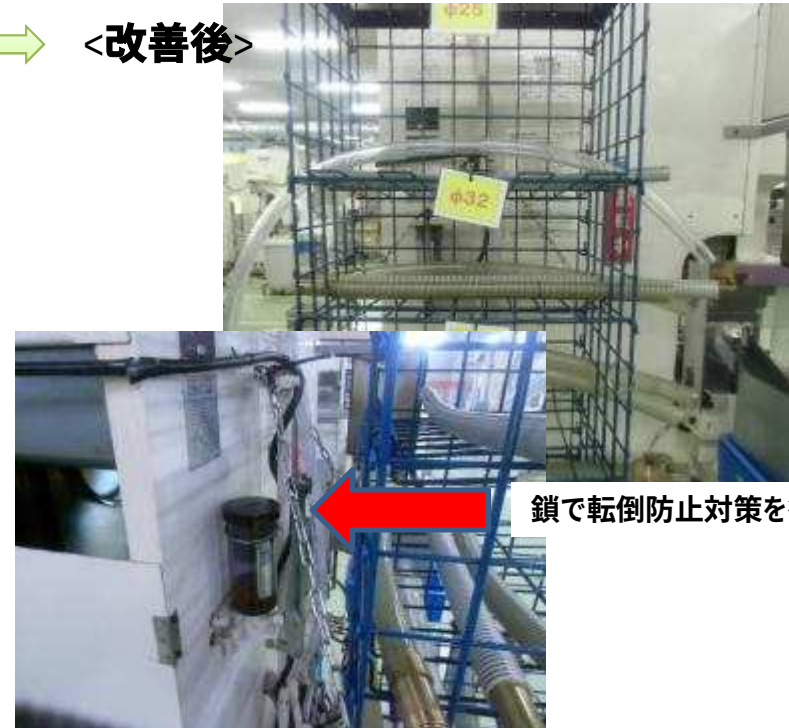
鎖で転倒防止対策を行った。

基本、プレス機が倒れるか、鎖が切れる事がないかぎり、棚の転倒は無くなったと判断します。  
他のホース棚への横展開を即対応する。

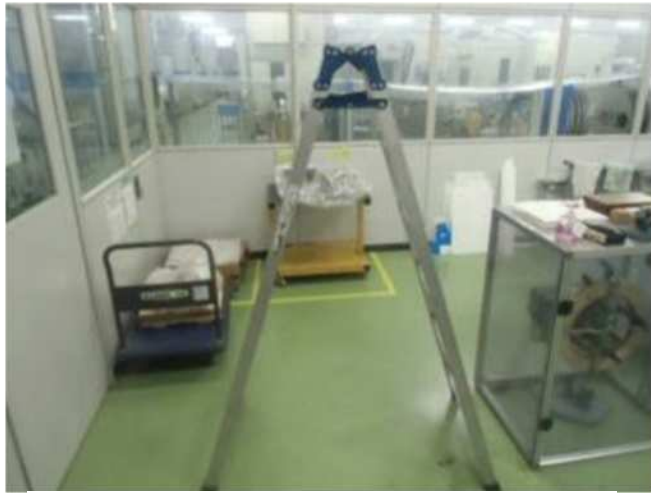
脚立の老朽化によるグラつきが、感じられた。

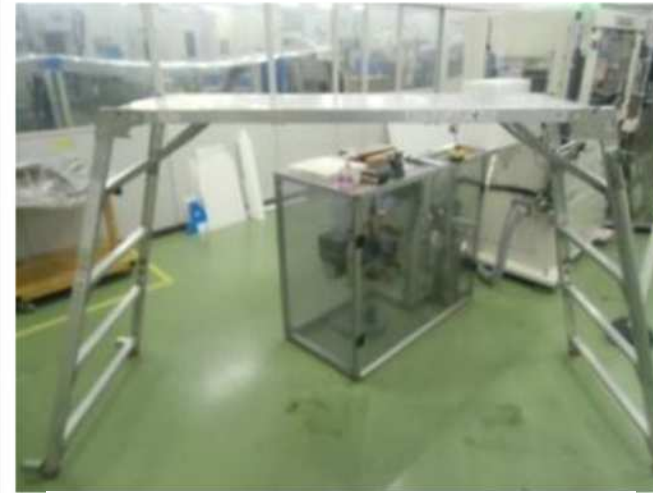
作業的に安定した作業が行える様になった。

脚立自体の形状を変更し、安定した作業もでき、登った状態で横への移動も可能になり、作業面でも効率ようになった。

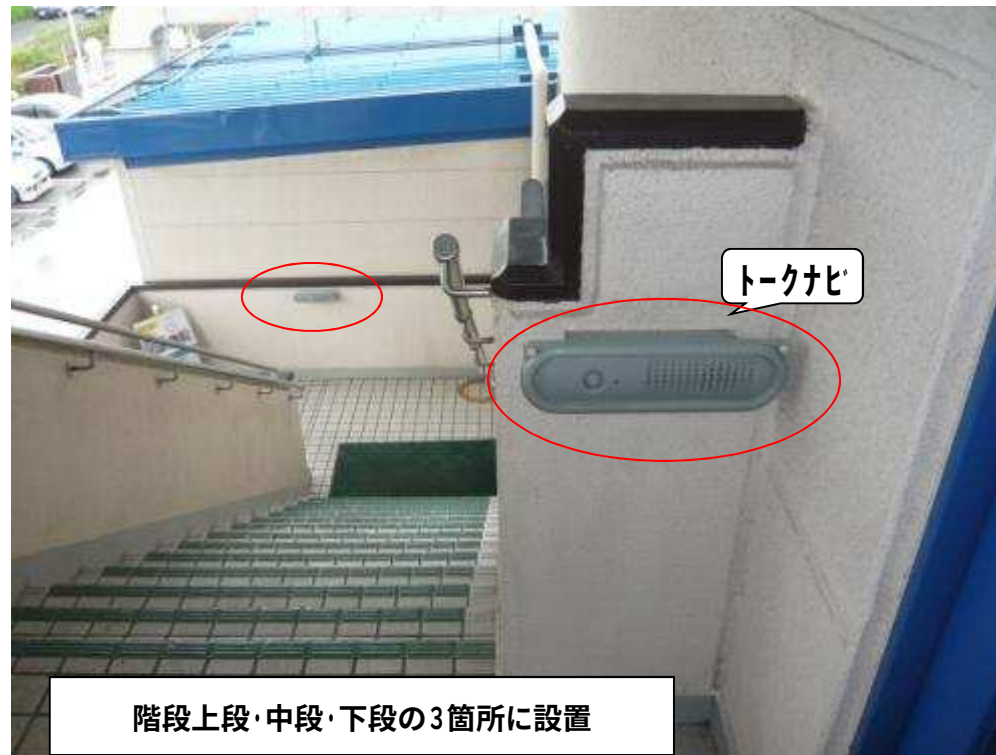
赤外線センサー音色案内機設置(3台)による階段昇降時の安全呼びかけ

【呼びかけ音声内容】

♪手すりを持ちましょう⇒2機

♪右側通行をしましょう⇒1機

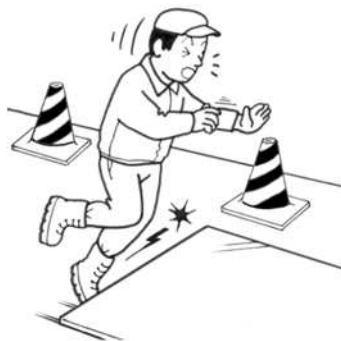
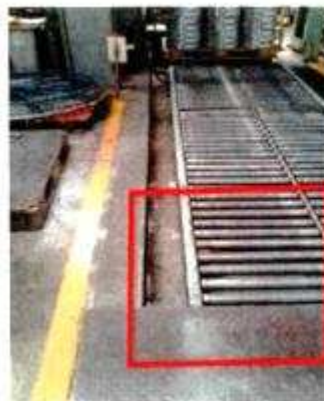
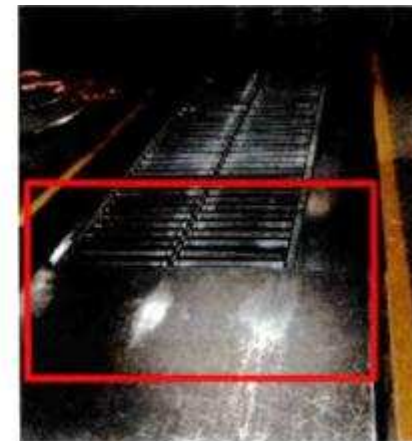
コンベヤとビットとの隙間(幅15cm、深さ20cm)が開いていたことから、段差と隙間を解消するため鉄板を購入し、隙間を覆った。

また、鉄板にズレが生じないようにボルトで固定した。(ボルトは躓き防止に皿ビス(8mm)を使用)

赤枠内は 作業エリア  
になります

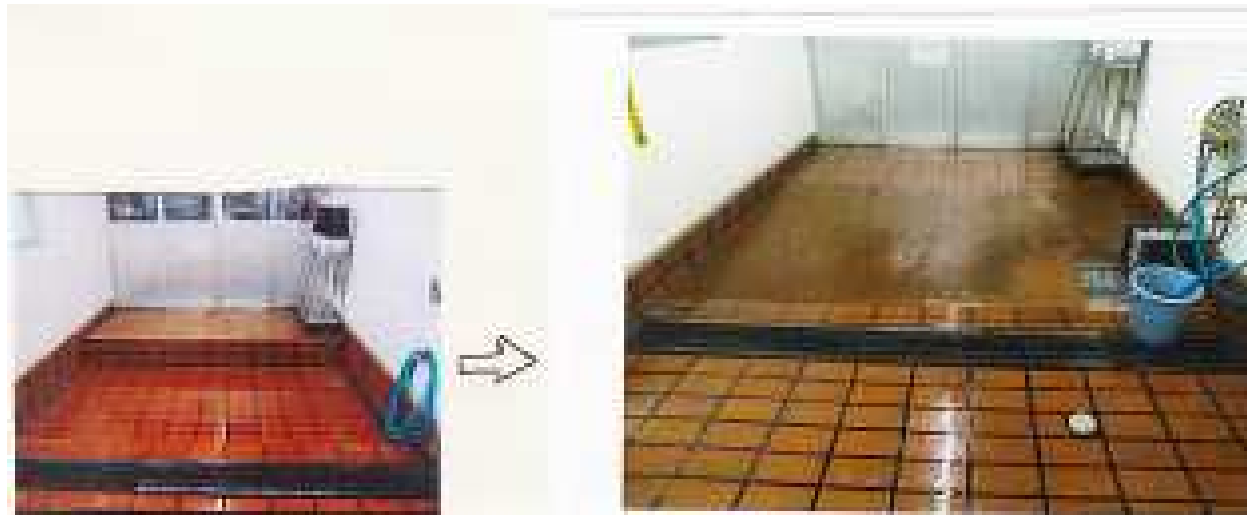
「足場洗いの段差でつまづく」と、ヒヤリハット報告があり、くぼみを埋めてしまい、構造的に段差をなくし、新たに長靴洗い機を設置しました。

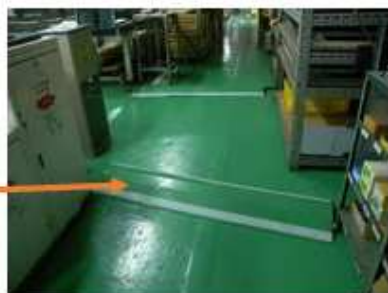
カバー

①-4 通路を横断する電源ケーブルをカバーで覆って踏みによる転倒防止をする。

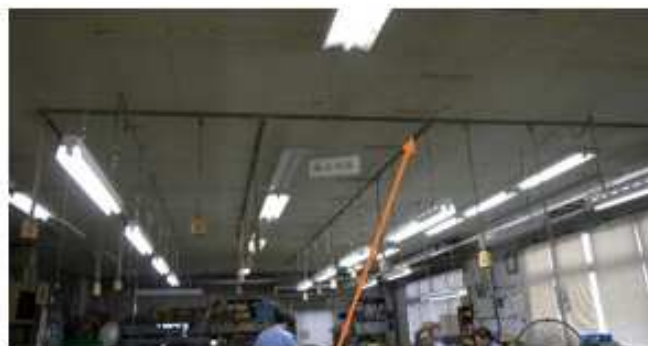
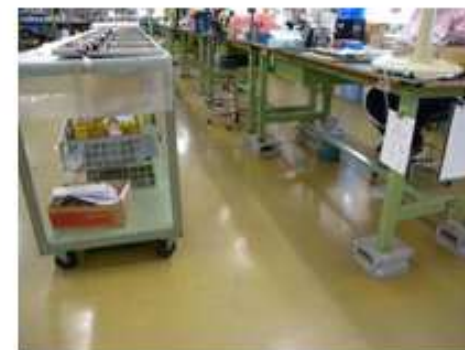
摺動式コンセントを有する電源ダクト

③工場を回収するときは、天井に摺動式コンセントを有する電源ダクトの設置を考えるなど、床上配線を避けて踏み防止を図る計画を採用する。

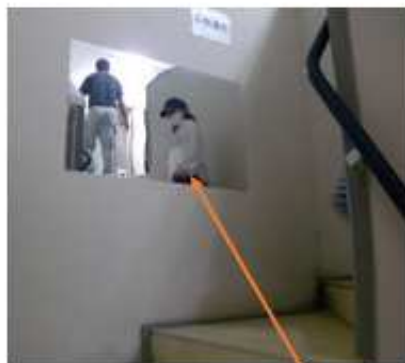
ミラー

⑥階段の踊り場にミラーを取り付け、また手摺を取り付け、または衝突防止表示をして転倒災害を防止する。

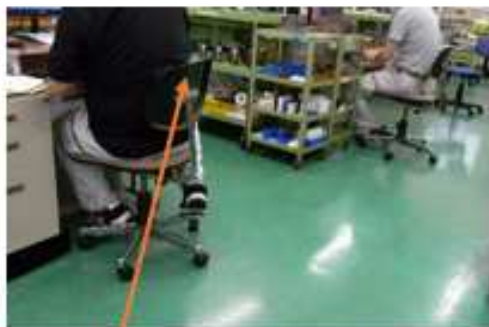
5本脚の作業椅子

⑦5本脚の作業椅子を採用して、座位作業中の転倒災害を少なくする。防滑靴を採用する。
