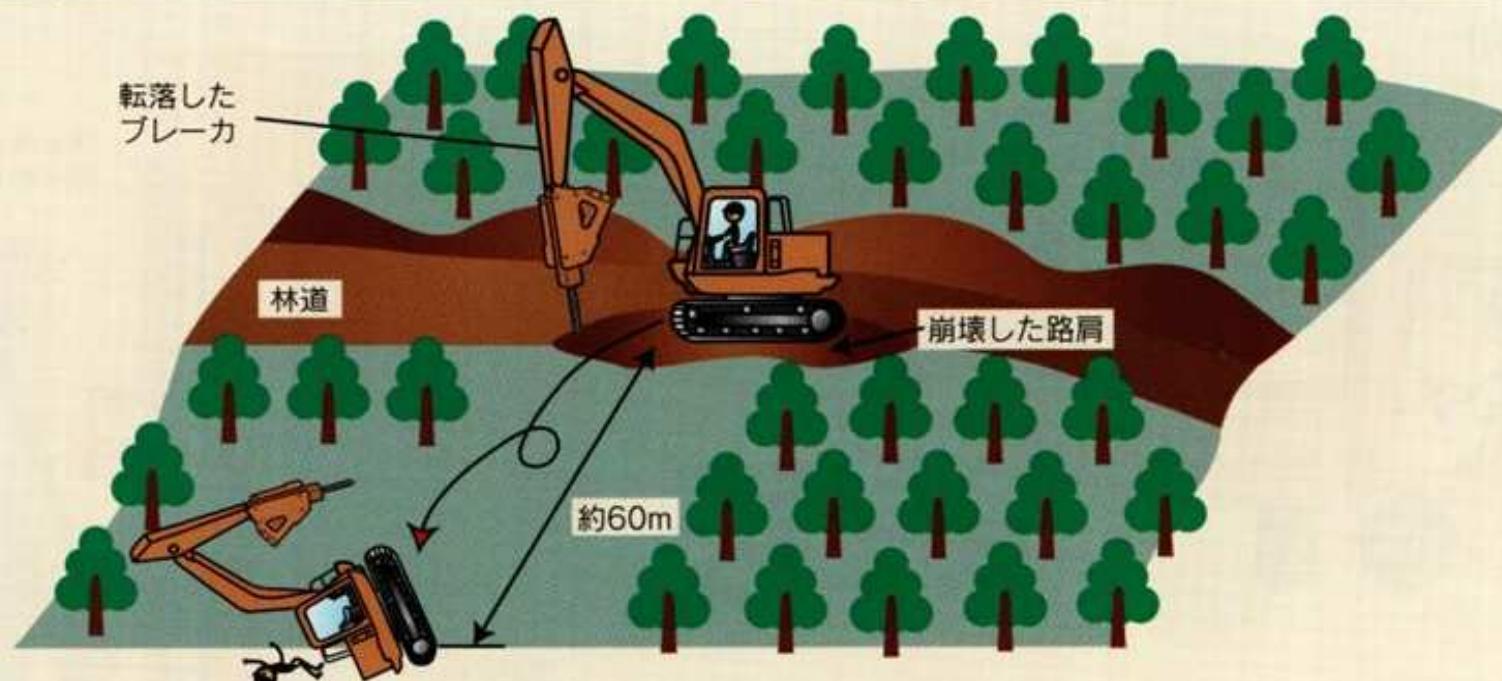
発生年	15	事故の型	墜落、転落	起因物	解体用機械
発生状況	林道災害復旧工事において、被災者がブレーカを運転して、土のうを積み上げた路肩の上を移動させていたところ、路肩が崩壊し、ブレーカとともに転落した。				
原 因	<ul style="list-style-type: none"> ●作業計画を作成しないで、ブレーカによる作業を行ったこと。 ●前日の降雨により、現場の状況が変化しているにもかかわらず十分な調査が行われないまま、重機作業に入ってしまったこと。 ●ブレーカの運転手が車両系建設機械(解体用)運転技能講習を修了していないかったこと。 	対 策	<ul style="list-style-type: none"> ○ブレーカにより作業を行うときは、あらかじめ現場の状況に応じた作業計画を作成し、それに基づき作業を行うこと。 ○降雨等の後は、浮石、き裂の有無等について調査を行った後で、重機作業を行うこと。 ○ブレーカの運転業務においては、車両系建設機械(解体用)運転技能講習を修了しているものに運転を行わせること。
