災害事例(平成27年)

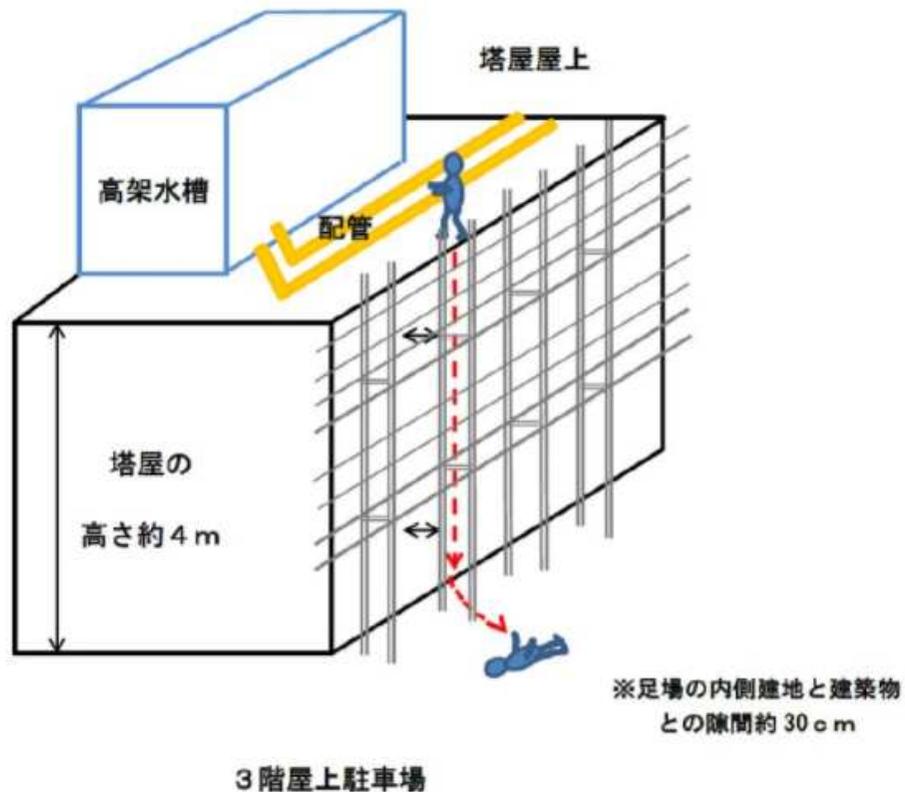
事故の型	墜落、転落	起因物	屋根等
発生状況	4階建のショッピングセンターの屋上にある高架水槽の配管保温工事において、被災者が塔屋屋上で作業していたところ、塔屋と塔屋外周に設置してあった足場との隙間(約30cm)から約4m下のショッピングセンター屋上に墜落した。		
原因	<ol style="list-style-type: none"> 1 塔屋屋上の端と塔屋外周足場に約30cmの開口部が生じていたこと。 2 塔屋外周に足場が設置されていたこともあり、作業時に塔屋屋上の端に親綱を設置せず、安全帯も使用しなかったこと。 3 元請は、下請け作業員の作業箇所について把握していなかったこと。 	対策	<ol style="list-style-type: none"> 1 塔屋と塔屋外周足場との開口部からの墜落防止が徹底されるよう開口部の養生を行うこと。 2 元請は関係請負人の作業工程及び作業方法について把握し、当該作業に必要な安全措置の具体化の徹底を図ること。 3 高所作業の危険の認識について、リスクアセスメントを活用した教育を行うこと。
