墜落災害事例

災害発生状況

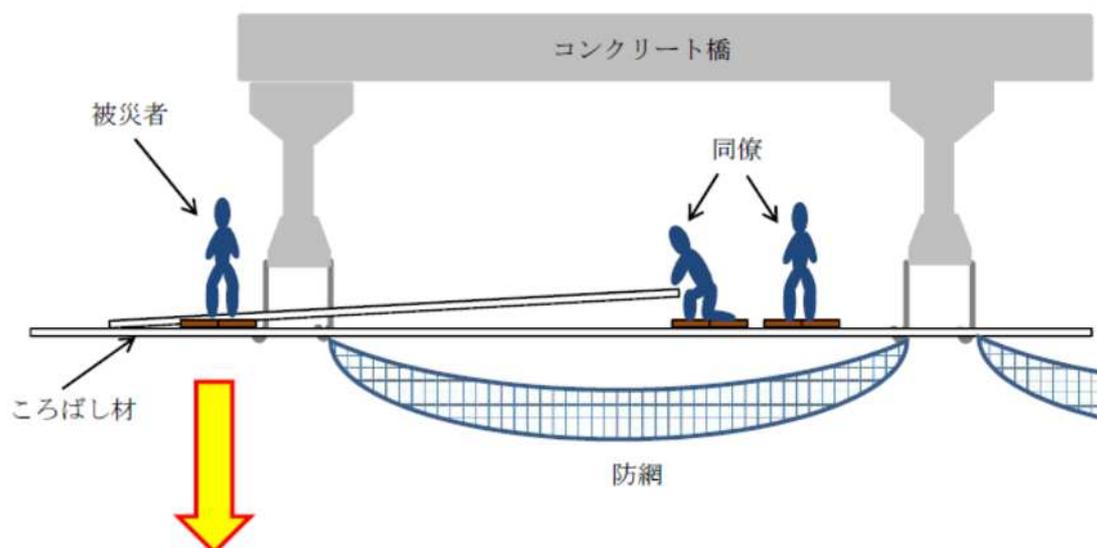
作業状況のイメージ図

被災者は、コンクリート橋のつり足場の組立作業を行っていたところ、組立中の足場板から約14m下に墜落した。

- ・墜落の危険のある高所において、安全帯の使用が徹底させていなかったこと。
- ・作業場所の直下に防網がなかったこと。
- ・安全な作業方法、人員の配置等について、足場作業主任者が適切な指示をしていなかったこと、また直接指揮を行っていないこと。

- ・墜落の危険のある高所において、確実に安全帯を使用させること。
- ・つり足場を設置する箇所の直下の全面に防網を設けること。
- ・足場作業主任者が安全な作業方法、人員の配置等について適切な指示をするとともに、作業を直接指揮すること。
