墜落災害事例

災害発生状況

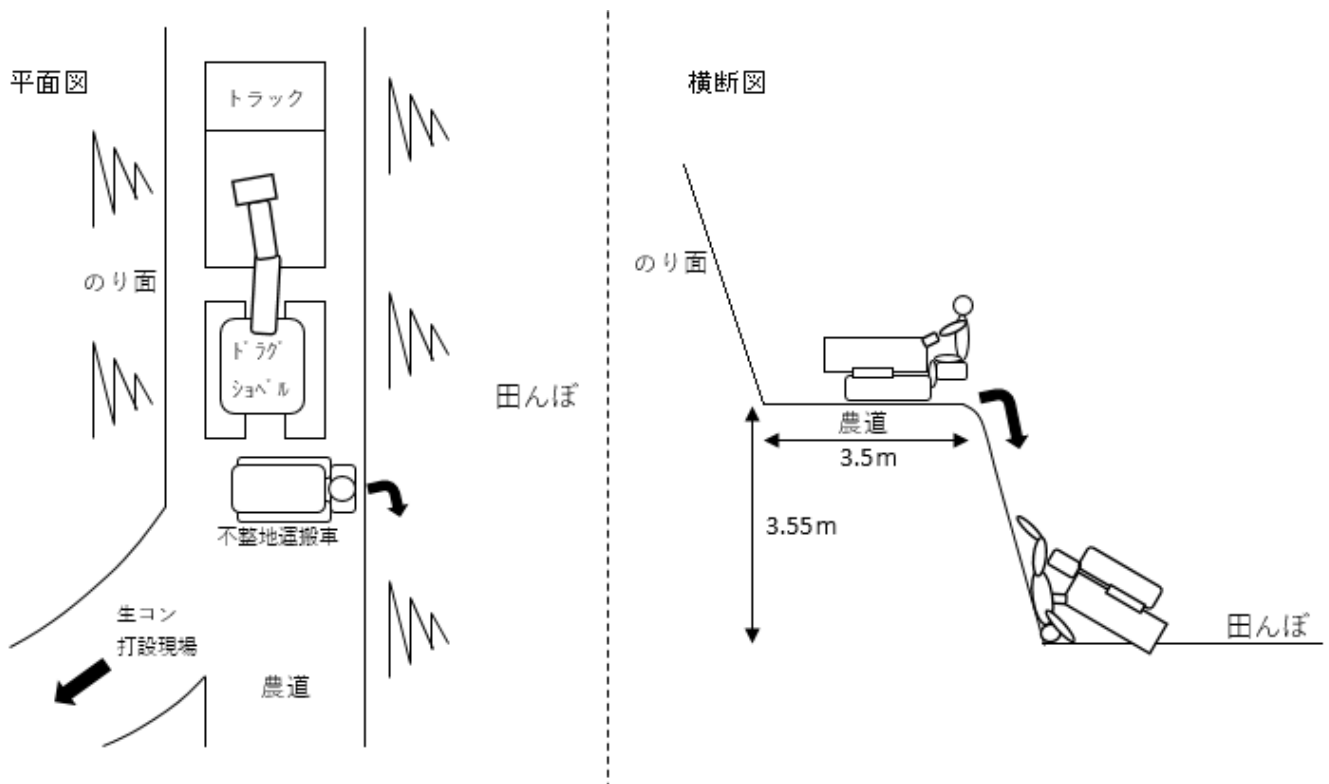
用水路の基礎生コン打設のため、生コンを不整地運搬車に積み、打設箇所まで運搬する作業に被災者は従事していた。時間が経過しても生コンを被災者が運搬してこないため、他の者が確認に行ったところ、被災者は路肩から約 3.5メートル下に転落した不整地運搬車の下敷きになっていた。

- ・不整地運搬車の生コン積み込みが行われていた場所の路肩部分に転落防止措置を講じていなかったこと。
- ・不整地運搬車の運転席にヘッドガード等がなかったこと。
- ・不整地運搬車の運行方法、運転（操作）方法について検討されていなかったこと。
- ・リスクアセスメント手法等によるリスク管理を行っていなかったこと。

- ・不整地運搬車が転落する恐れのある場所について転落防止措置を講じること。
- ・不整地運搬車の作業計画を作成するほか、運行方法や運転（操作）方法を定め、作業計画に基づき作業を行うこと。
- ・リスクアセスメント手法等を実施し、リスク低減対策及びにリスク管理を行うこと。
