激突された災害事例

災害発生状況

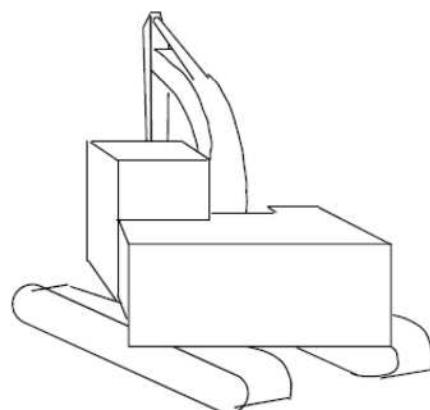
作業状況のイメージ図

養豚場解体現場内で、コンクリート片をダンプトラックに積み込むため、同僚がダンプトラックを運転し後進させたが、ぬかるんだ地面にタイヤをとられた。ダンプトラックの運転手を交代し、一度前進させた後、ぬかるみにはまらないよう勢いをつけ再度後進させたところ、ダンプトラックの後方において木片を一輪車で運搬していた被災者に激突した。

①前進

②後進

- ・運転中の貨物自動車に接触するおそれのある箇所に労働者を立ち入らせたこと。
- ・貨物自動車の後退時に誘導者を配置し、誘導させなかったこと。
- ・元方事業者と関係請負人の間で、作業に関する連絡調整を行っていなかったこと。
- ・作業場内に労働者が使用するための安全な通路を設けていなかったこと。
- ・作業者を雇入れたときに、業務に関する安全衛生教育を行っていないこと。

- ・貨物自動車が走行する箇所に労働者を立ち入らせないこと。
- ・誘導者を配置して、定められた合図により、貨物自動車を誘導させること。
- ・元方事業者と関係請負人の間で、作業に関する連絡及び調整を行うこと。
- ・安全な通路を設け、通路であることの表示を行い、常時有効に保持すること。
- ・作業者を雇い入れたとき、作業場内の貨物自動車等機械の危険性も含め、作業者の業務に関する安全衛生教育を行うこと。
