災害事例

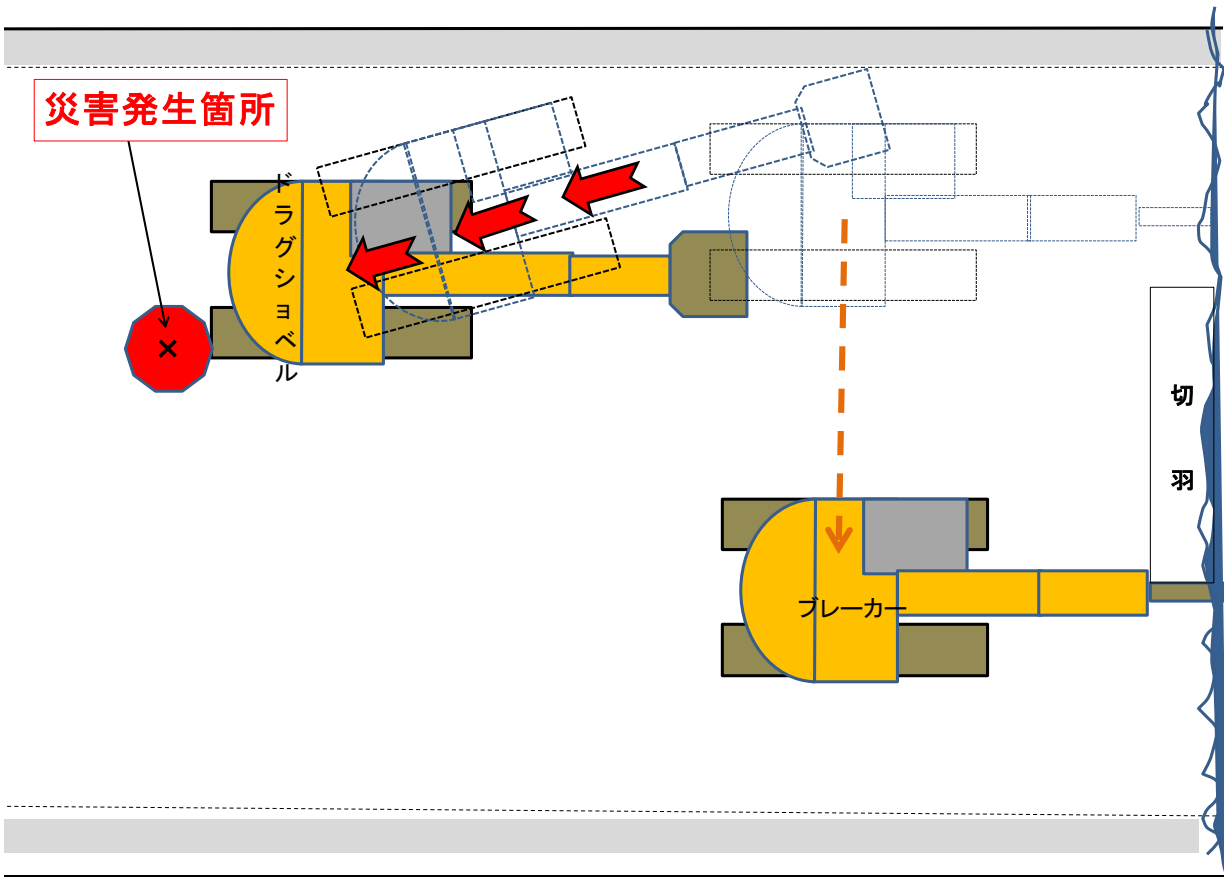
事故の型	墜落、転落	起因物	屋根等
発生状況	トンネル新設工事現場において、切羽付近のズリ積み作業を終了したドラグショベルが、次の作業（排水溝掘削作業）を行うため、坑口方向に約2m後進したところ、ドラグショベル右後方に立ち入っていた被災者の両足及び胴部をクローラーで轢いたもの。		
原因	<ol style="list-style-type: none"> 1 ドラグショベルを使用する作業について、立入禁止区域の設定やバリケードの設置、誘導者の配置等の災害防止対策を講じていなかったこと。 2 ドラグショベルを後進させる際に、後方確認が不十分であったこと。 3 ドラグショベルに近寄る際の合図やドラグショベルを後進する際の合図について、徹底されていなかったこと。 	対策	<ol style="list-style-type: none"> 1 ドラグショベルを使用する作業について、運転中のドラグショベルに接触する恐れのある箇所に労働者が立ち入らないよう、バリケードの設置や誘導者の配置を行うこと。 2 ドラグショベルを使用する作業について、前進、後進の際の合図を徹底すること。また、ドラグショベルにバックカメラを設置する等して、後方の安全確認が行えるようにすること。 3 ドラグショベルを使用する作業の際の合図の励行等、現場内のルールについて、関係労働者への教育を徹底すること。
