死亡災害等速報

長野労働局

| 災害発生月 | 令和4年11月 |
| 事業の種類 | 建設業 |

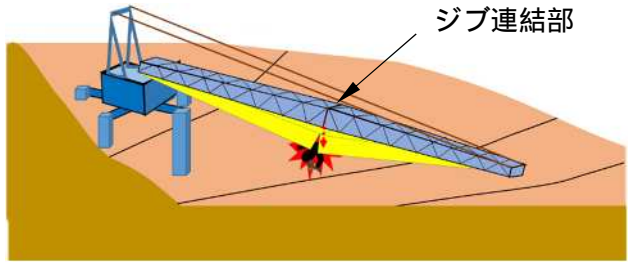
| 災害の概要 (注1) | <p>法面上に設置した建設資材運搬用のジブクレーンのジブを解体するため、ラチス型のジブ(長さ約20m)を法面下方に伏せて、宙に浮いた状態のジブ連結部(4隅を金属製ピンで固定)のうち、下方2か所の連結ピンを被災者等がジブ直下においてハンマーで叩いて取り外したところ、ジブが落下し、被災者がその下敷きになり死亡した。</p> |

| 災害防止のためのポイント (注2) | <p>連結ピンを外すことに伴うクレーンジブの落下による危険を防止するため、解体するジブを別の移動式クレーンで適切な部位をつり上げ支持すること。また、その際、ジブ直下での作業を避けること。</p> <p>クレーンのジブを解体する場合は、あらかじめ現場の地形、広さ等を考慮して、上記事項を含め、安全な作業方法・手順を定めること。また、当該方法を周知徹底し、それに基づき作業を実施すること。</p> <p>クレーンの組立て又は解体の作業を行うときは、作業を指揮する者を選任し、その者の指揮のもとに作業を実施させること。</p> <p>(類似災害)</p> <ul style="list-style-type: none"> ● 職場のあんぜんサイト(労働災害事例) https://anzeninfo.mhlw.go.jp/anzen_pg/SAI_FND.aspx 「クローラクレーンの継ぎジブを延長する作業中、ジブが落下」 <div data-bbox="443 1727 916 1939"> <p>検索 使い方</p> <p>業種 → 指定なし</p> <p>事故の型 → 飛来、落下</p> <p>起因物 → 動力クレーン等</p> <p>キーワード → クローラクレーン</p> </div> <div data-bbox="987 1736 1509 1939"> <p>検索条件</p> <p>事故の型 「飛来・落下」</p> <p>起因物 「動力クレーン等」</p> <p>キーワード 「クローラクレーン」</p> </div> |
