## 死 亡 災 害 等 速 報

長 野 労 働 局

| 災害発生月 | 令和7年3月 |
| 事業の種類 | 製造業 |

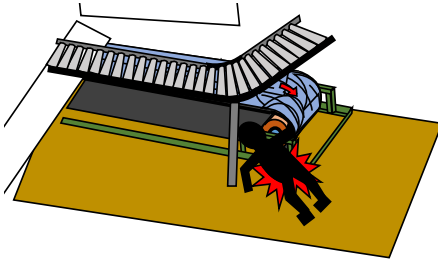
| 災害の概要<br>(注1) | <p>ベルトコンベヤーを稼働させた状態で、ベルトコンベヤーに付着した汚れを除去していたところ、ベルトとプーリーの間に右腕を巻き込まれた。</p> |

| 災害防止のためのポイント<br>(注2) | <p>◎ はさまれ・巻き込まれのおそれのある箇所に覆い、囲い等を設けること。</p> <p>◎ 機械の掃除等の作業を行う際、作業者に危険を及ぼすおそれがある場合は、機械の運転を停止させ、確実に機械が停止したことを確認してから作業を行うこと。</p> <p>◎ コンベヤーを用いて作業を開始する際、①原動機の及びプーリーの機能、②逸走等防止装置の機能、③非常停止装置の機能、④原動機、回転軸、歯車、プーリー等の覆い、囲い等の異常の有無等を確認すること。また、確認後、記録を事業場内で保管すること。</p> <p>◎ 作業標準を作成し、労働者に周知徹底すること。また、日常的なヒヤリハット活動、安全衛生教育等の実施により労働者の安全衛生に関する意識の向上を図ること。</p> <p>(関係指針・ガイドライン・通達等)</p> <p>○ <a href="#">機械設備による災害防止対策(長野労働局 HP)</a></p> <p>★ はさまれ・巻き込まれ災害防止説明動画(約 10 分)<br/>(労働者の安全教育にぜひご活用ください。)</p> <ol style="list-style-type: none"> <li>はじめに(疑似的な災害の確認等)</li> <li>安全対策の例(管理的対策・工学的対策)</li> <li>はさまれ・巻き込まれ災害撲滅のために(機械のリスク低減3原則)</li> <li>おわりに(安全意識の高揚に向けて)</li> </ol> <p>動画はこちら↑</p> <p>【はさまれ・巻き込まれによるヒヤリハット事例】<br/><a href="#">職場のあんぜんサイト</a></p> <p>製造業における労働災害は、全産業の約3割を占め産業別では最多となっており、特に機械等へのはさまれ・巻き込まれによるものが多数発生しています。はさまれ・巻き込まれによる災害は、死亡や障害を残す重篤な負傷となる危険があることを十分理解し、安全対策を徹底するようにお願いします。</p> |
