| 陸上貨物運送事業者による労働災害防止の徹底について（緊急要請） | | | |

### 労働災害防止の徹底について（緊急要請書）

令和2年6月に諫早労働基準監督署管内で発生した災害事例

# 陸上貨物運送事業における トラック荷台からの 転落を防ぐために

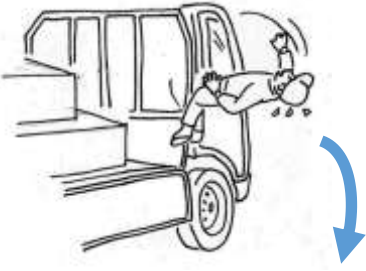
| だれが | どこで | 何をしていた | どうなった | イメージ図 |
|---|---|---|---|---|
| 50 歳代の運転手が | 配送先の工場内 | トラックの荷台に鉄骨を積み終え、荷をロープで固縛していたとき | 荷台の端から墜落し、後頭部を地面に強打した(高さ1.1メートル) | |
| 50 歳代の運転手が | 配送先の工場内 | トラックに商品を積み込み中、邪魔になったコンパネを荷台から運び出しているとき | 荷台の端から墜落し、後頭部を地面に強打した(高さ1.1メートル) | |

また、本年6月には配送先での荷役作業中、運転手がトラックの荷台から墜落して、約1メートル下の地面（アスファルトの路面）で後頭部を強打し、一時意識不明となる事案が2件相次いで発生しました。（別表をご参照下さい。）

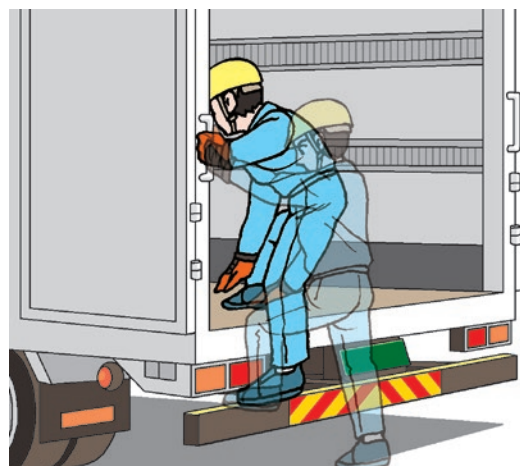
#### ① バン型車のリヤ部

リヤドアフレームに装備したグリップ(取手)を持ち、足元を見ながらリヤドア下部のリヤバンパーまたはステップに片足をかけて、荷台に上がります。降りる時もグリップを持ったままステップに足をかける順序で、荷台内側を正面にみて後ろ向きに降ります。車体形状の都合上、両手でグリップを持てませんが、荷台の床面に手を添えると前屈み姿勢になるのでより安定します。

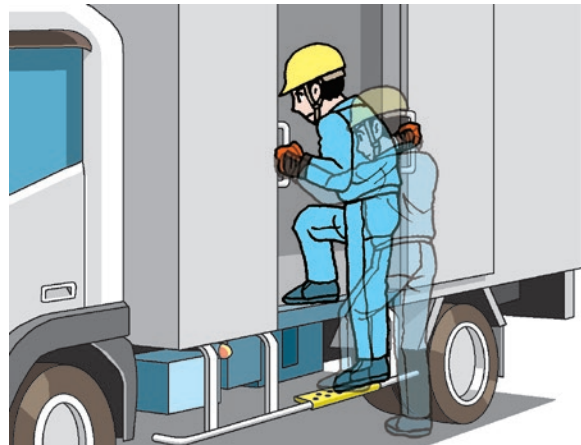
#### ② バン型車のサイド部

ドアフレームに装備したグリップ(取手)を持ち、足元を見ながら、サイドステップに片足をかけて、荷台に上がります。降りる時は上がる時の逆の順序で移動します。ちなみにサイド部はグリップをドアフレーム両側に装備できる場合が多いようです。両手で持つと身体の姿勢が安定し、より安全に昇降できます。

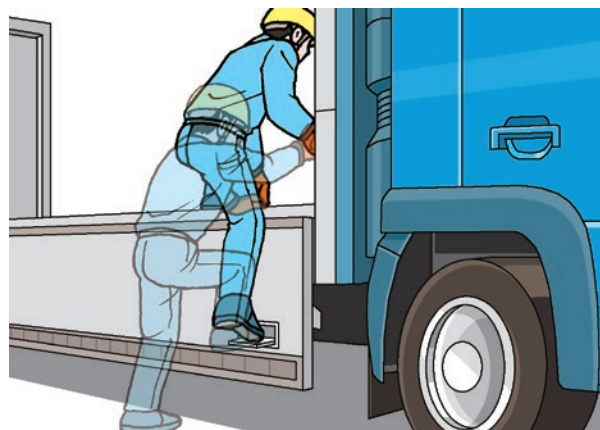
#### ③ ウイング車、平ボディ車のあおり

あおりを下ろした時は、ステップだけでなくグリップ(取手)や手がかりがないので昇降するのが困難です。あおり内側回転式ステップの装備、持ち運び可能な荷台用ステップ等を使用しましょう。グリップは車体内部あるいは荷台床面に装備するか、車体の柱等をグリップ代わりに活用しましょう。

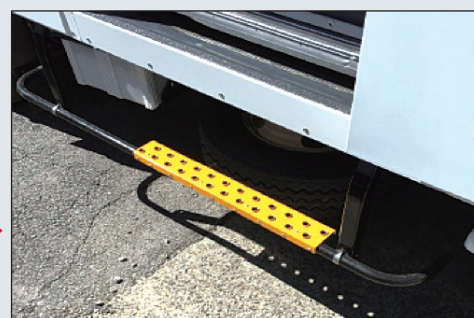
### 「サイドステップ」

バン型車のリヤ・サイドステップ部に突起のある穴あけ加工をすることで、滑り止めの効果を持たせます。また、降雪時に雪等が積もりにくくなります。対象車種は、小・中・大型クラスで、ボディ形状はバン型、冷蔵冷蔵です。

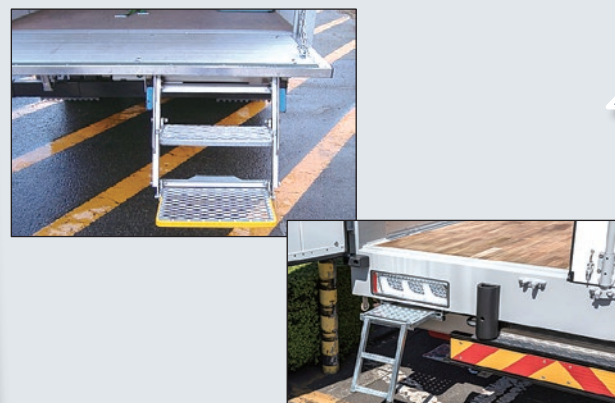
### 「リヤ階段ステップ（格納式）」

リヤドアの下部に取付けて、リヤドアから昇降するための格納式の階段ステップです。対象車種は、小・中・大型クラスで、ボディ形状はバン型、冷蔵冷蔵、ウイングです。

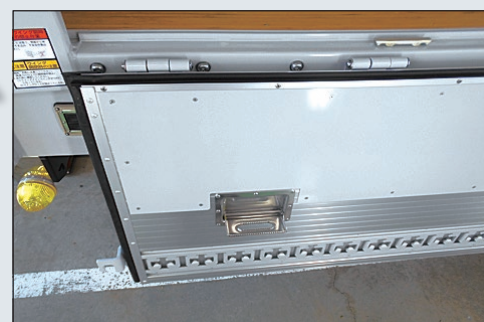
### 「あおり内側回転式ステップ」

あおりの内側に、あおりを下ろした際に回転してステップとなる部分があり、このステップを利用すると荷台への昇降が容易になります。対象車種は、小・中・大型クラスで、ボディ形状はウイングです。

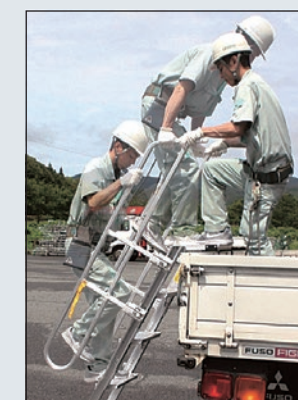
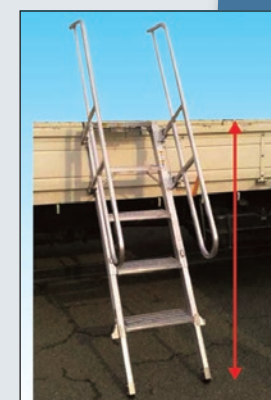
### 「手すり付荷台用ステップ」

荷台への昇降に、あおりを立てたままでも、下ろしても設置可能なステップです。天板もついているので、身体の向きを変えることもできます。対象車種は、小・中・大型クラスで、ボディ形状はウイング、平ボディです。

リヤとサイドにステップを付けて昇降性向上！

ステップとグリップの合わせ技でがっちり3点支持
