長崎労働局発表

長崎労働局長が清掃事業における労働災害防止を要請

ごみ等収集作業による労働災害防止対策の徹底について

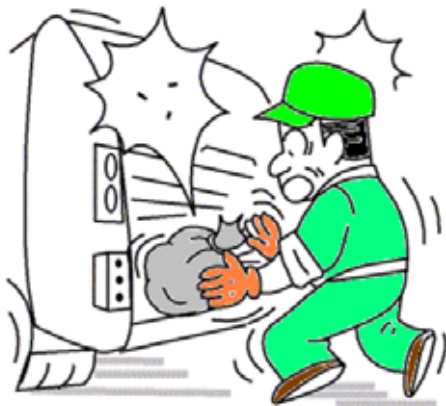
ゴミ収集車の回転板に巻き込まれて死亡

被災者は廃棄物収集のため機械式ゴミ収集車を運転して客先に赴き作業を行っていた(単独作業)。
遅れて、同僚労働者が別の廃棄物収集作業のために当該場所に到着し、無人の状態稼働するゴミ収集車を発見した。
状況を不審に思いゴミ投入口を覗き込むと、回転板の奥に被災者を発見した。
発見時、回転板は連続動作状態であった。

- ① 作業装置の積込動作を連続動作で行っていたこと。
 - ② 作業装置の積込動作を連続動作で稼働させていたにもかかわらず、光電管等を用いた安全装置(停止装置)を設けていなかったこと。
- (昭和62年2月13日「機械式ゴミ収集車による労働災害の防止対策の強化について」)

- ① 積込作業を行うときは、回転板の作業装置は原則として1サイクル停止動作で行うこと。
 - ② 連続動作で積込作業を行うときは、次のいずれかの方法により行わせること。
 - ◎ 光電管等を用いた安全装置を設けること。
 - ◎ ごみ投入口の両端に各1個及びごみ投入口のどの位置においても作動させることができる緊急停止装置を設け、作業には安全管理要綱に定めた安全教育を受けた者を就かせること。
- (昭和62年2月13日「機械式ゴミ収集車の構造等に関する安全指導基準」及び「機械式ゴミ収集車に係る安全管理要綱」)

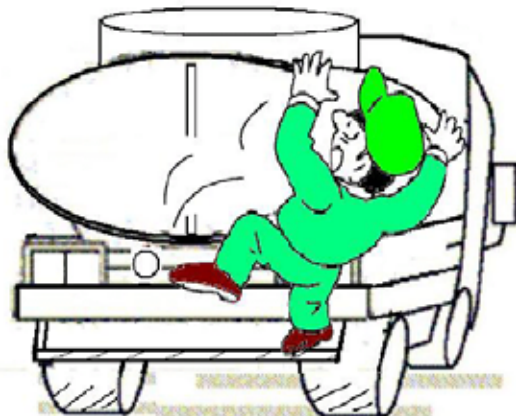
バキューム車の後方に乗りバックで走行中に転落し、轢かれて死亡

し尿収集作業において、し尿収集車の後部ステップに被災労働者を立ち乗せさせ、バック走行で車両を移動させていたところ、ステップに乗っていた労働者が転落し、バック走行中の当該し尿収集車に轢かれ死亡した。

- ① 車両の後部に労働者を乗せたまま走行したこと。
- ② 収集作業に係る安全作業手順書が作成されていないこと。
- ③ 作業員への安全教育を行っていないこと。

- ① 車両の搭乗席以外に労働者を乗せて走行しないこと。
- ② 安全な作業を行うための作業手順を作成すること。
- ③ 作業員従事者に対し安全衛生教育を実施すること。
