# 建設業の労働災害について

～ 墜落・転落災害

を防止しましょう！ ～

長崎労働局・各労働基準監督署

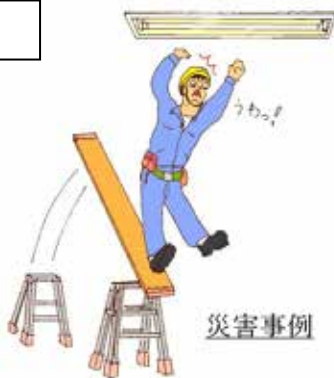
### 災害事例

平成25年において、脚立からの墜落・転落災害は8件発生しています。

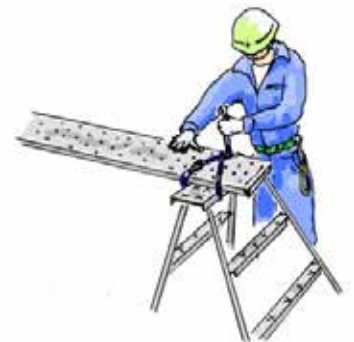
災害事例

床材のゴムバンド固定など

脚立と足場板を併用する場合はゴムバンド等で固定するようにしましょう。  
 開き止めを確実に行きましょう。  
 床面の状態が水平であることや滑りやすい状態になっていないか確認しましょう。  
 脚立上で無理な作業は行わないようにしましょう。  
 手すり付きの作業台を使用しましょう。

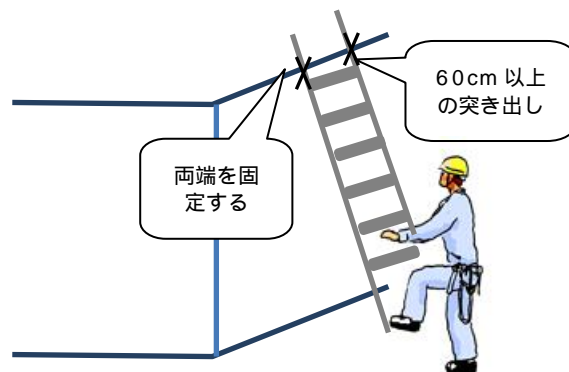
はしごの上端は上部作業床より60cm以上突き出しましょう。(右図参照)

転移防止のため上端を固定しましょう。(右図参照)

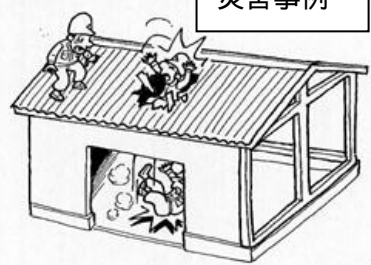
災害事例

平成25年におけるスレート屋根を踏み抜き、墜落・転落した災害は2件発生しています。(死亡災害が1件、他1件は休業日数34日)

踏み抜き防止や墜落防止措置を講じず作業を行っていたことが原因でした。

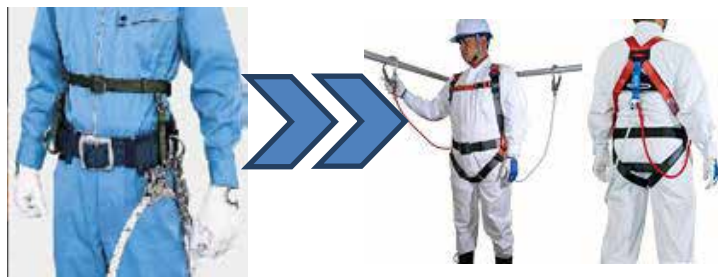
長崎労働局では平成25年度を初年度とした5ヶ年の災害防止計画「第12次労働災害防止計画」において「胴ベルト型安全帯」から「ハーネス型安全帯」又は「二丁掛け安全帯」の普及促進を図っています。

「胴ベルト型」から「ハーネス型」へ

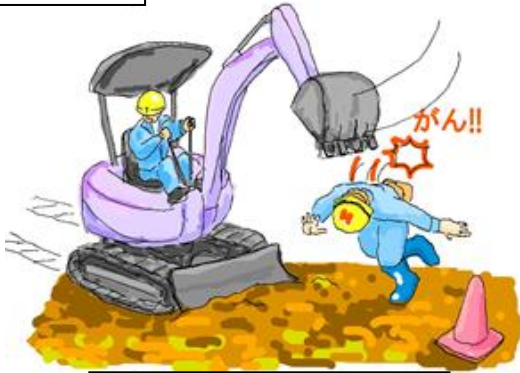
災害事例

重機移動中の人払いなし

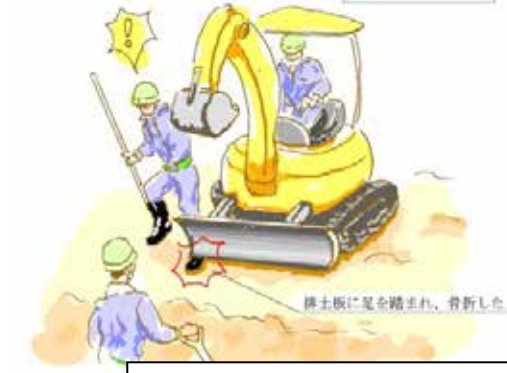
災害事例

重機の通路との区分けなし

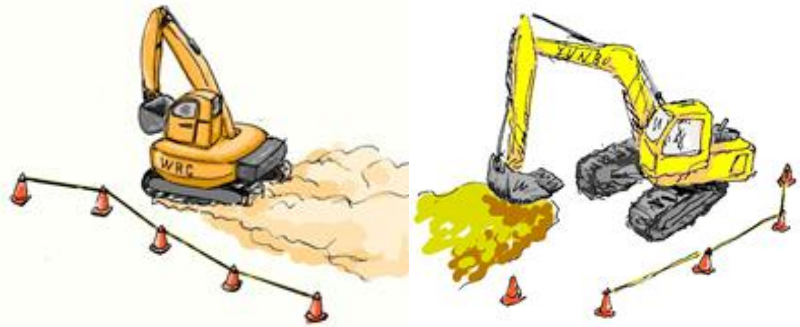
建設機械の作業範囲はカラーコーン等で区分けするなど明確な立入禁止措置を講じましよう。(右図参照)

建設機械の専用通路と安全通路は区分けしましよう。(右図参照)
