# 取組事例

# 労災事故防止対策書

労災事故の概要	ペット売場にて、棚上の商品を整理中、降りる際にバランスを崩し落下、着地の際に左手をついてしまい、左手手首・左手親指を骨折したもの。
労災事故の原因 (不注意による発生はなしです)	協賛チラシ前にて物量が多く、焦っていた。 足置き幅の狭い脚立を使用していた為に踏み外しやすい状況であった。 アルミ製の脚立であり、咄嗟の際に滑りやすい材質であった。
再発防止策 (具体的な対策を講じて下さい)	全体へ今一度の注意喚起と指導を行う。 幅広の脚立へ店頭備品の入れ替えを行う。 入替が進むまでは滑り止めテープを同系脚立に貼り、安全性を高める。

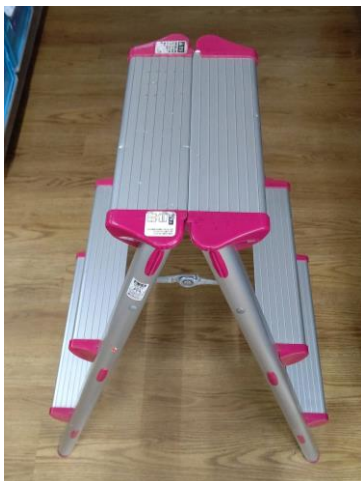
before

被災状況を図示、又は写真を貼付して下さい  
 棚上にて商品整理中  
 降りる際にバランスを崩し段を踏み外す  
 落下時に際咄嗟に左手をついてしまい、左手首・左手親指を骨折

滑り止めテープ貼り付け

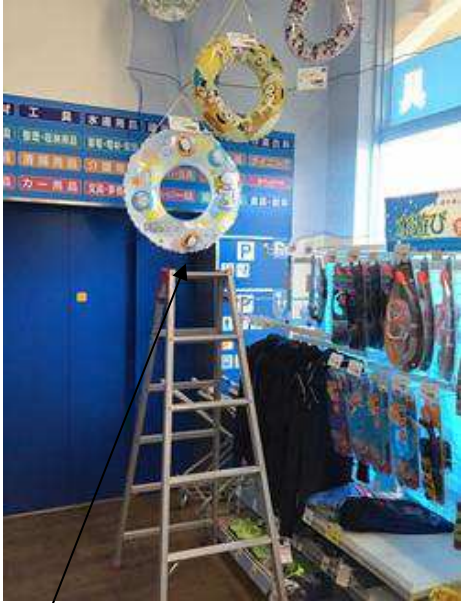
天板上に乗って浮き輪を戻そうとして落下

<p>労災事故の概要</p>	<p>お客様に浮き輪の展示を見たいと言われて、浮き輪をとってまた戻す時に脚立の天板上に乗ってしまいバランスを崩して落下して左手首をついて骨折したものの。</p>
<p>労災事故の原因 (不注意による発生はなしです)</p>	<p>お客様の要望に急いで対応しようとして、本来であれば上右画像の踏台で対応すべきところを踏台の置場が離れている為、近くにあった上左画像の脚立を使用し届かず天板上に乗ってしまい落下。 本人も天板上に乗ってはいけない事は分かっていたが、時間と労力を短縮しようと惜しんだことが原因。</p>
<p>再発防止策 (具体的な対策を講じて下さい)</p>	<p>物理的に天板上に乗れないように、<span style="background-color: black; color: black;">XXXXXXXXXX</span>猫よけマットを天板上に取付実施(プラスチック製なので安全)。</p>

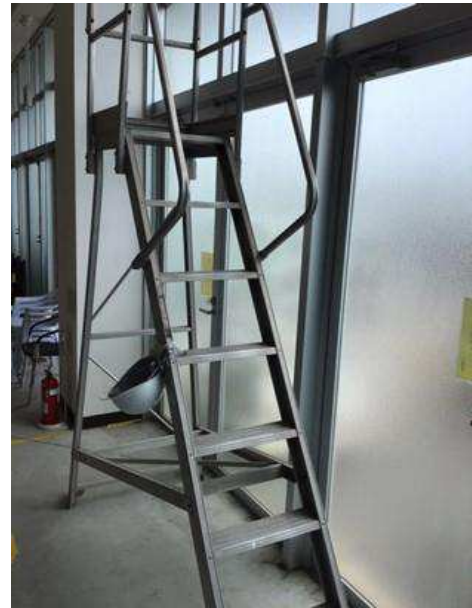
本来こちらの高所作業用踏台を使用
