《労農記者クラブ扱い》

大阪労働局発表
平成25年12月2日

建設死亡災害の急増に歯止めを！

— 年末建設現場パトロール及び一斉監督を実施 —

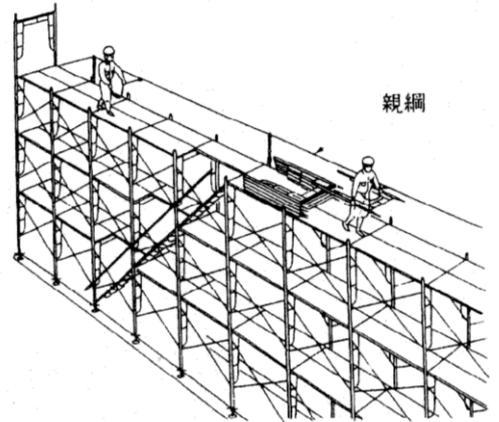
足場等の組み立て・解体時の安全作業

足場の組み立て・解体時には、作業主任者を選任することや、下記の事項に注意しましょう。

- 1 足場上での作業では、必ず親綱を先行して張り安全帯を使用しましょう。また、手すり先行工法を採用しましょう。
- 2 足場上には不要な資材は置かず、通路を確保しましょう。
- 3 組み立て時は、昇降階段を先行して取り付けて昇降しましょう。また、解体時は、出来るだけ昇降設備は後に解体しましょう。
- 4 作業場所は、上下作業を禁止し、下部は、立ち入り禁止措置を確実に行いましょう。
- 5 材料の荷揚げ・荷下ろしには、介しゃくロープを使用し、合図者を配置しましょう

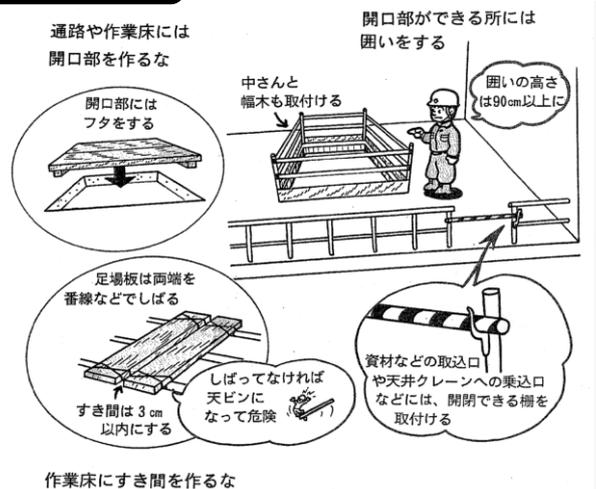
開口部の安全作業

労働安全衛生規則第519条

- 1 高さが2m以上の作業床の端、開口部等で墜落により労働者に危険を及ぼすおそれのある箇所には、囲い、手すり、覆い等を設けなければならない。
- 2 前項の規定により囲い等を設けることが著しく困難なとき又は作業の必要上臨時に囲い等取りはずすときは、防網を張り、労働者に安全帯を使用させる等墜落による労働者の危険を防止するための措置を講じなければならない。

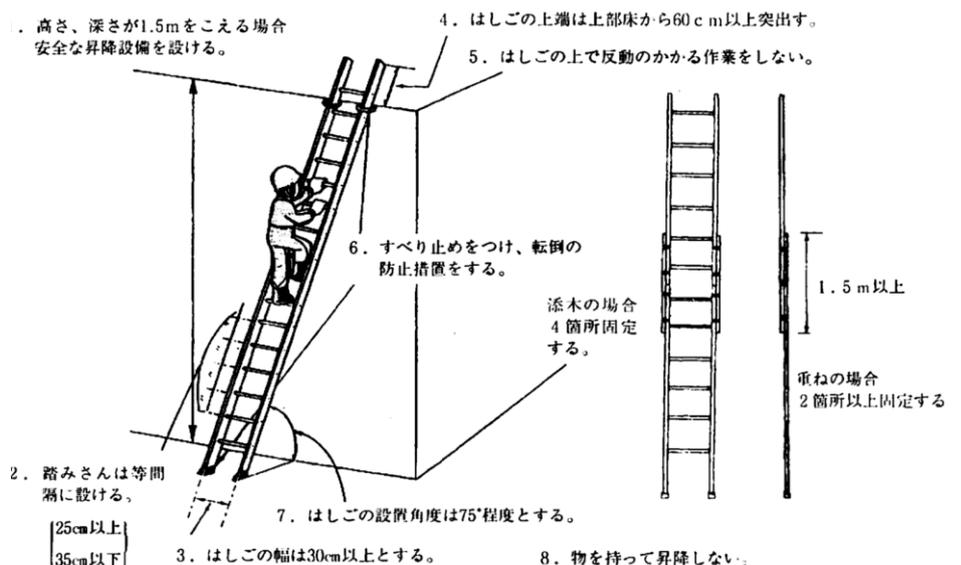
墜落・転倒災害防止のポイント

片手での昇降は危険です

- 1 「転位を防止するために必要な措置」には、はしごの上方を建築物等に取り付けること、他の労働者がはしごの下方を支えること等の措置が含まれる。
- 2 移動はしごは、原則として継いで用いることを禁止し、やむを得ず継いで用いる場合には、次によること。
 - イ 全体の長さは9メートル以下
 - ロ 継手が重ね継手のときは、接続部において1.5m以上を重ねさせて2箇所以上において堅固に固定
 - ハ 継手が突合せ継手のときは1.5メートル以上の添木を用いて4箇所以上において堅固に固定
- 3 移動はしごの踏み残は、2.5cm以上3.5cm以下の間隔で、かつ、等間隔に。

移動はしご〈労働安全衛生規則第527条〉

- 1 丈夫な構造
- 2 材料に著しい損傷、腐食等がない
- 3 幅は30cm以上
- 4 すべり止め装置の取付けその他転移を防止するための必要な措置

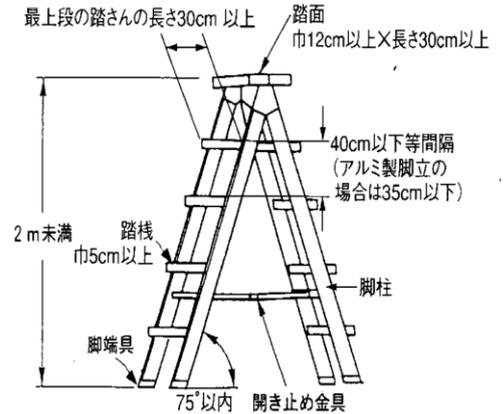
脚立使用時の安全作業

脚立〈労働安全衛生規則第528条〉

- 1 丈夫な構造とすること。
- 2 材料は、著しい損傷、腐食等がないものとする。
- 3 脚と水平面との角度を75度以下、かつ、折りたたみ式のもの
は脚と水平面との角度を確実に保つ金具等を備えること。
- 4 踏み面は、作業を安全に行うため必要な面積を
有すること。

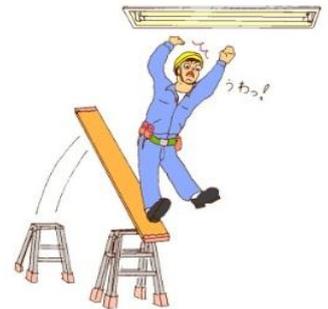
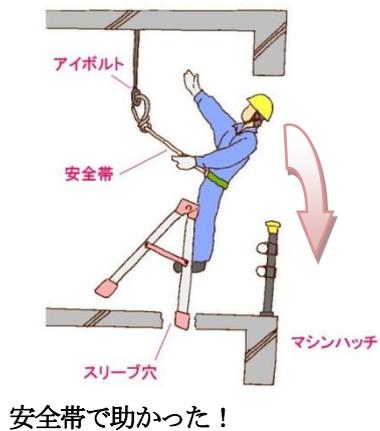
脚立天板作業は禁止です

1. 天板上で作業をしない
2. 脚立上で力作業、反動を伴う作業は行わない
3. 高さ2m以上の脚立は使用しない。(不安定になり危険)
4. 脚立と足場板を併用する場合は、足場板を3点支持とし、ゴムバンド等で固定する
5. 脚部支持地盤・床版の確認 (めりこみ、スリーブ穴)
6. 脚部支持端具 (ゴムキャップ) の確認 (外れてガタつかないか、予備はあるか)
7. 手に物を持って昇降しない
8. 支柱を両手でつかんで昇降し、踏み面に背を向けて降りない
9. 長靴、地下足袋等の靴底に泥や水、油の付着はないか確認する
10. 脚立の法規を守る

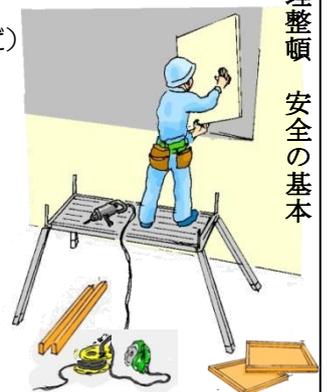
可搬式作業台の災害防止のための留意事項

1. 始業前に支柱の形状の確認及び機能の点検を行う
(天板、開き止め、折りたたみ金具、踏みさん、開脚・伸縮の固定機構部 (ストッパー) など)
2. 足元の確認 (支持床の強度・傾斜・凸凹・穴、床面の水濡れ)
3. 高さが1.5mを超える昇降は、手掛かり棒や支柱を両手で握って昇降し、踏みさんを背にして降りない
4. 単独使用が原則! (並べて使用すると、床にすき間ができる)
5. 天板上での脚立、はしご、架台使用の禁止
6. 天板を作業箇所の中心位置に据える (踏み外し防止)
7. 150kgを超えて積載しない (自分の体重も含めて) = 1人作業
8. 天板上で反動作業は行わない (反動作業は広い安定した作業床を確保する)
9. 人を乗せたまま移動しない、荷を乗せたまま高さ調節をしない
10. 作業箇所の照明確保 [粗な作業70ルクス以上=新聞が読める明るさ]

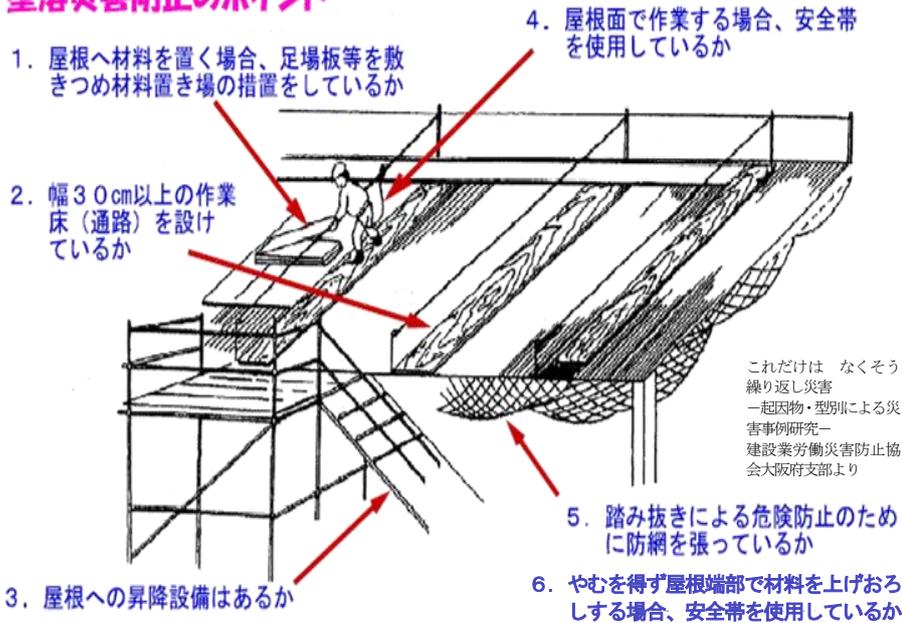
スレート屋根等の安全作業

墜落災害防止のポイント

労働安全衛生規則 抜粋
(スレート等の屋根上の危険の防止)

第524条 事業者は、スレート、木毛板等の材料でふかれた屋根の上で作業を行なう場合において、踏み抜きにより労働者に危険を及ぼすおそれのあるときは、幅が30センチメートル以上の歩み板を設け、防網を張る等踏み抜きによる労働者の危険を防止するための措置を講じなければならない。
