建設現場で死亡災害急増！

建設現場の死亡災害に歯止めをかけるため、 局長パトロールを実施

建設現場死亡災害撲滅 大阪労働局長パトロール実施要領

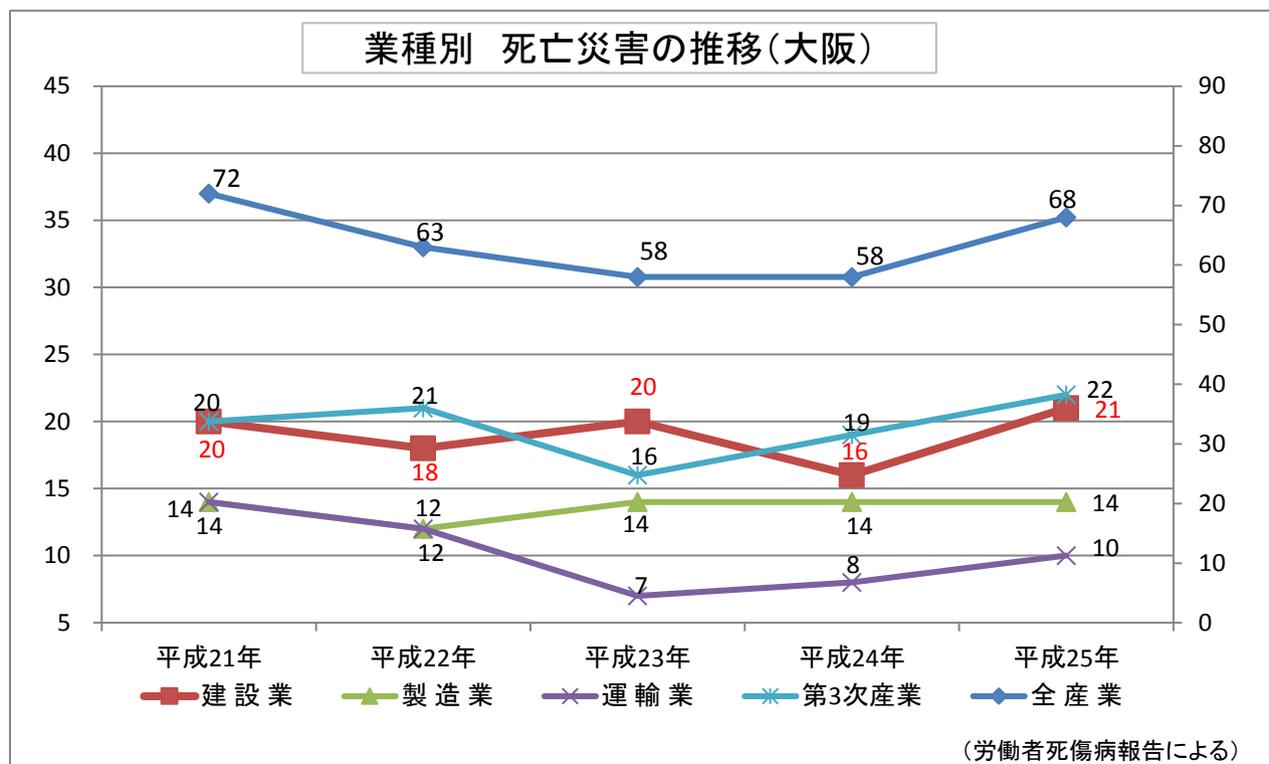
建設業における死亡災害件数の推移(10日ごとの比較)

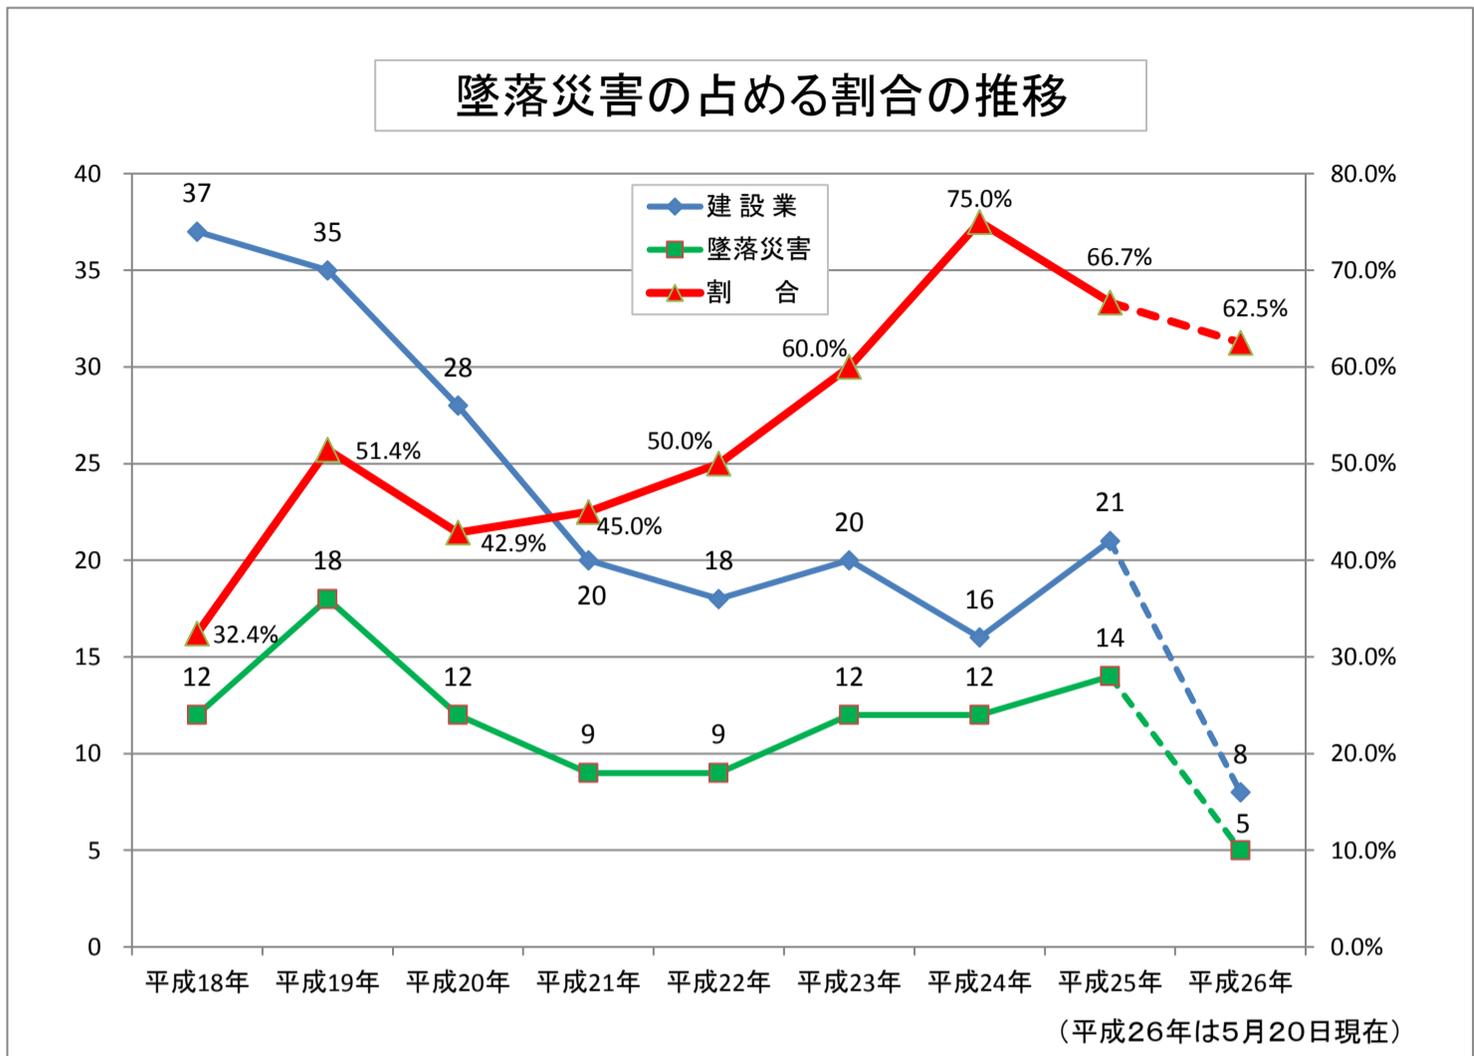
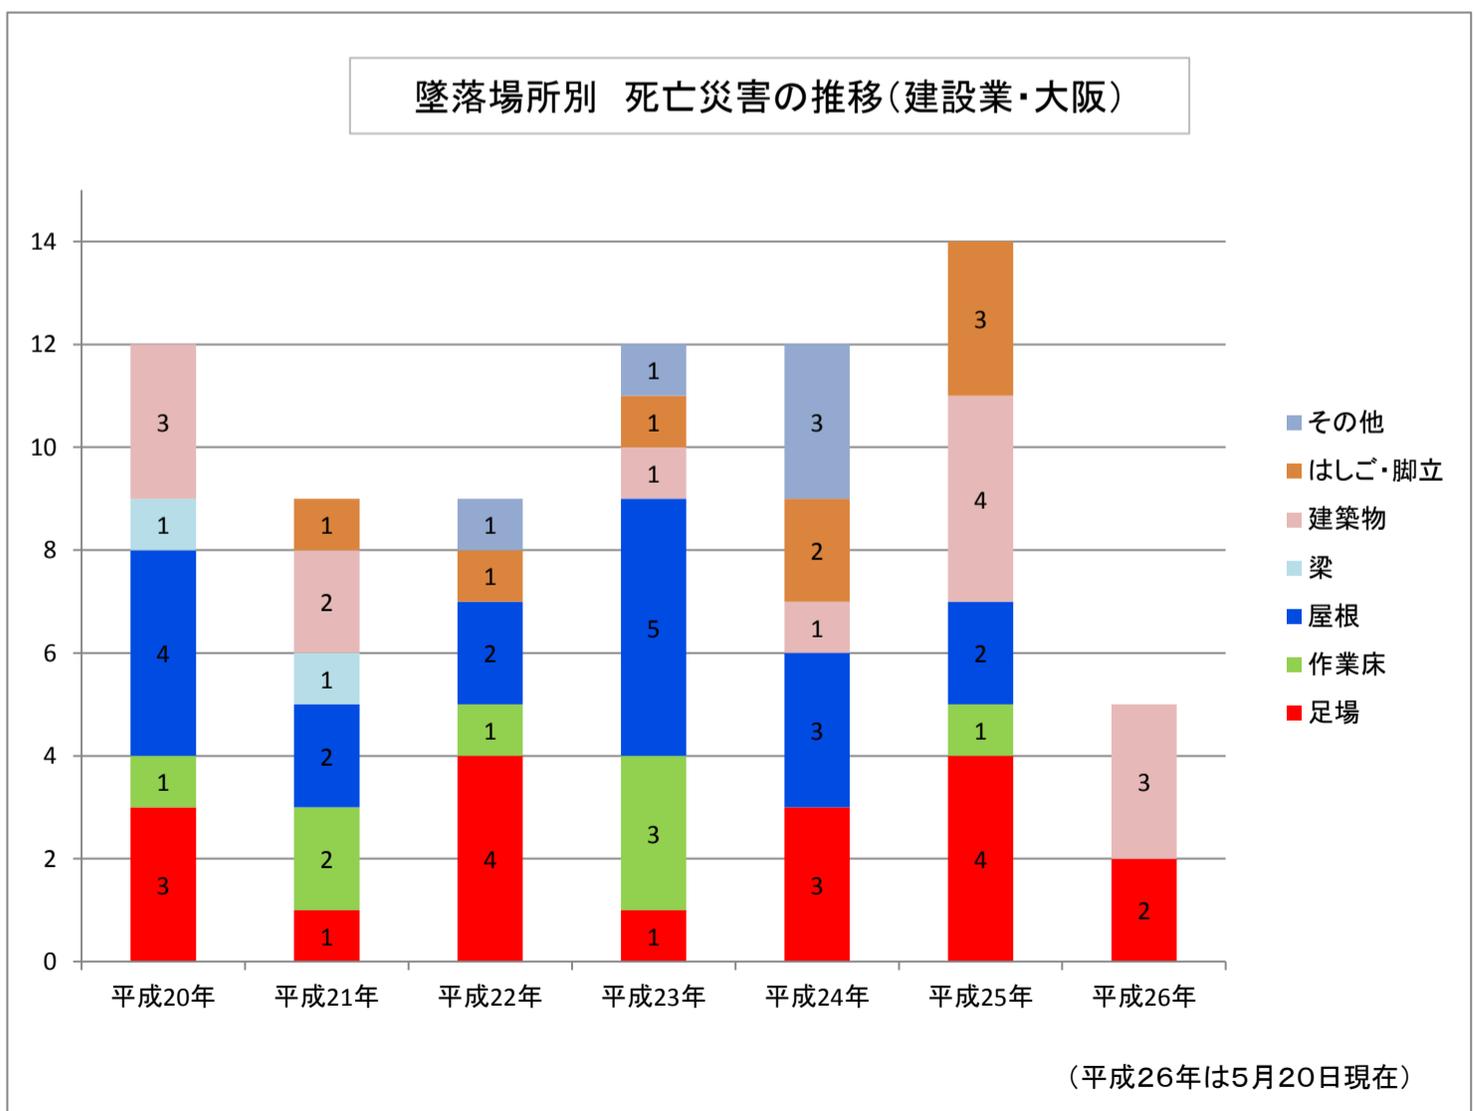
大阪府内の建設業における墜落・転落災害による死亡者数

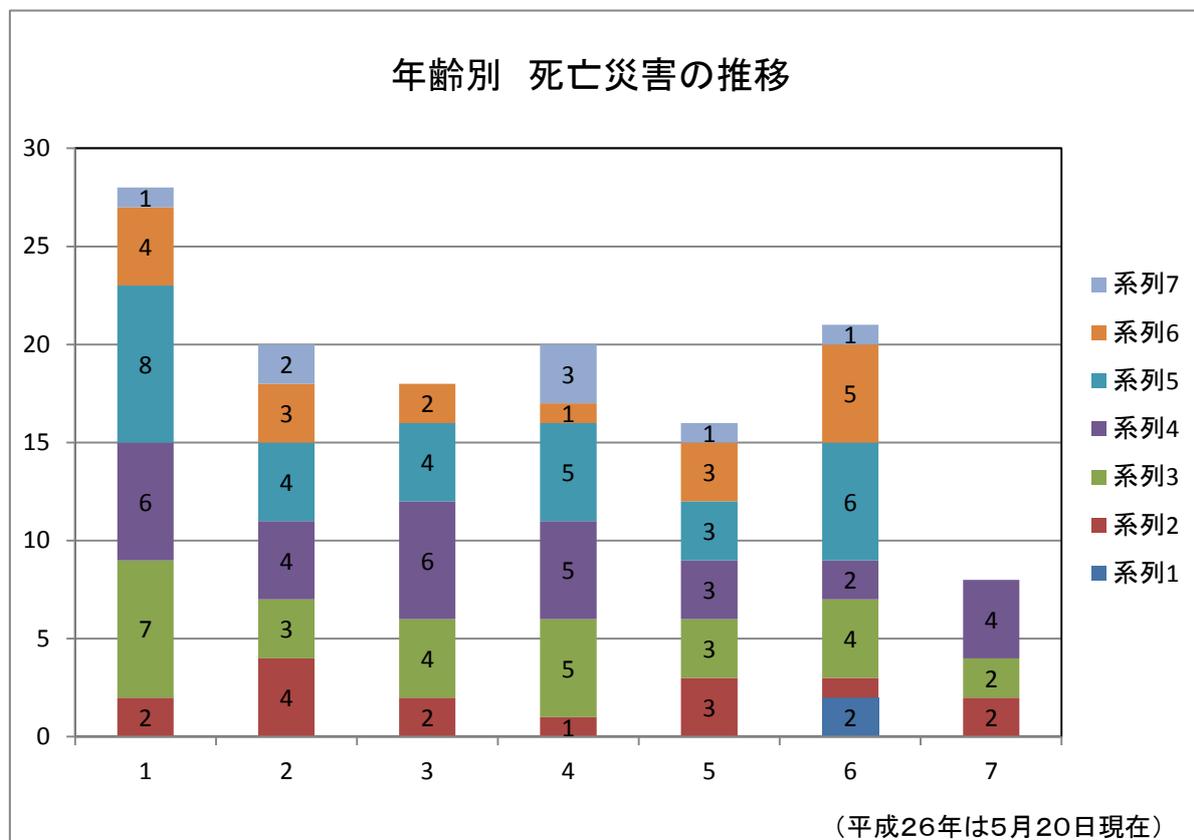
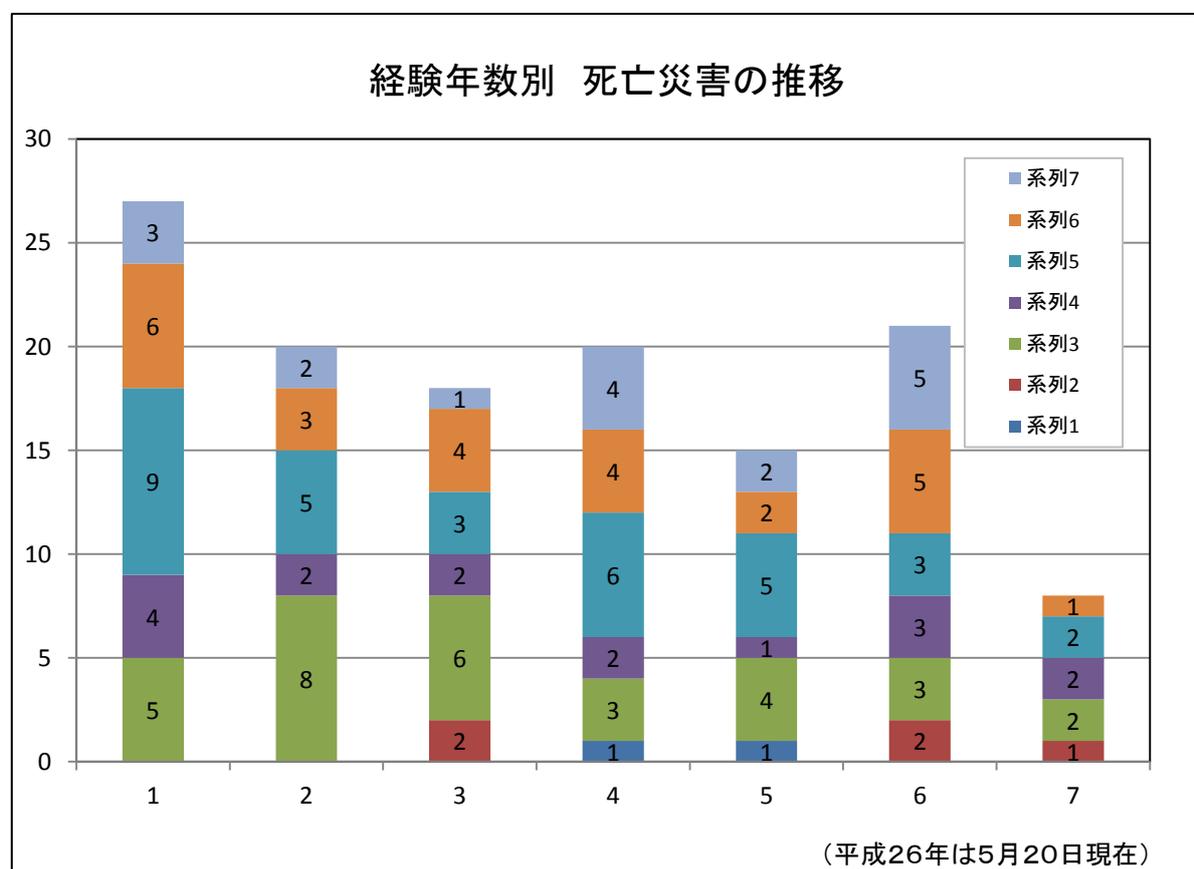
大阪府内の建設業における死亡者数の推移（年齢別・経験年数別）

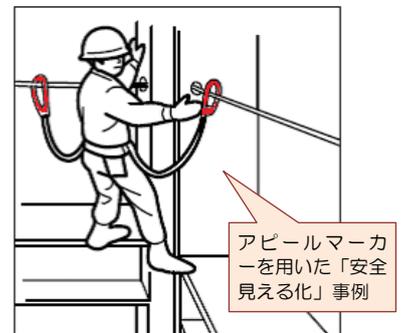
二丁掛け安全帯の使用例

安全帯の規格（平成14年2月25日 厚生労働省告示第38号）に基づく構造要件を具備した安全帯を使用させることは当然ですが、作業に見合った安全帯を選定し適切に使用させることも重要です。特に、足場の組立て・解体作業や鉄骨建方作業時においては、二丁掛安全帯（二丁掛ハーネス型を含む。）を使用するようにしましょう。

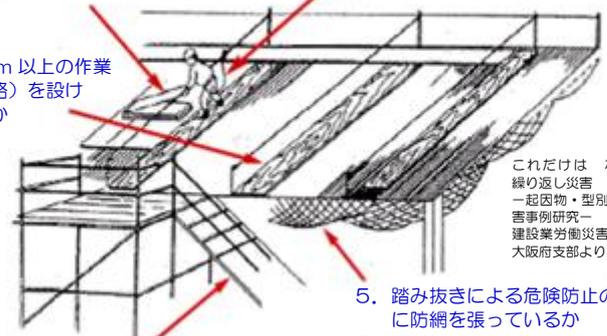
墜落災害防止のポイント

1. 屋根へ材料を置く場合、足場板等を敷きつめ材料置場の措置をしているか
2. 幅30cm以上の作業床（通路）を設けているか
3. 屋根への昇降設備はあるか
4. 屋根面で作業する場合、安全帯を使用しているか
5. 踏み抜きによる危険防止のために防綱を張っているか
6. やむを得ず屋根端部で材料を上げおろす場合、安全帯を使用しているか

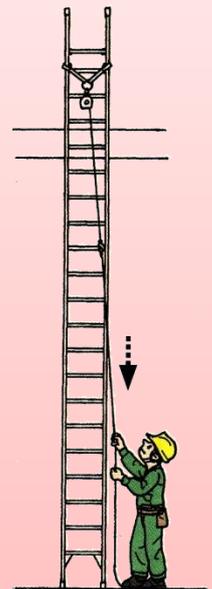
- (1) はしごを立てかける前に、上部の棧に安全ブロックを取付け、安全帯を使用できるようにすること。
- (2) はしごの上部は建築物等に固定し、下部は補助者が支えること。
- (3) 安定した水平・堅土な場所に設置すること。
- (4) 材料に著しい損傷、腐食等が認められるはしごは使用しない。
- (5) 継いで使用しないこと。やむを得ず継いで使用する場合は次によること。
 - ① 全体の長さは 9m 以下とすること。
 - ② 継手が重ねせ継手の場合は、接続部において 1.5m 以上を重ね合わせ、2 か所以上で固定すること。
 - ③ 継手が突合せ継手の場合は、1.5m 以上の添木を用いて 4 か所以上で固定すること。
- (6) はしごの立てかけ角度は 75 度以下とすること。
- (7) はしごの先端は屋根の軒先等より 60 cm 以上突き出すこと。
