はさまれ・巻き込まれ災害急増中！ 機械災害防止の「2原則」 を徹底して下さい！

令和2年度、彦根労働基準監督署管内の製造現場で機械のはさまれにより2名の尊い生命が失われました。

死亡災害事例1 金型内に立ち入り頭部がはさまれる

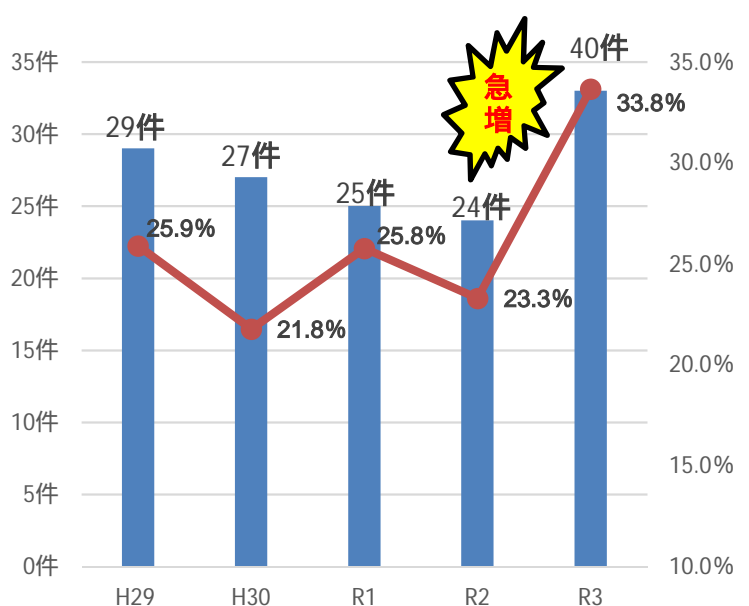
はさまれ・巻き込まれ災害年別推移

H30	H31/R1	R2	R3
製造業全体	123	97	103	132
製造業のうち はさまれ・巻き込まれ	27	25	24	40

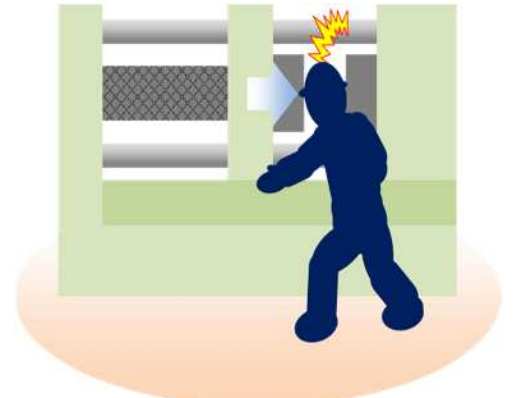
被災者は、鋳造部品を製造する自動ラインの機械装置のオペレーターであるが、溶融金属が注入される前段階で油圧機構による金型の閉止が行われるところ、機械の運転を停止せず、金型内に立ち入り、金型間に頭部をはさまれた。

人的要因：機械の運転を停止せず金型内に立ち入ったこと。(単独作業中に発生しており、金型内に立入った理由は不明であるが、金型下に工具が落下していたこと、通常金型交換等で立ち入る場合は運転停止していたこと等から、短時間で終了する機械の調整・清掃等のため立入ったと推定)

機械的要因：金型内に身体の一部が入った際に機械を停止する安全装置が取り付けられていなかったこと。

Check! 停止の原則
機械の稼働範囲に身体の一部が入った場合に運転を停止する安全装置をつけていますか？
