転倒災害防止対策の好事例集

本事例集には、彦根労働基準監督署管内の事業場における
好取組を掲載しております。

滋賀労働局 彦根労働基準監督署

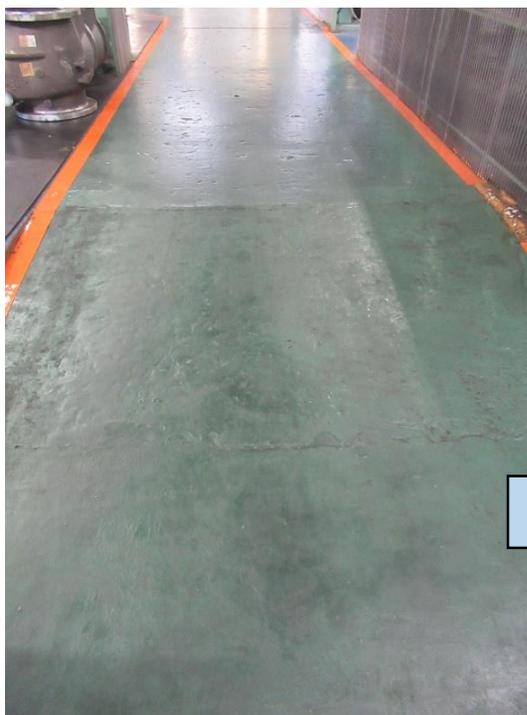
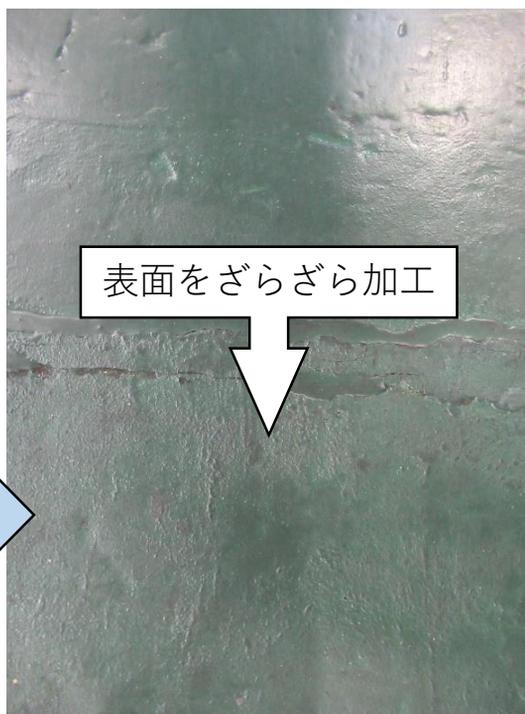
滑り対策①

オレンジ線で区画した通路のこう配に防滑コーティング。

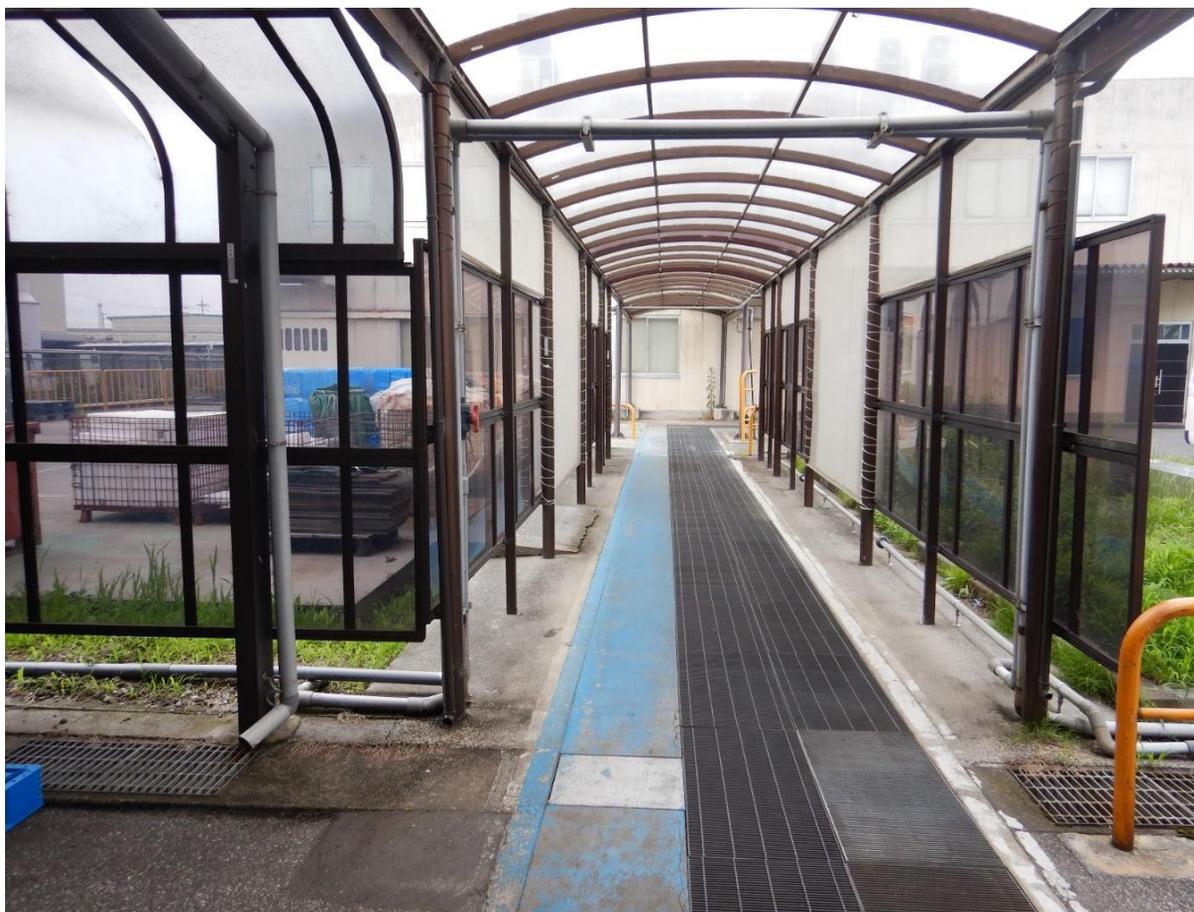
工場間通路に屋根を設け、雨や雪でグレーチング（格子状の蓋）が濡れないようにしている。

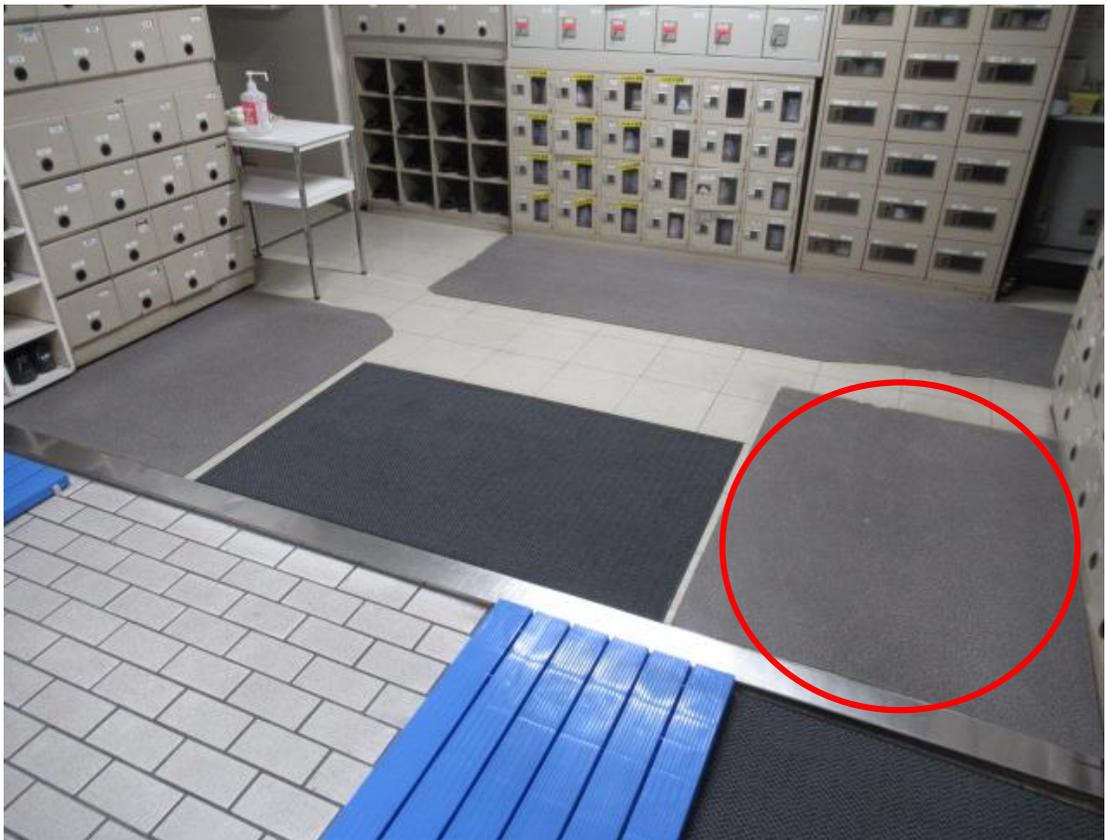
滑り対策②

出入口に滑り止めマット（黒色）を敷き、床面を加工（灰色）。

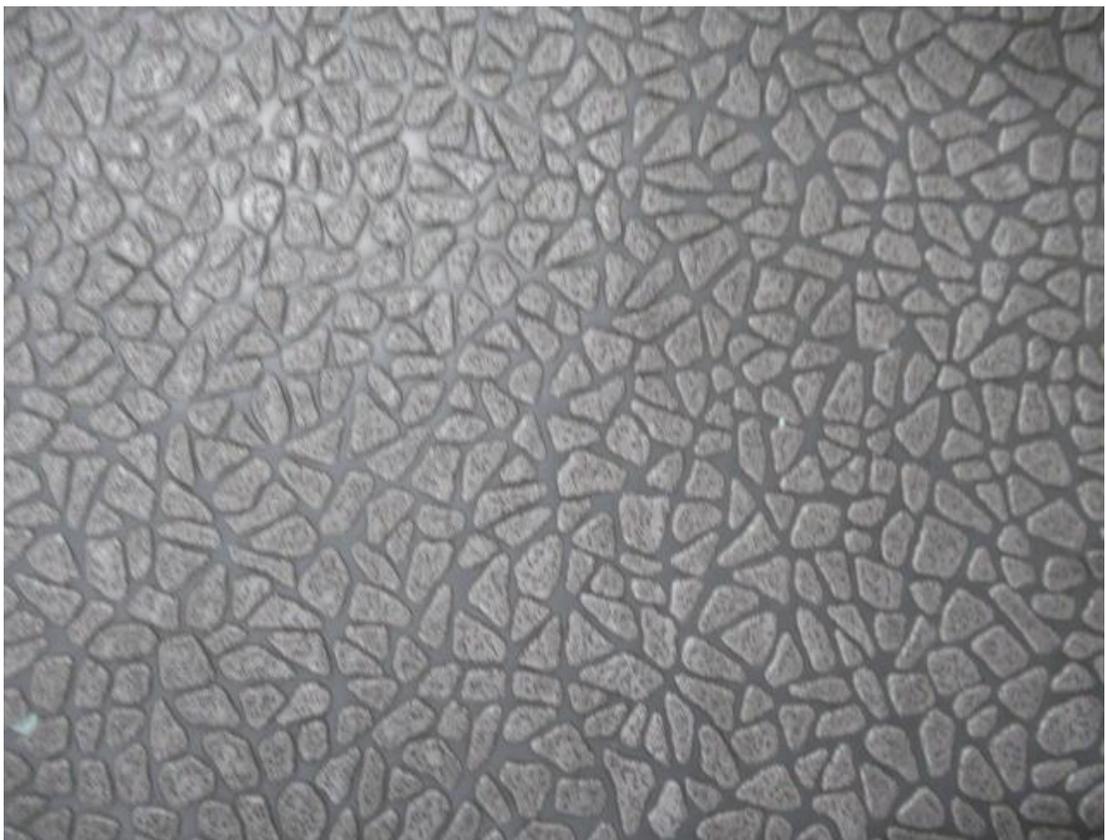
赤丸部分の拡大。靴裏面に摩擦を生じさせる。

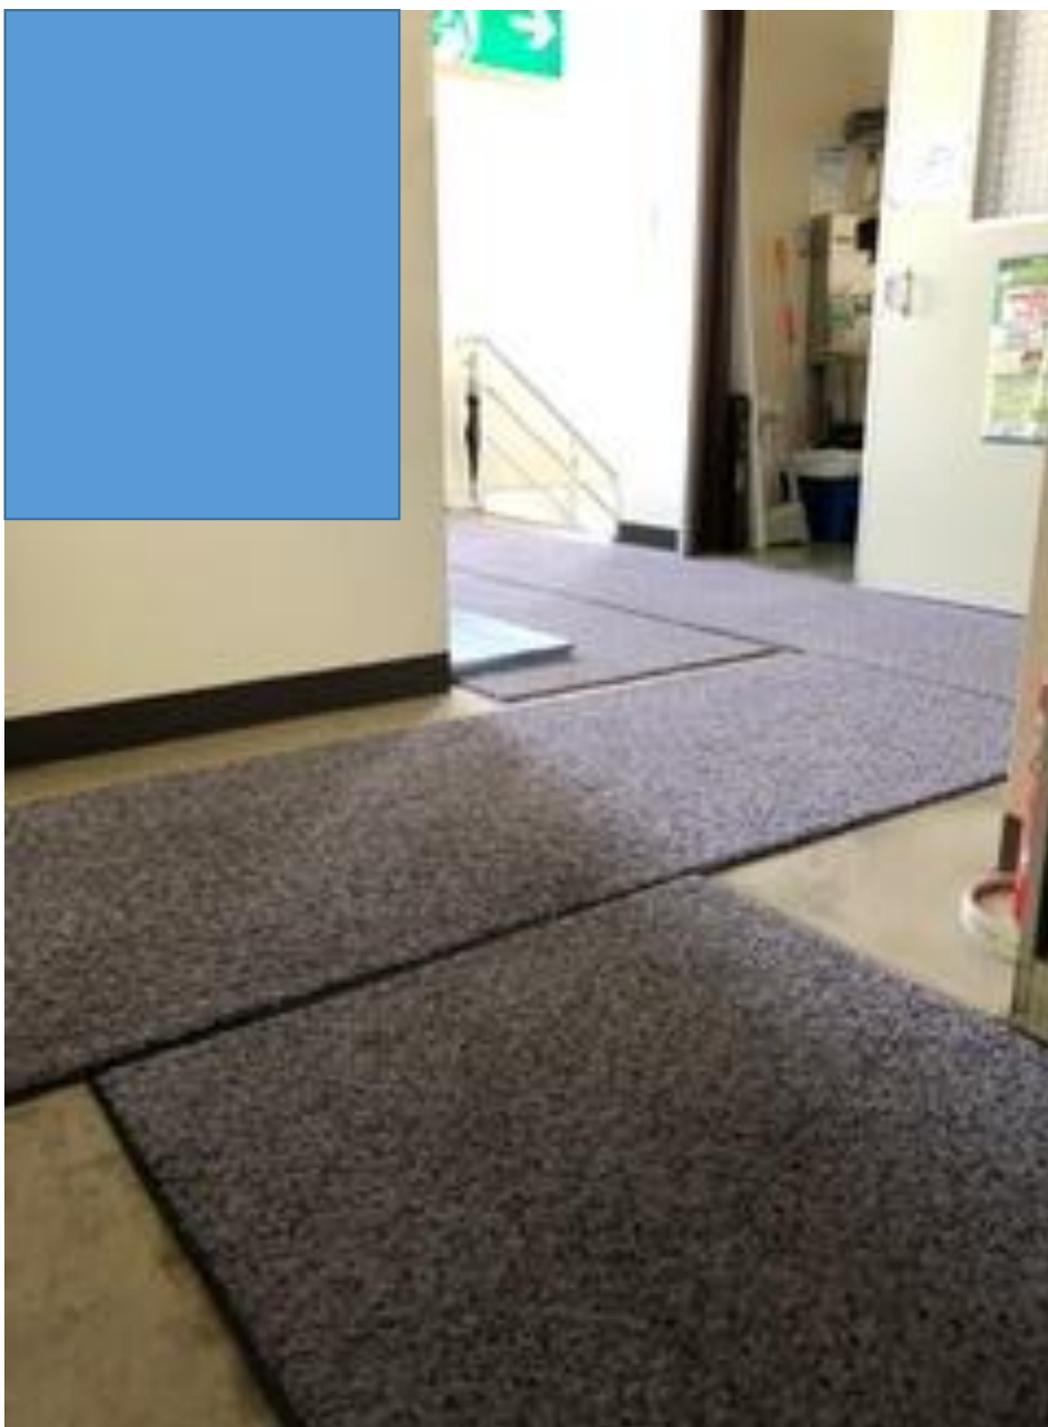
事務所出入口に防滑マットを敷く。
事務所にタイムカードがあり、油や水を取り扱う労働者が作業長靴のまま通行する際のリスクに備える。

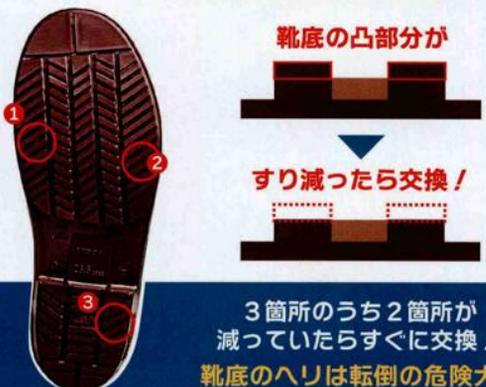
靴底の凸部分が
すり減ったら交換！

3箇所のうち2箇所が減っていたらすぐに交換！
靴底のヘリは転倒の危険大！

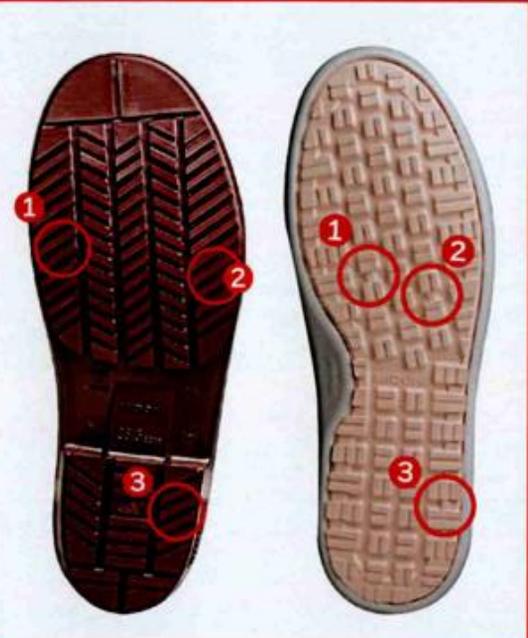
靴の交換基準を定め、労働者が点検する。
ベトナム語とタイ語を併記して、全労働者へ働きかける。

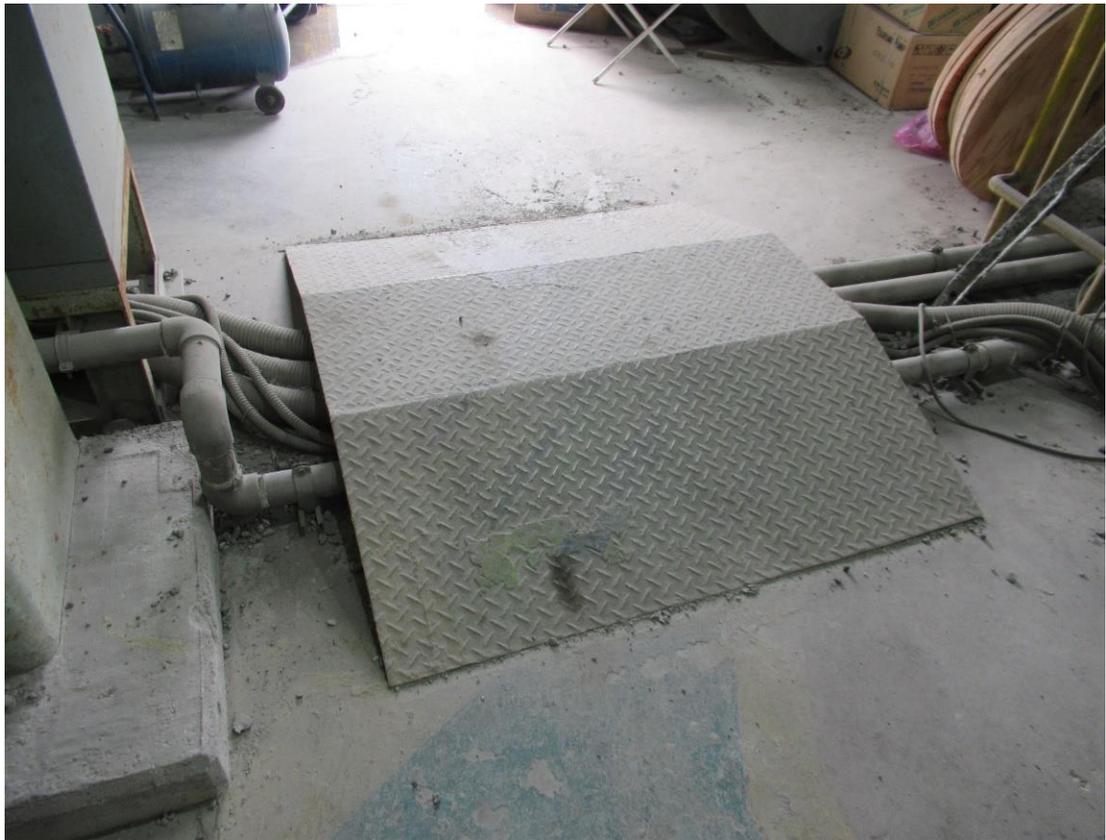
つまずき対策①

通路上の配管やコードをカバーで養生。

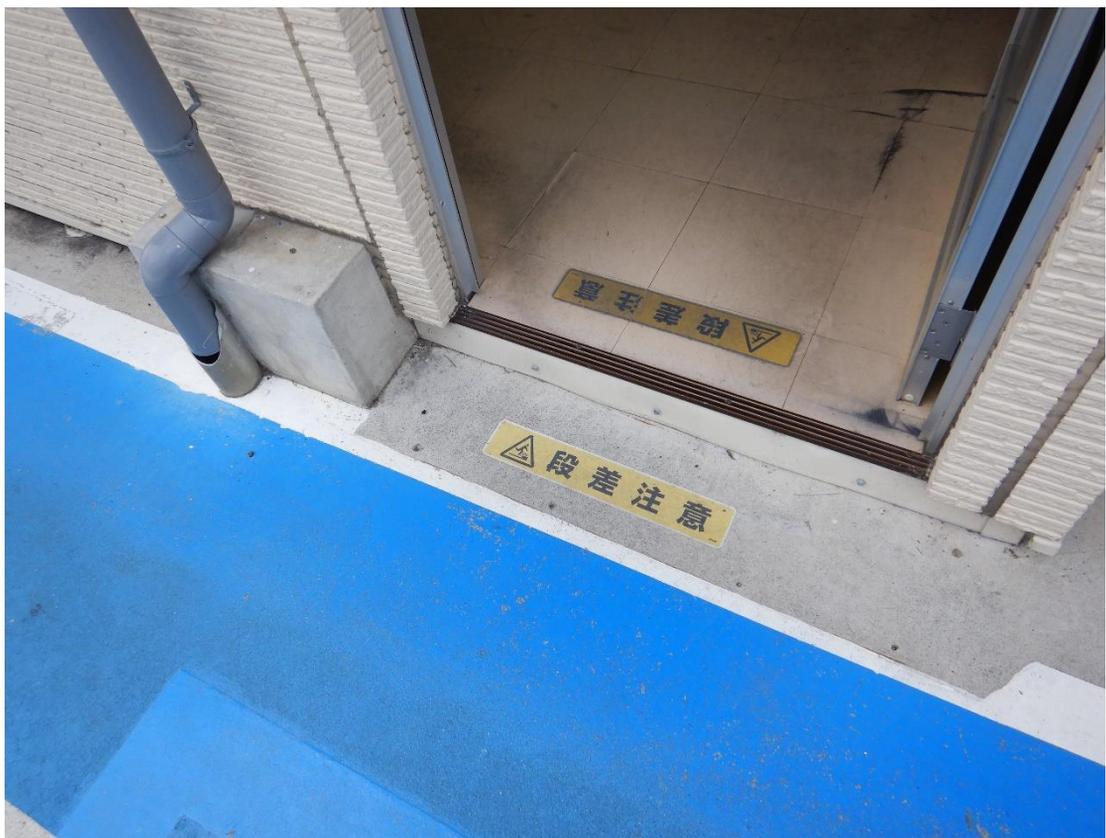
工場出入口の段差に「段差注意」の塗装（イラスト付き）。

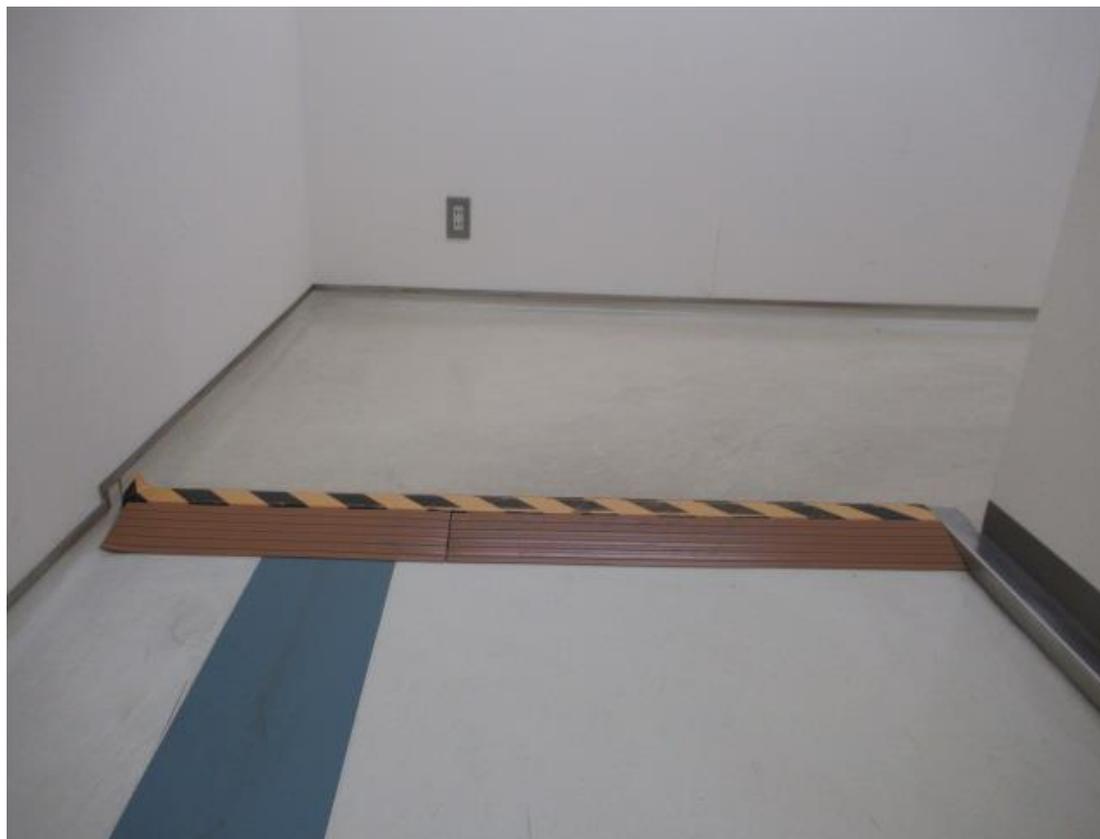
つまずき対策②

段差をスロープで養生し、トラテープを貼り付け。

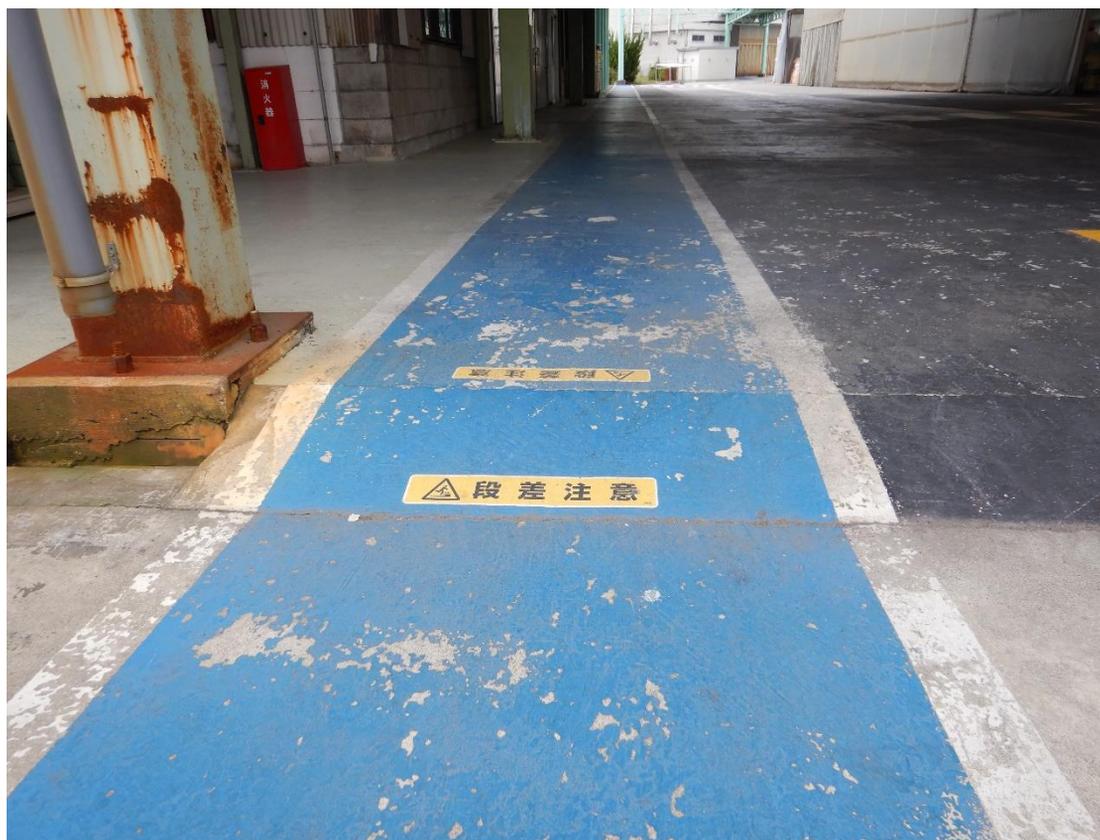
通路のこう配に段差注意の塗装。別途こう配基準を定めている。

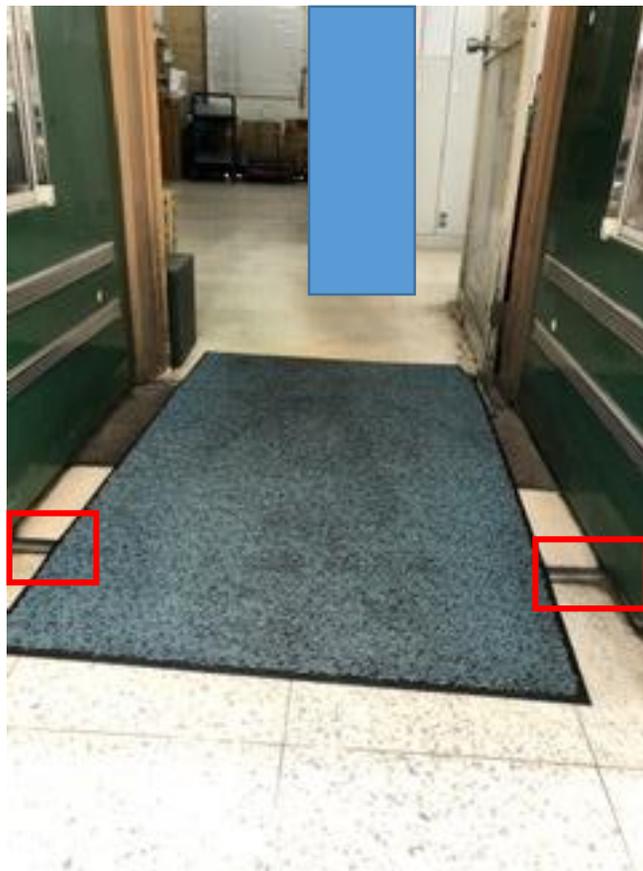
つまずき対策③

台車の通路にマット（中央）を敷き、わずかな段差を解消。

マットは台車の車輪、靴裏の水等を吸着するため、滑り対策を兼ねる。

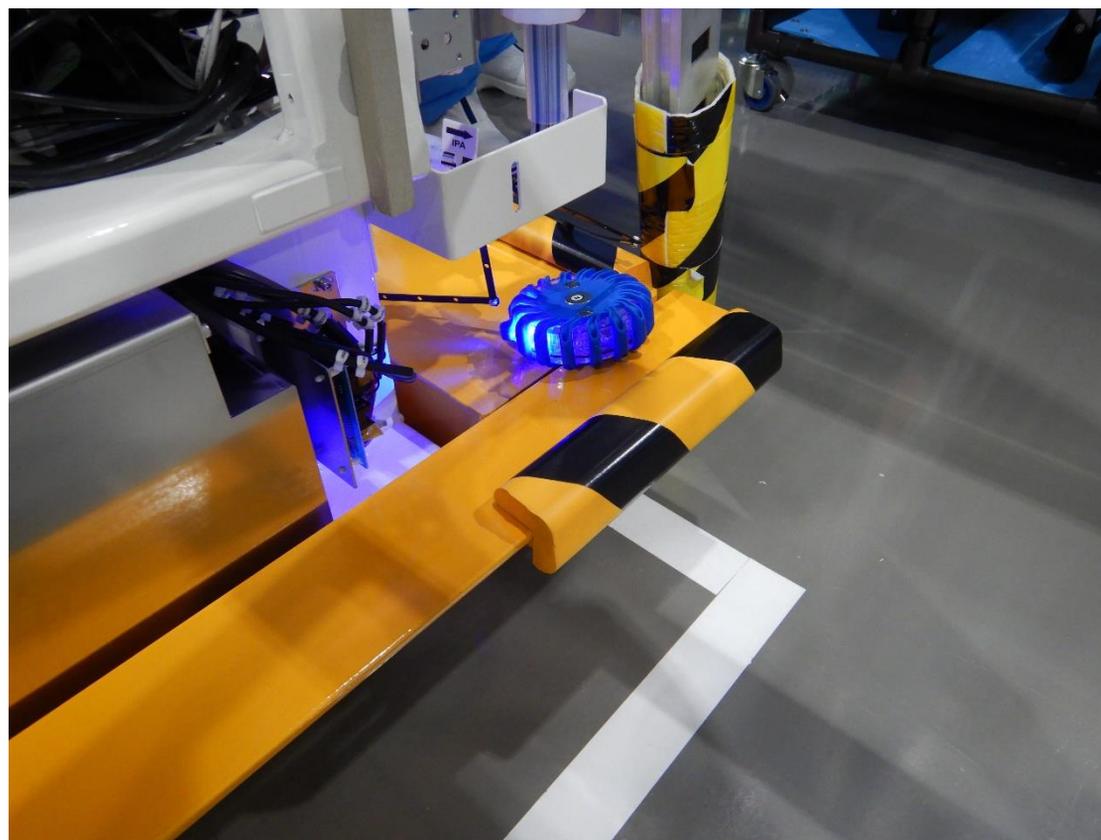
製造中の機械の隅部に発光器を置いて視覚に働きかける。

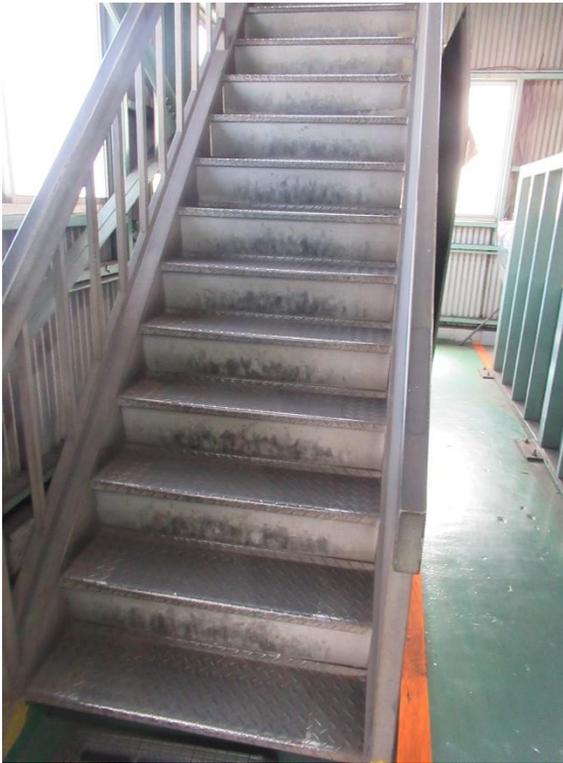
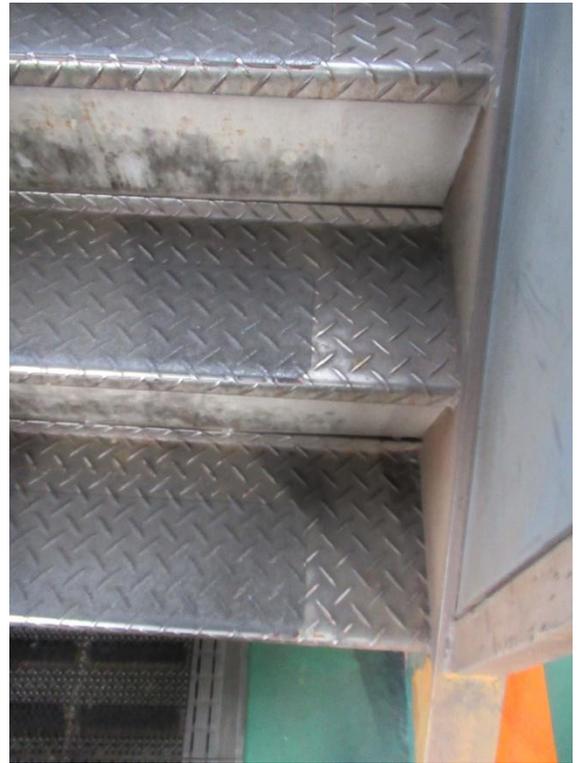
踏み外し対策①

階段の全ての段に滑り止めシートを貼り付け。

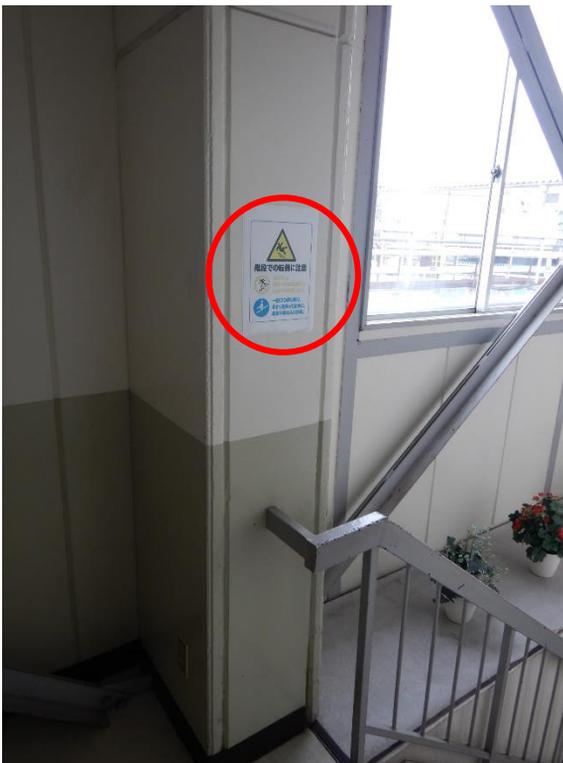
階段に転倒注意の掲示（階段上）。

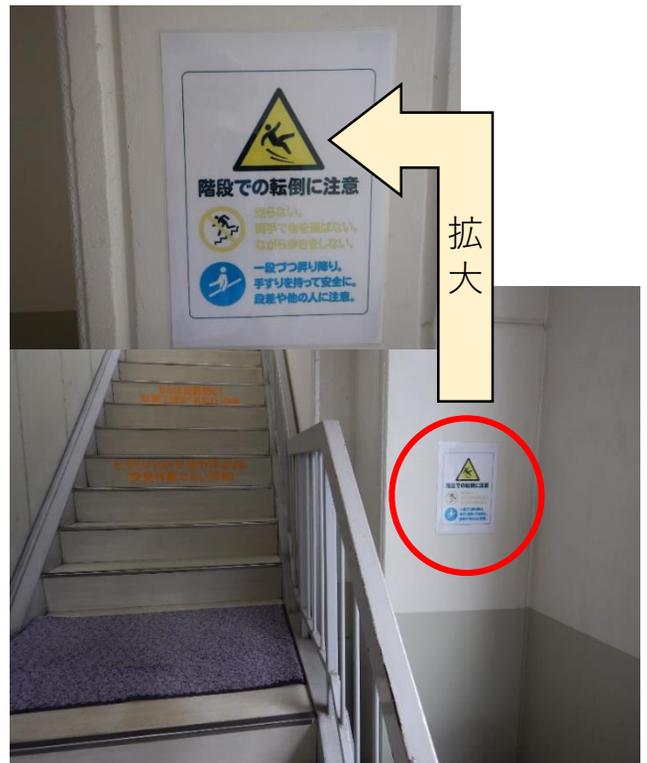
階段に転倒注意の掲示（階段下）。

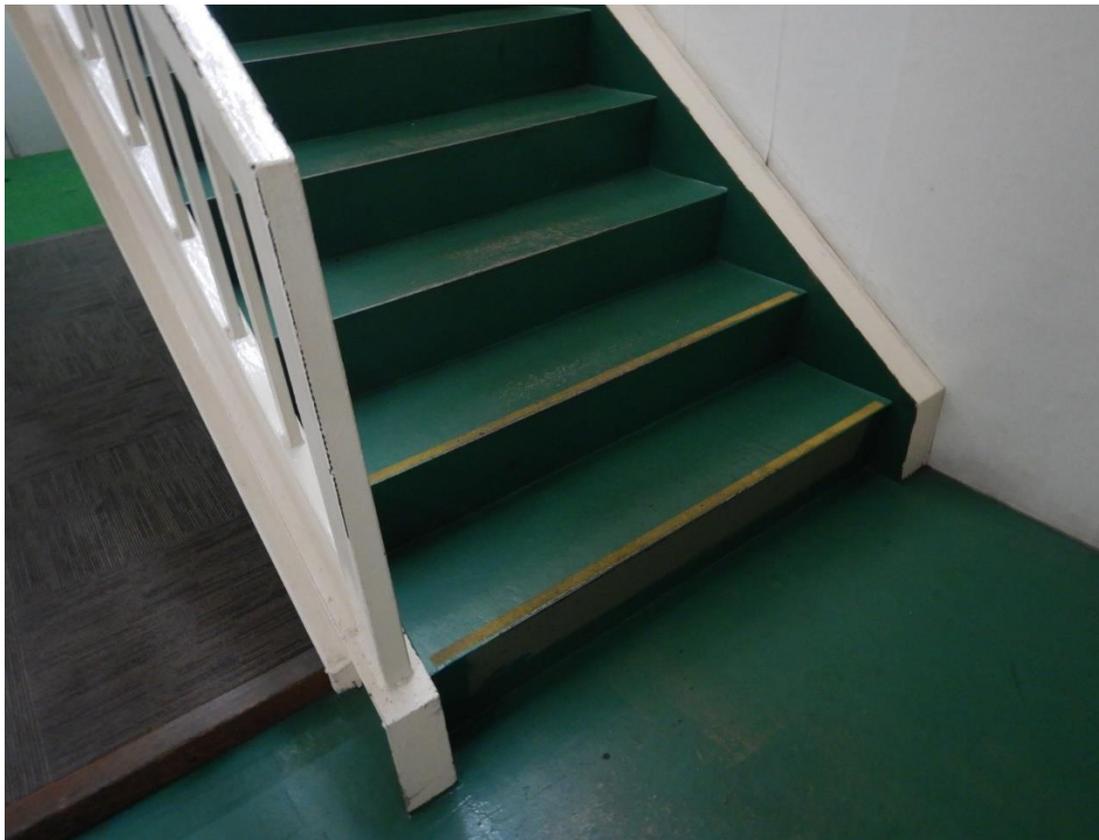
踏み外し対策②

階段の下から1、2段目端を黄色塗装。

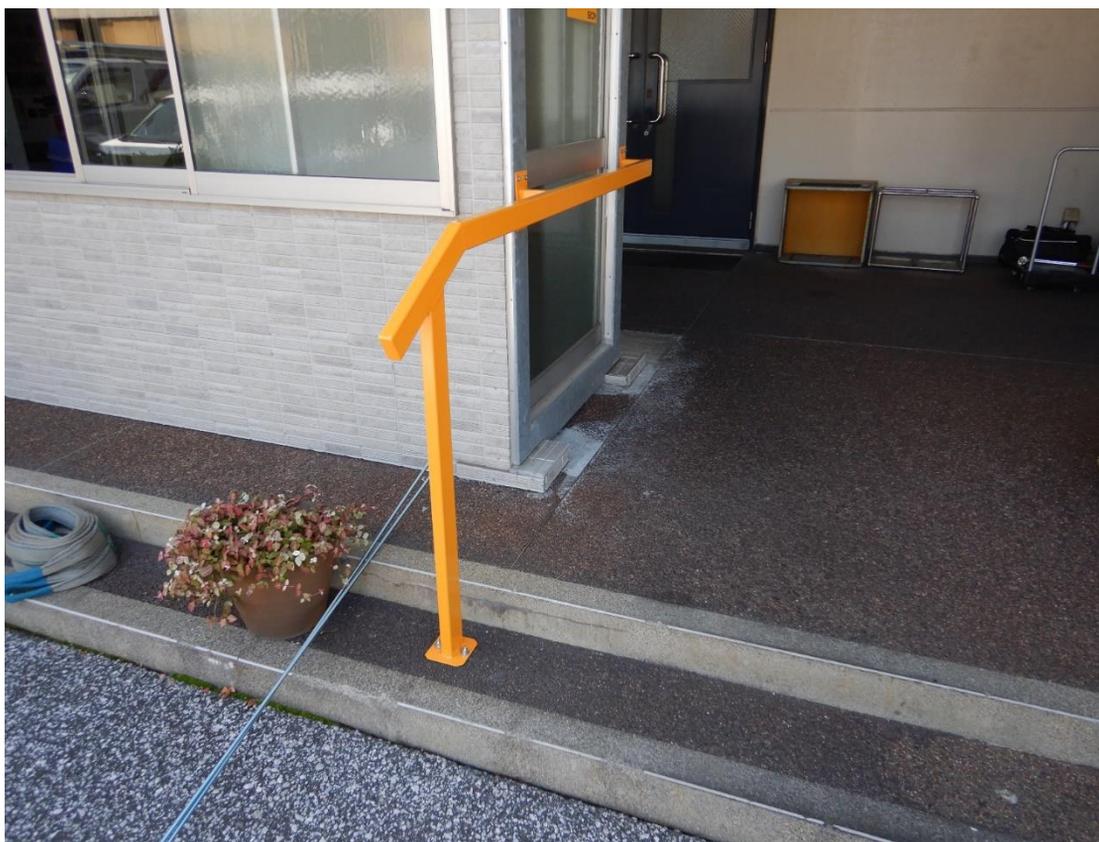
2段のステップに手すりを設け、視認しやすいように黄色塗装。

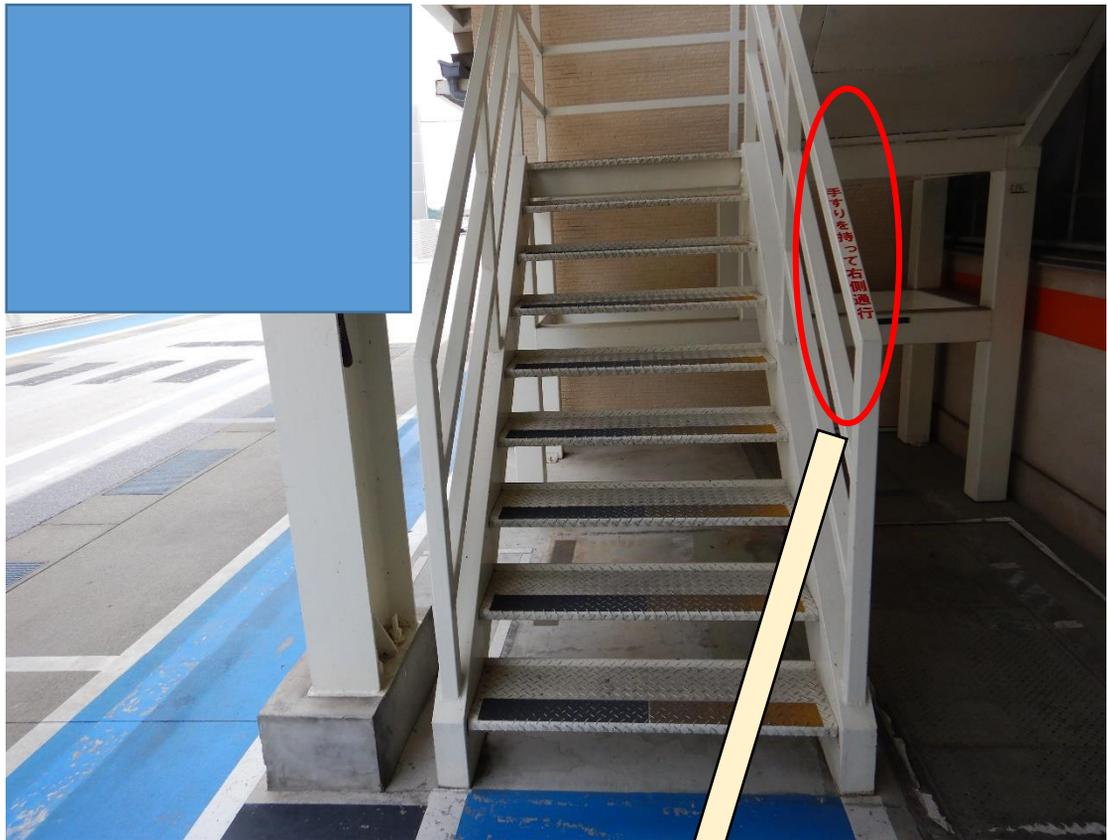
踏み外し対策③

階段の全ての段の端を多色塗装。

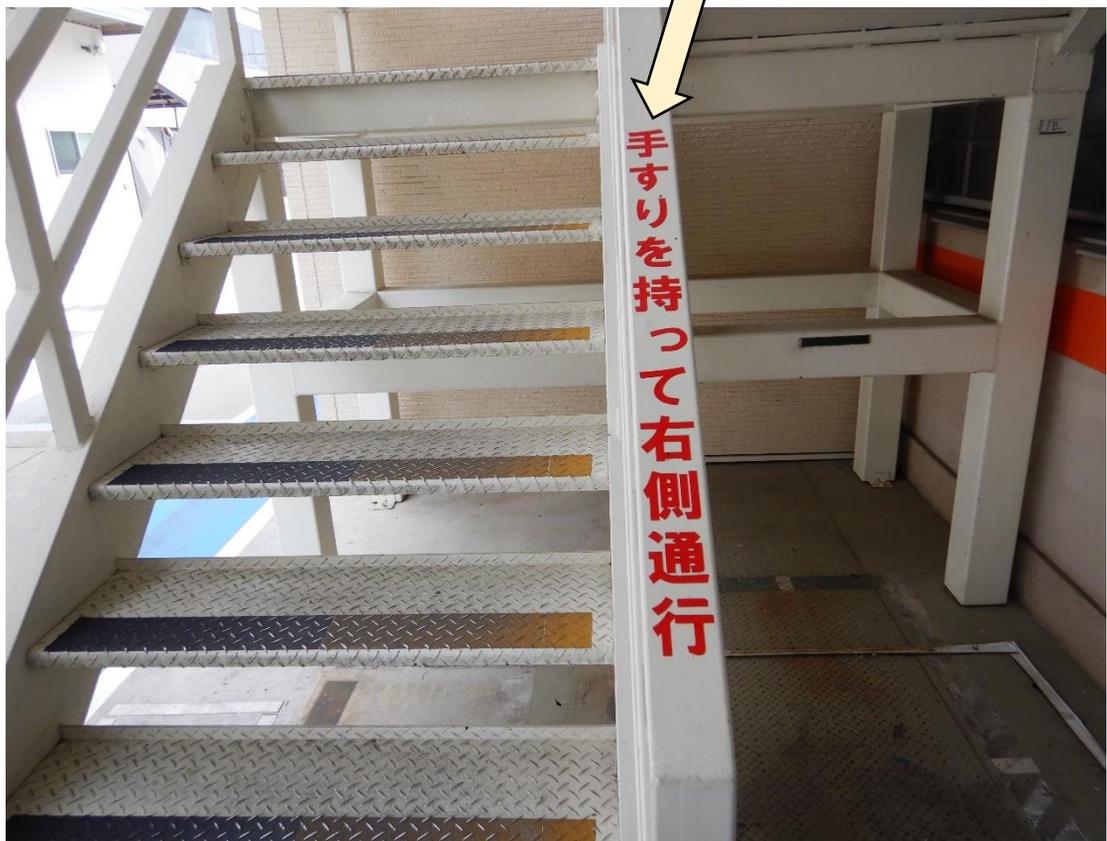
手すりを持って右側通行のルールを明示。

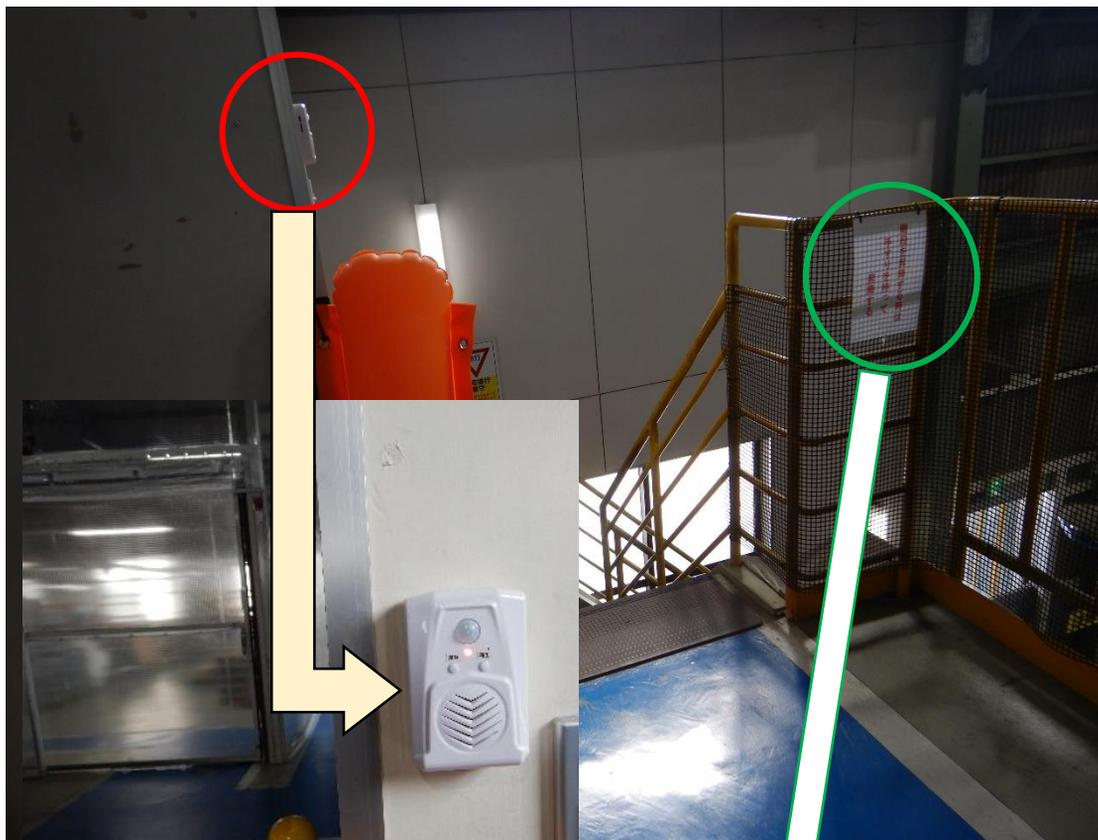
踏み外し対策④

センサー（赤丸）が階段昇降時に手すりを持つようアナウンス。

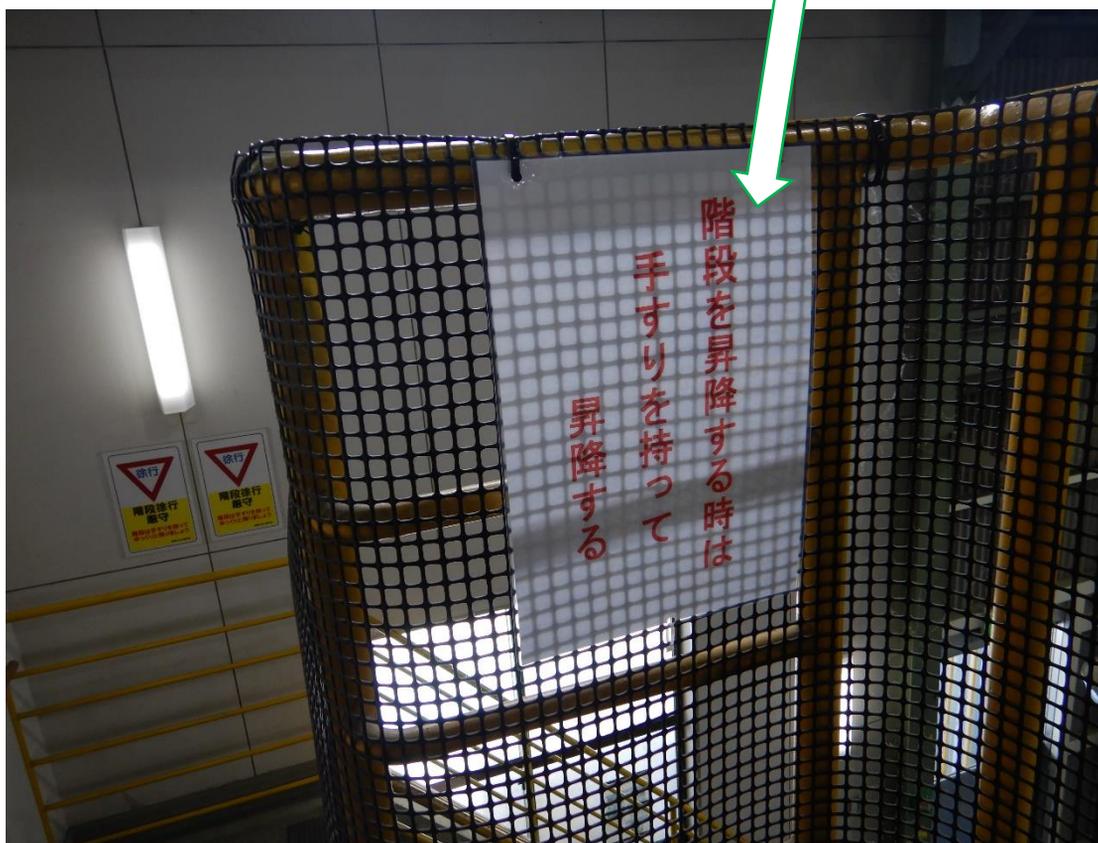
アナウンスに加えて、階段昇降時に手すりを持つよう注意喚起。

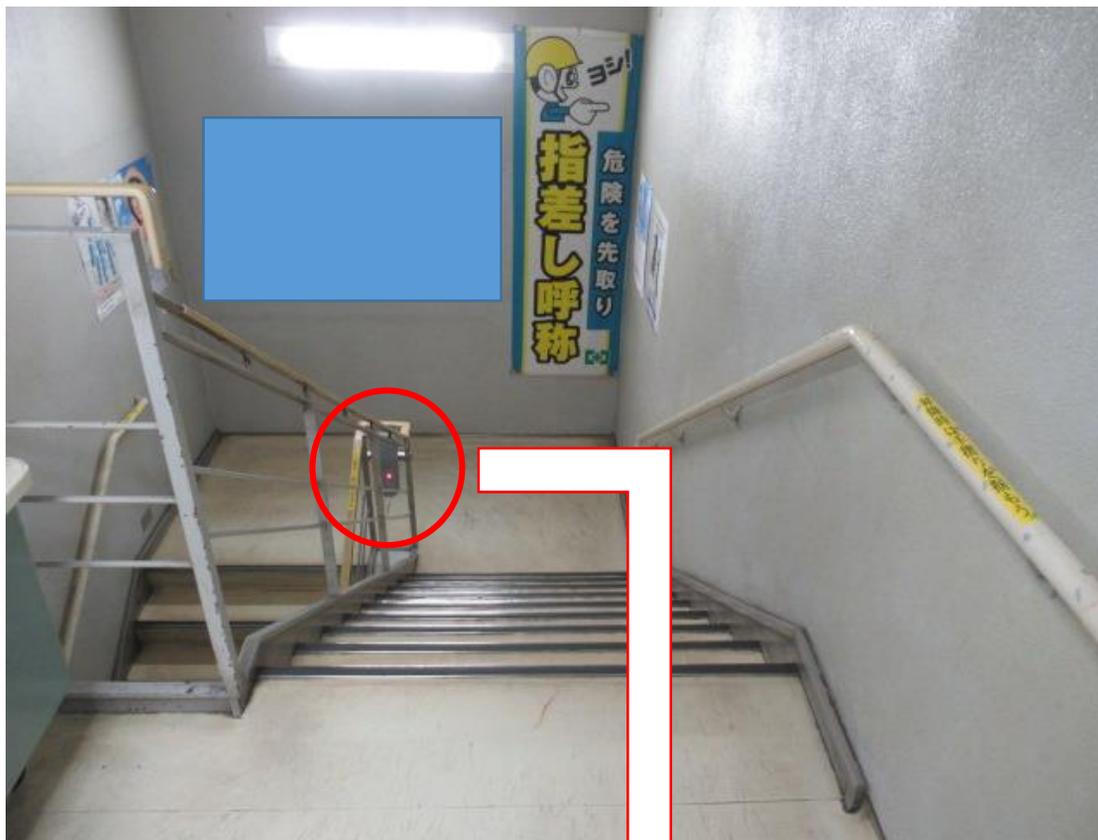
踏み外し対策⑤

人感センサーが「昇降時は手摺りを握みましょう」のアナウンス。

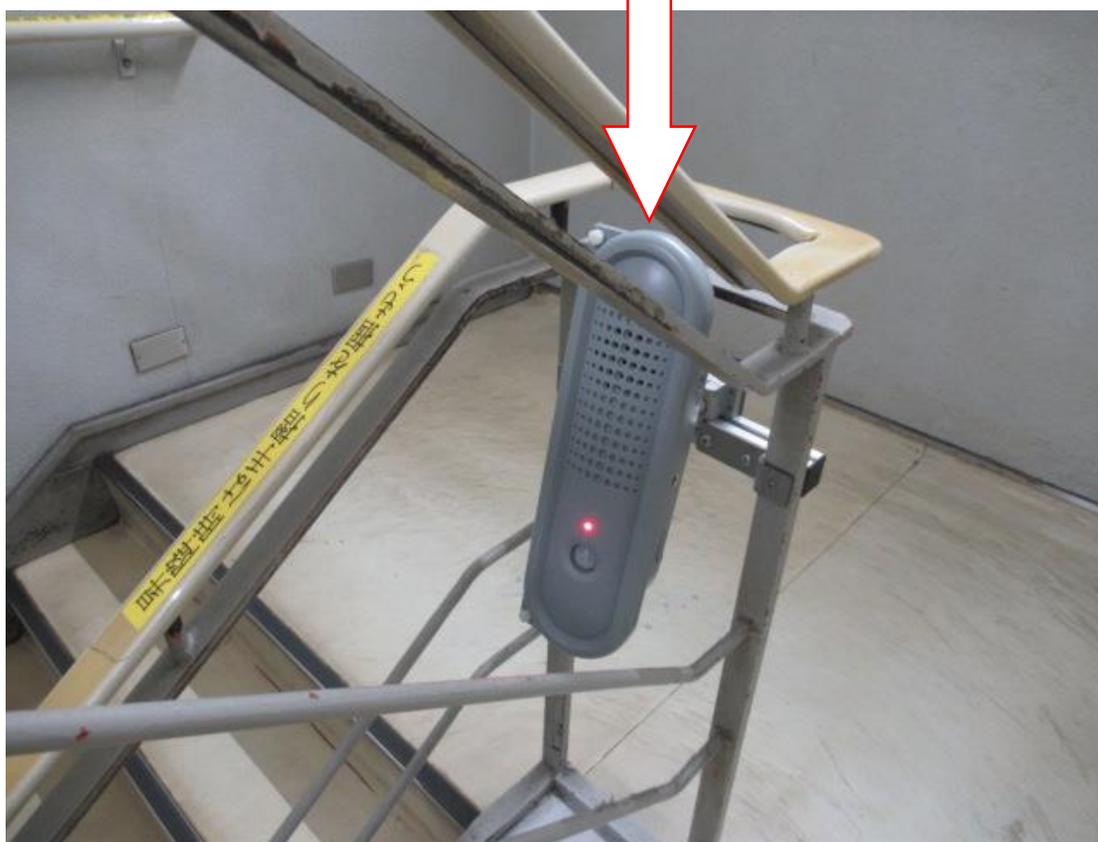
手摺りには「昇降時は手摺りを握もう」のテープを貼り付け。

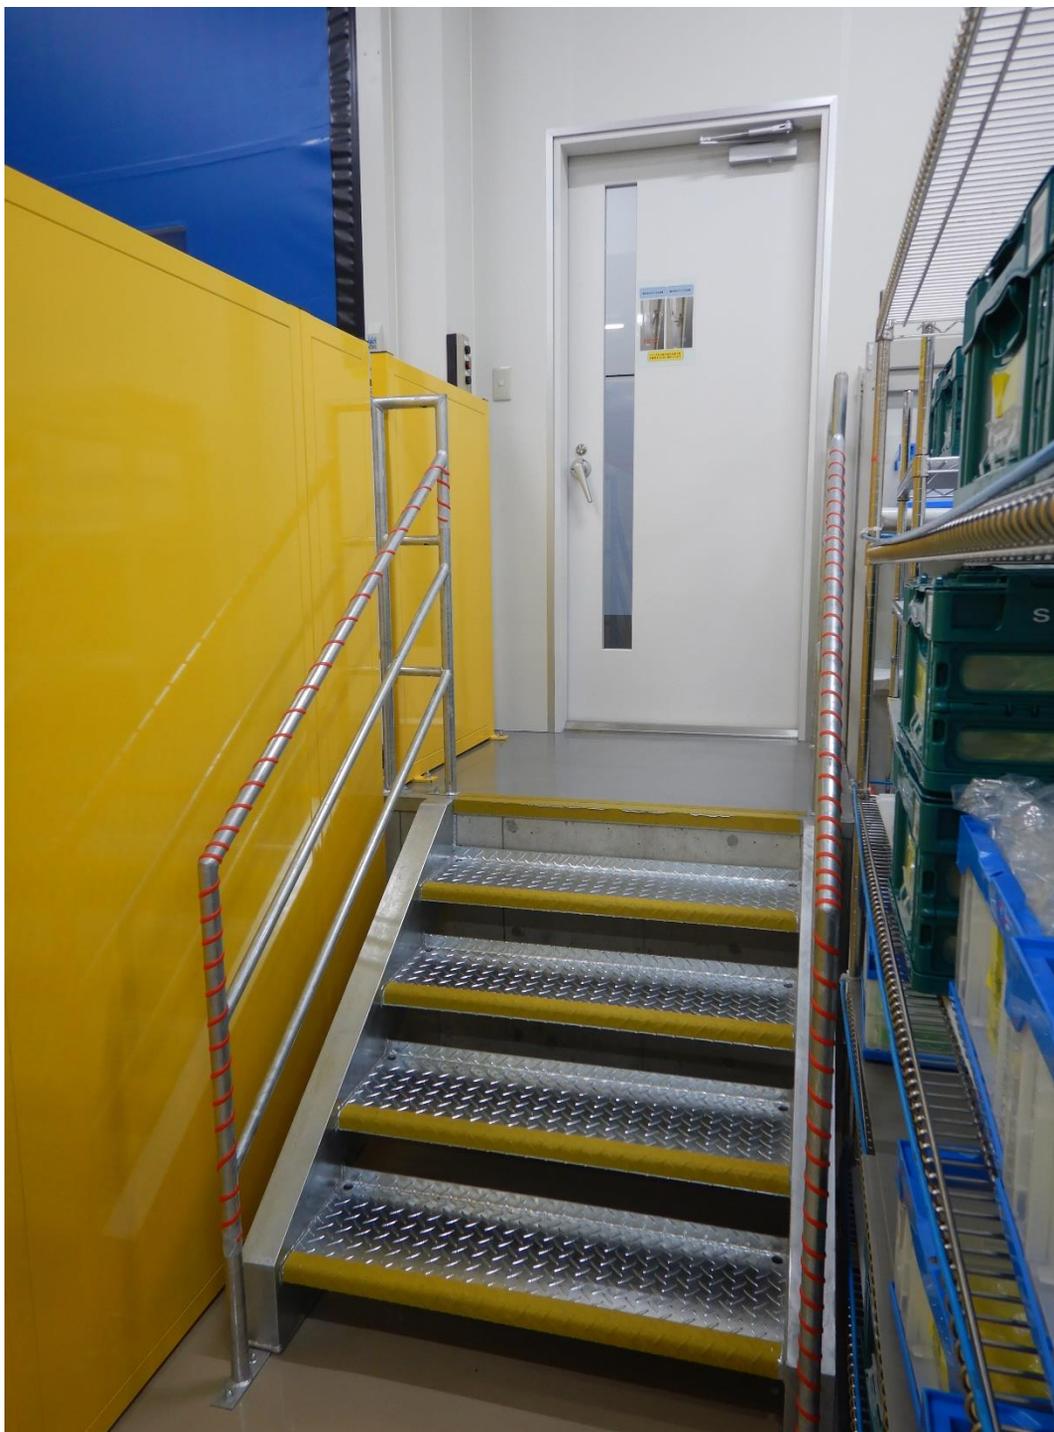
踏み外し対策⑥

階段の全ての段の端を黄色塗装。
手すりに赤色テープを巻き、手すりを持って昇降するよう啓発（手すりは墜落防止のために3段構造）。

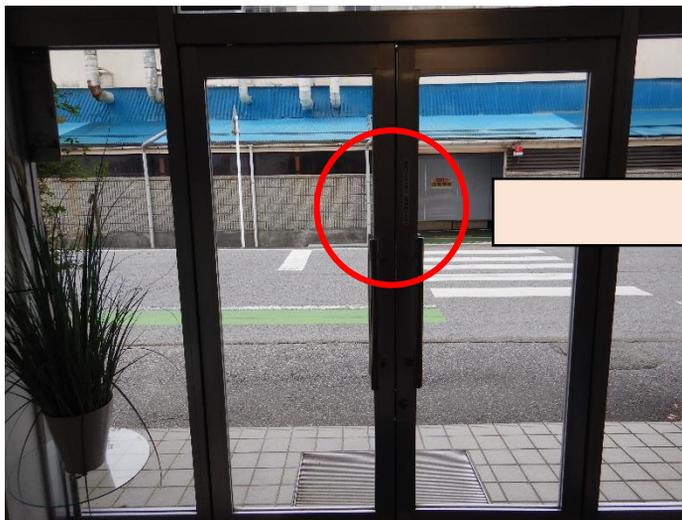
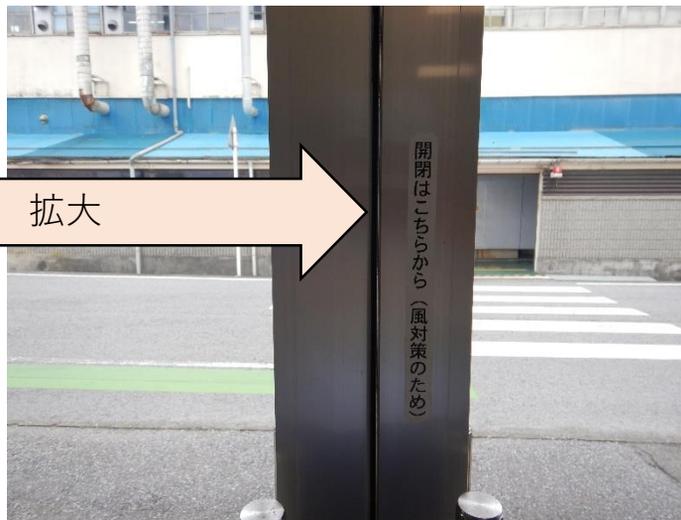
その他の対策①

事務所出入口のドアを片方（右側）に限定。

「開閉はこちらから」のシールを貼り付け。

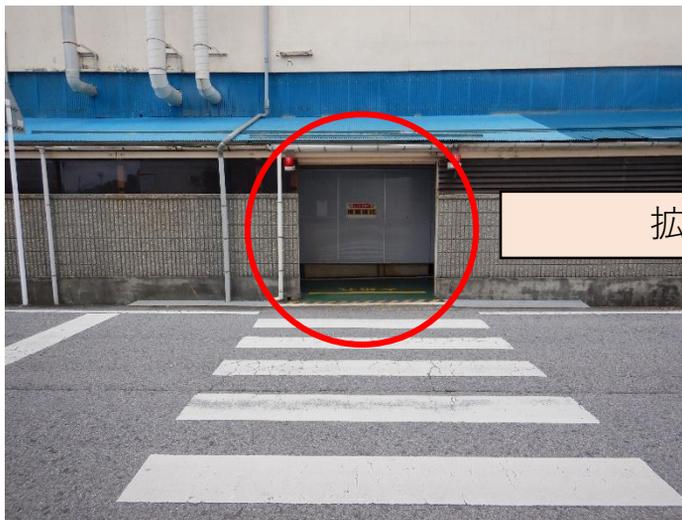
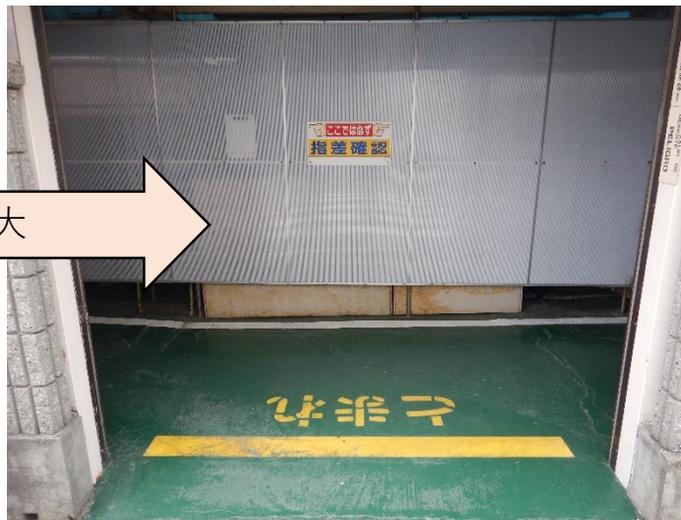
事務所、工場間の横断歩道。

「指差呼称」、「とまれ」の表示。
