転倒災害防止対策の好事例集

本事例集には、彦根労働基準監督署管内の事業場における
好取組を掲載しております。

滋賀労働局 彦根労働基準監督署

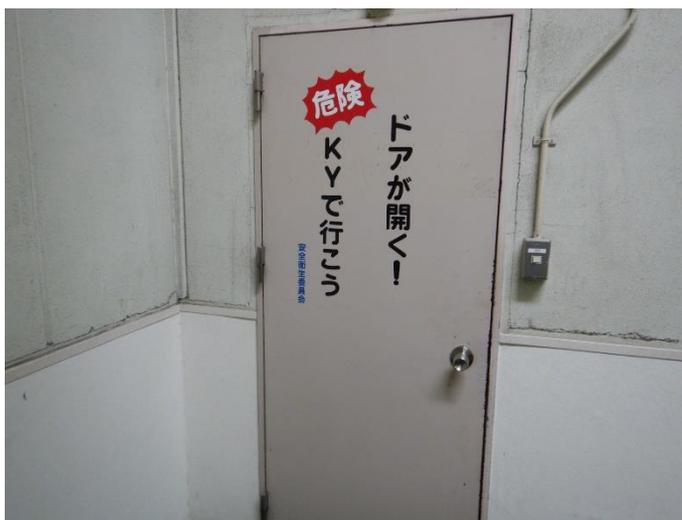
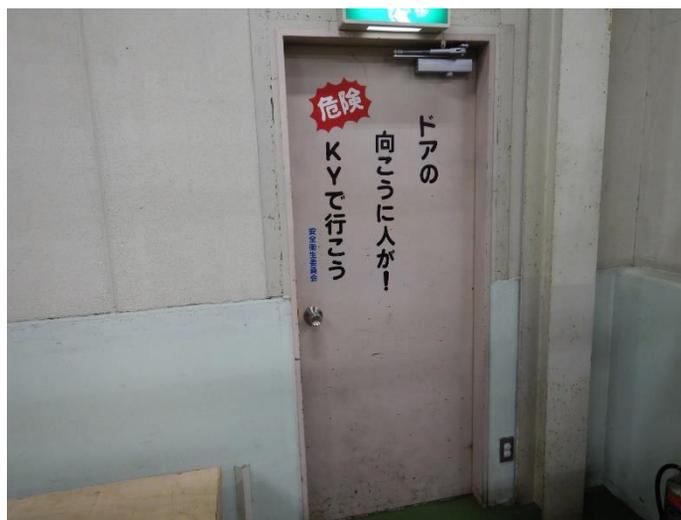
「ドアが開く！」の注意喚起掲示。

左写真の逆側に同様の掲示。

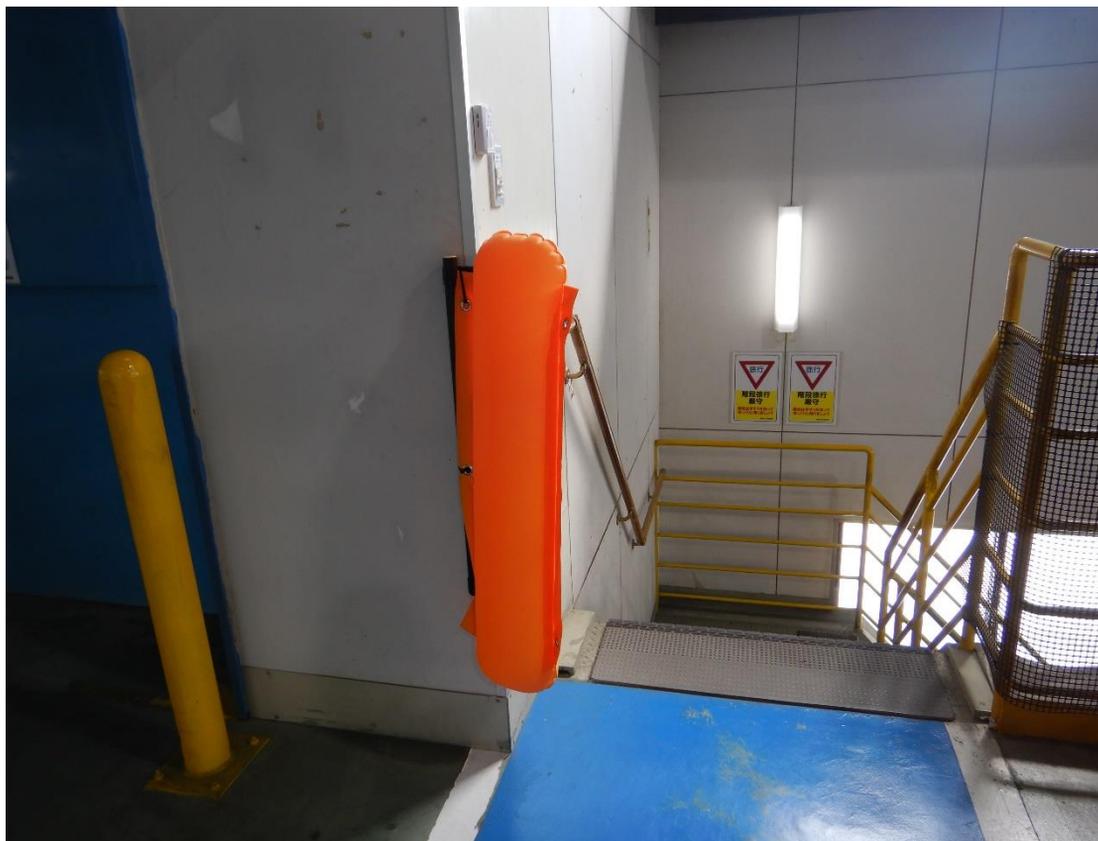
その他の対策②

階段最上段のコーナーに緩衝材を設置。

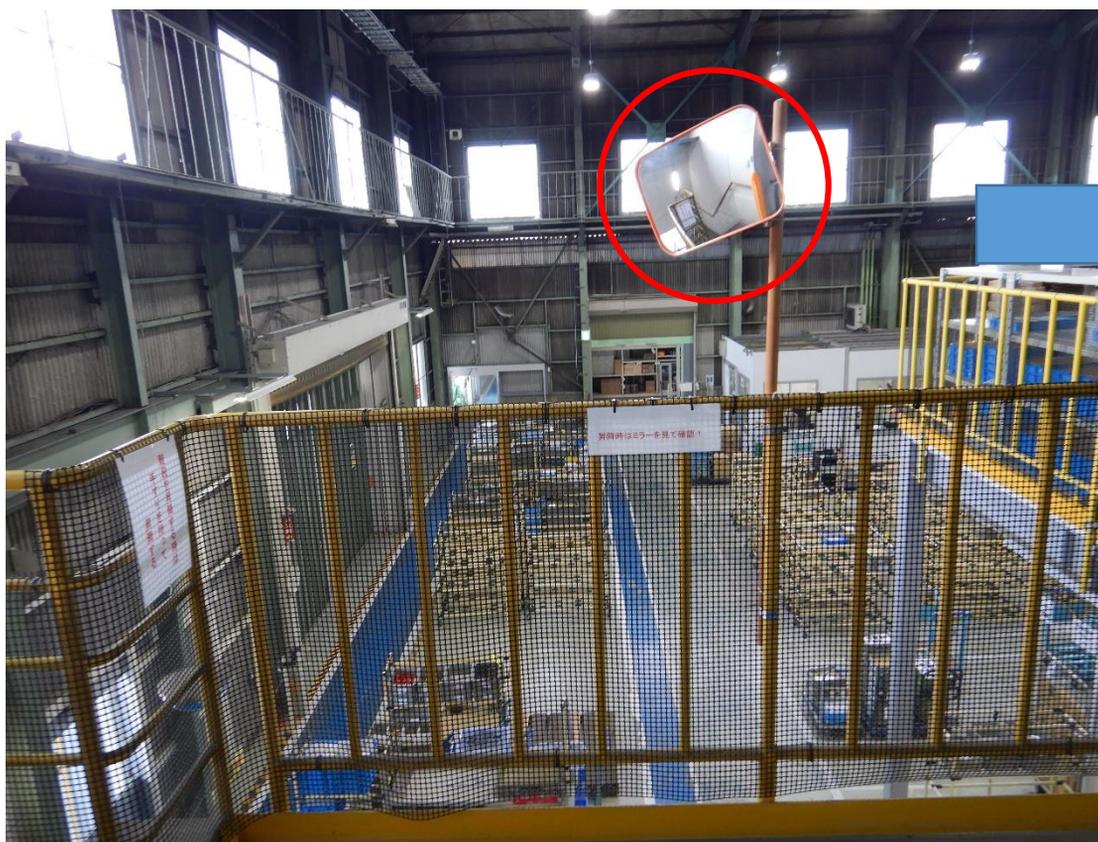
階段手前のミラーで階段に人がいるかを確認することができる。

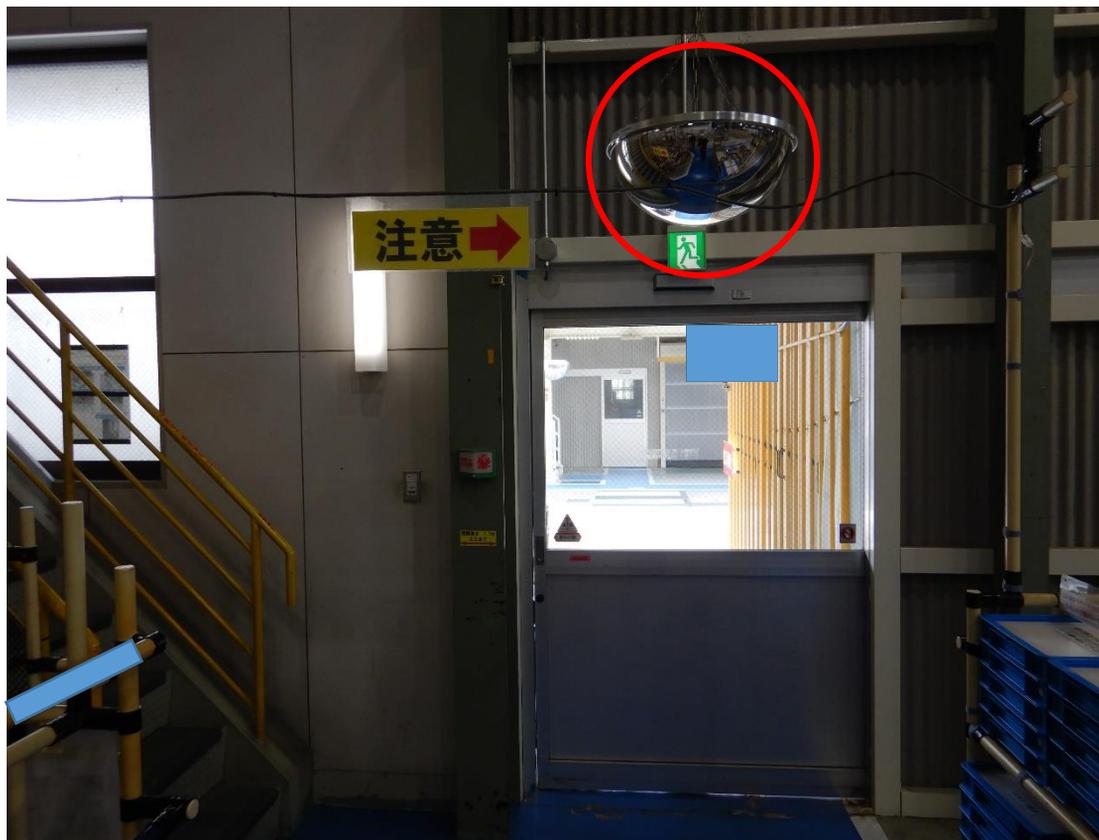
その他の対策③

半球型のミラーで広範囲を視認できる。

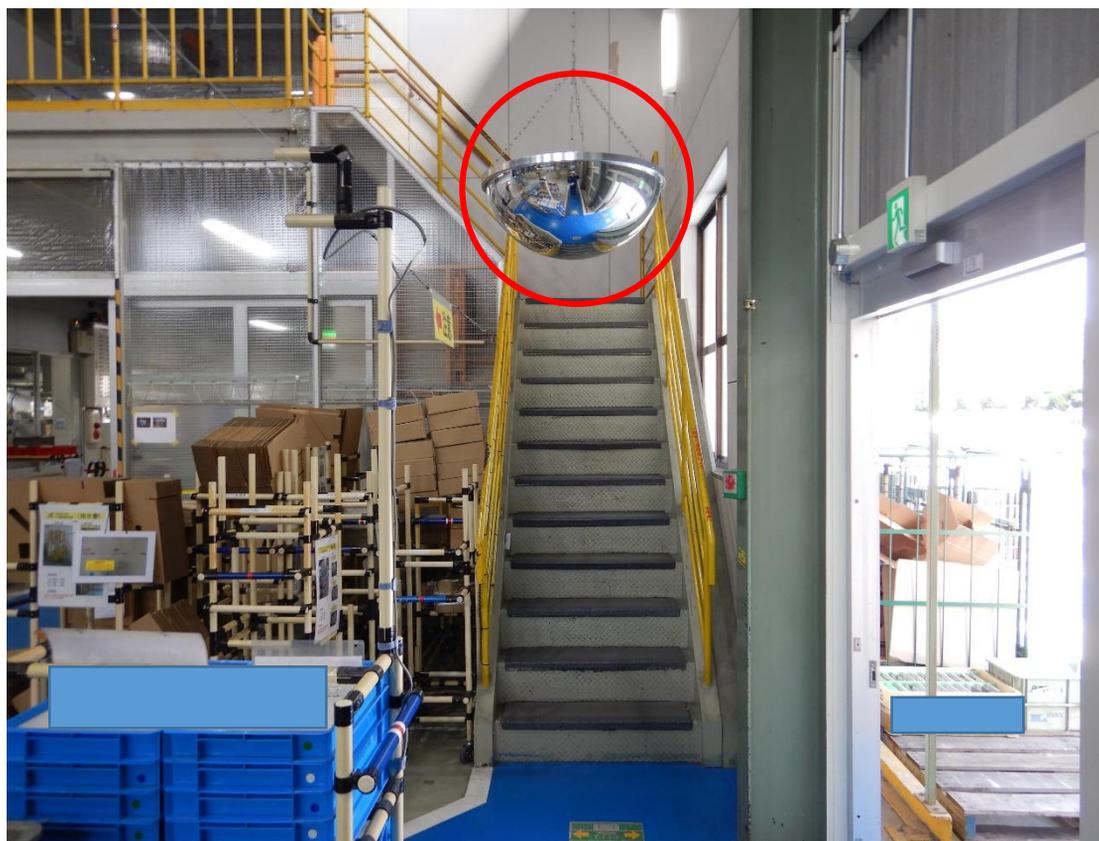
上写真右側から撮影。ミラーには青色の安全通路が映る。

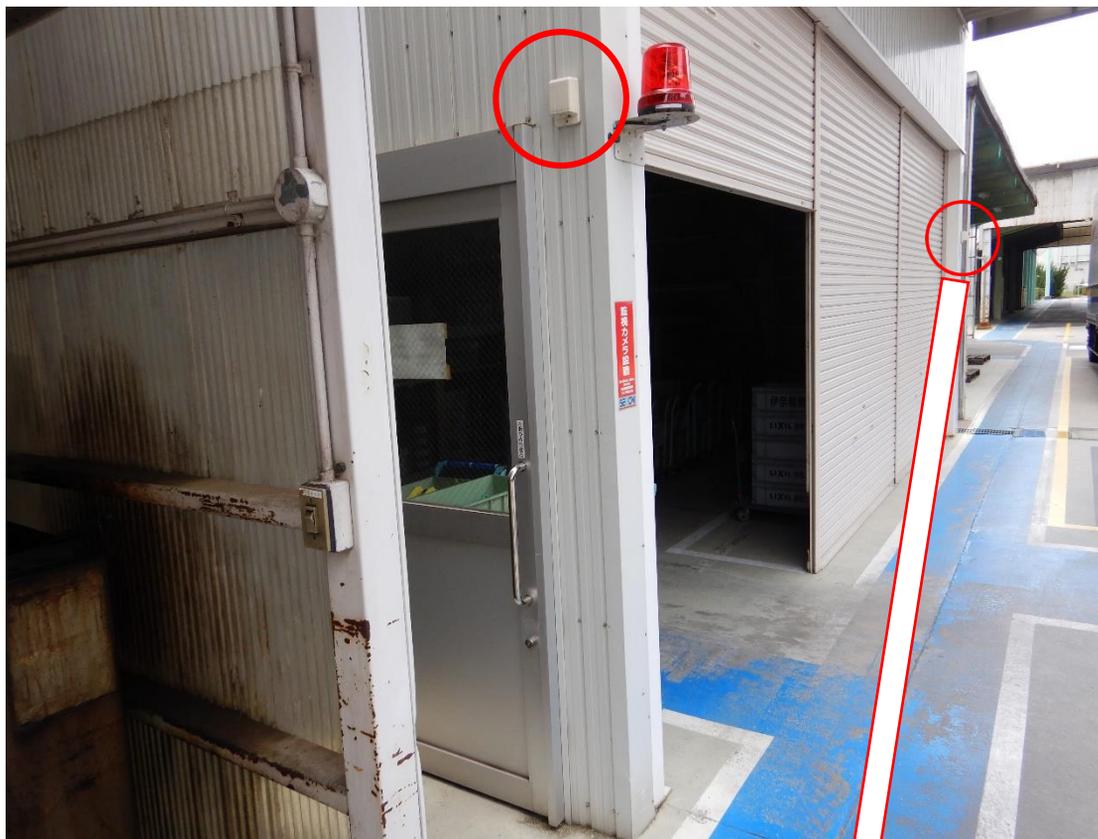
その他の対策④

センサー（赤囲い）が感知すると赤色灯が点灯。

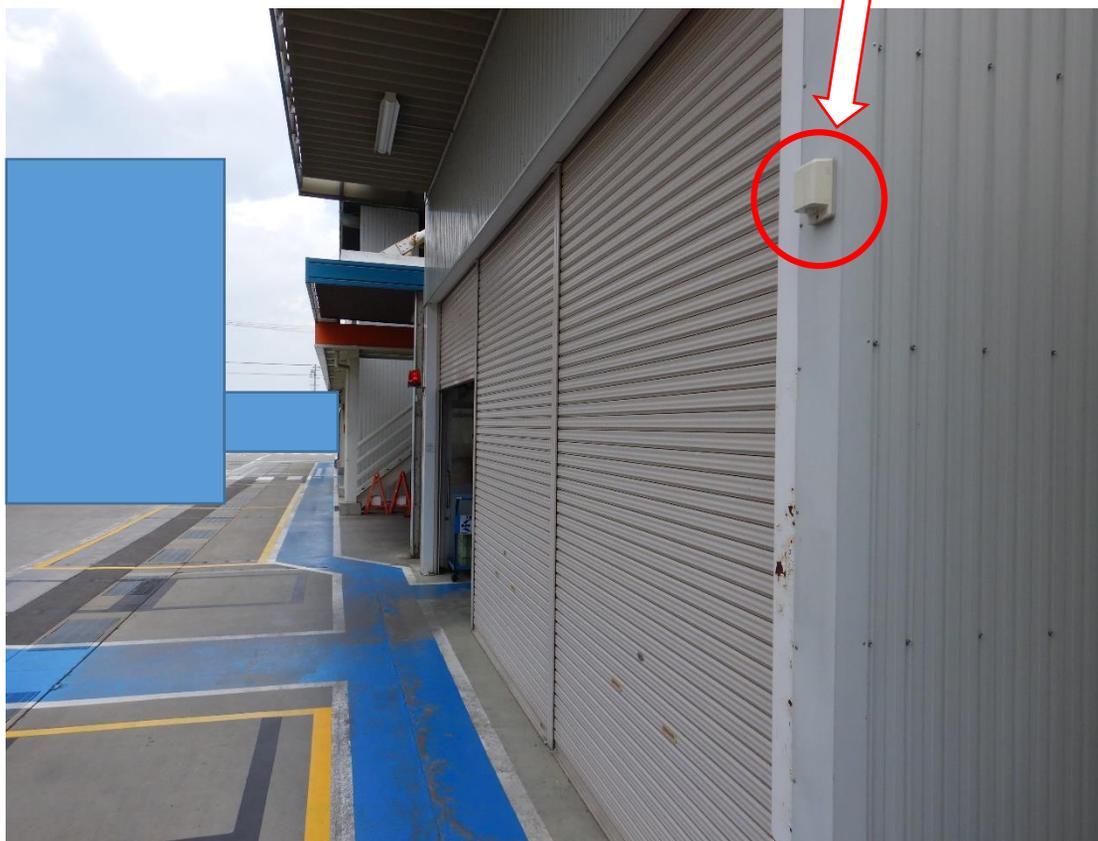
上写真奥側のセンサー（赤囲い）。工場内にもセンサーあり。

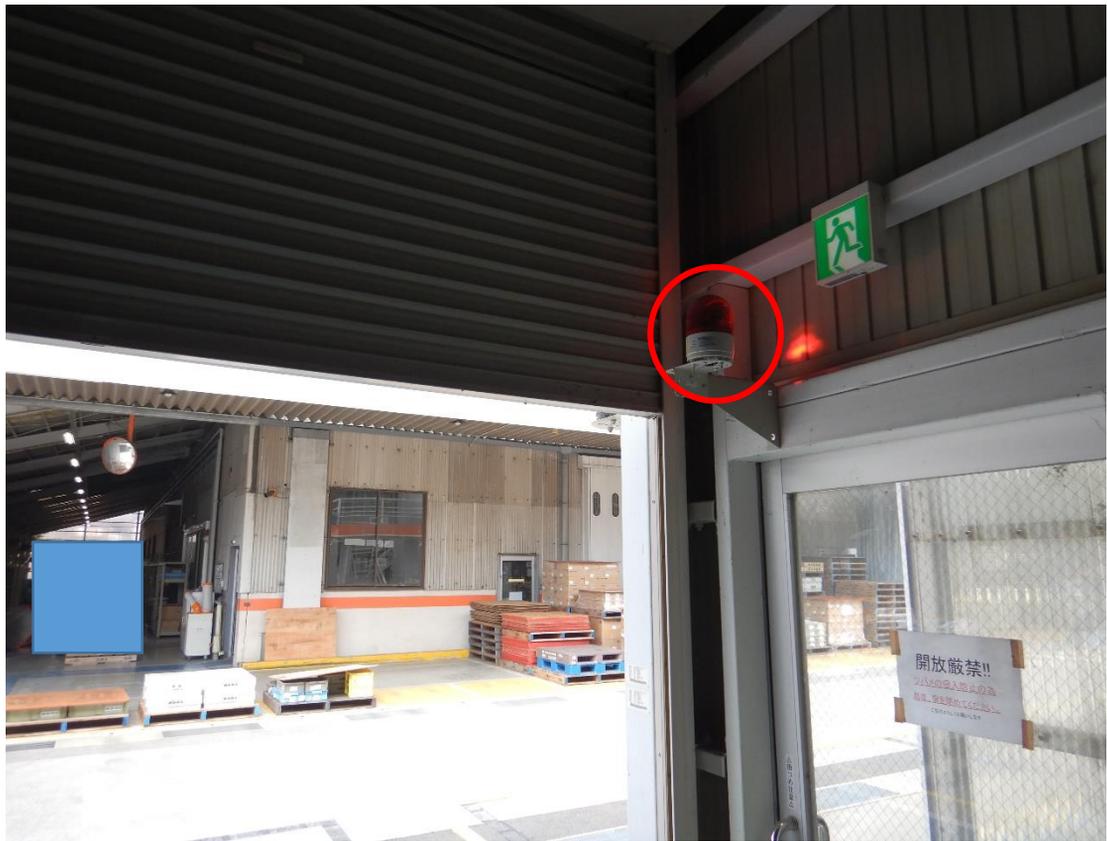
その他の対策⑤

前頁の工場内センサー。屋外センサー感知時に赤色灯が点灯。

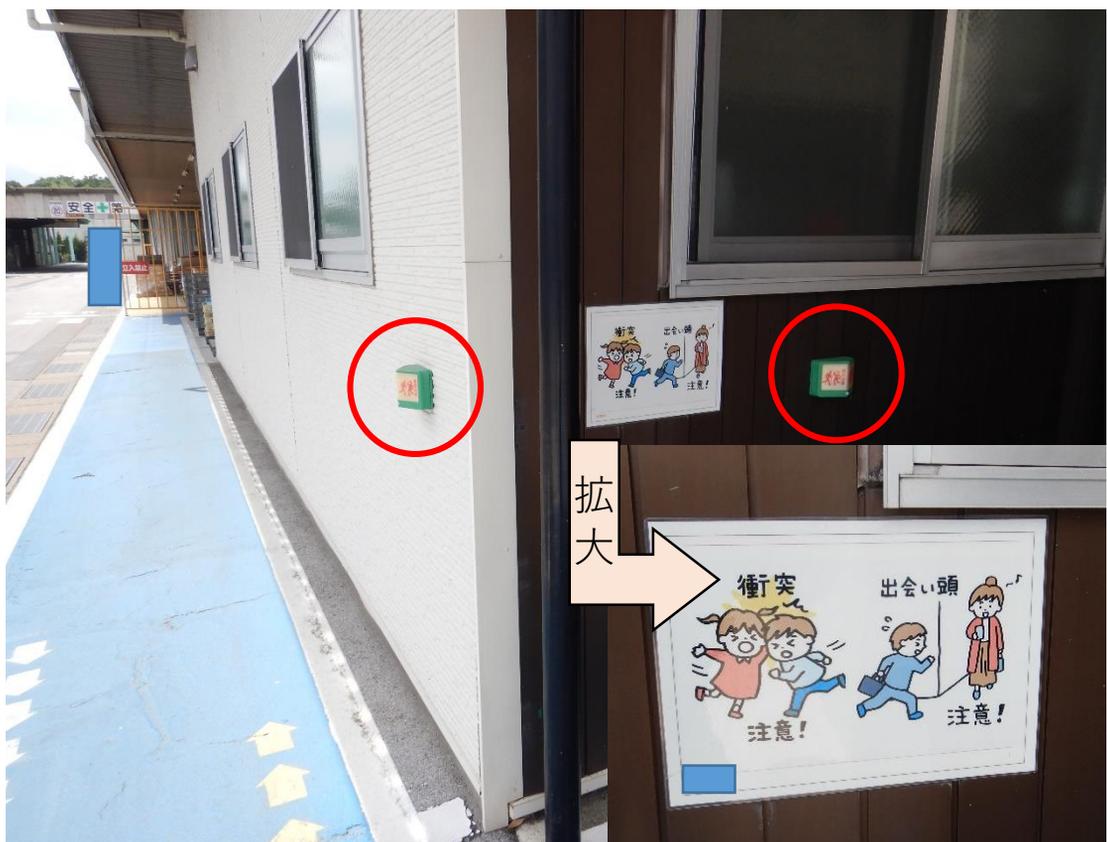
「衝突注意」等の掲示。センサー（赤囲い）が感知して点灯。

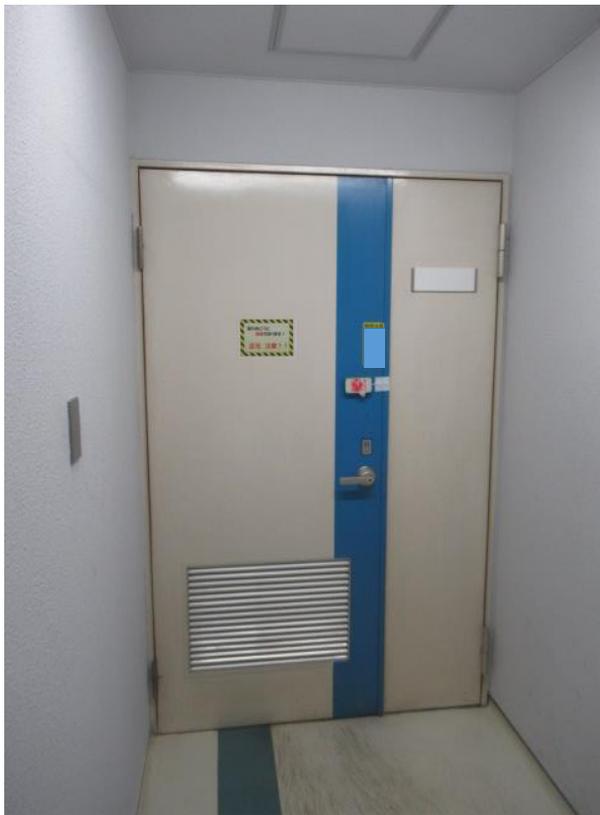
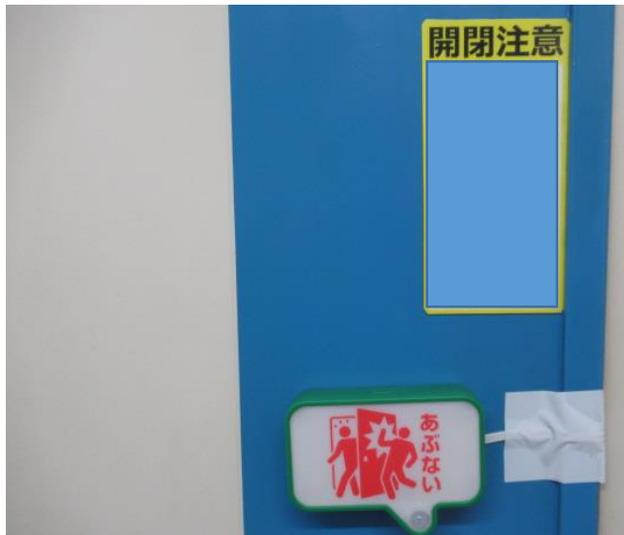
その他の対策⑥

ドアの両側にセンサーを取り付け。感知すると点灯。開閉注意の掲示。

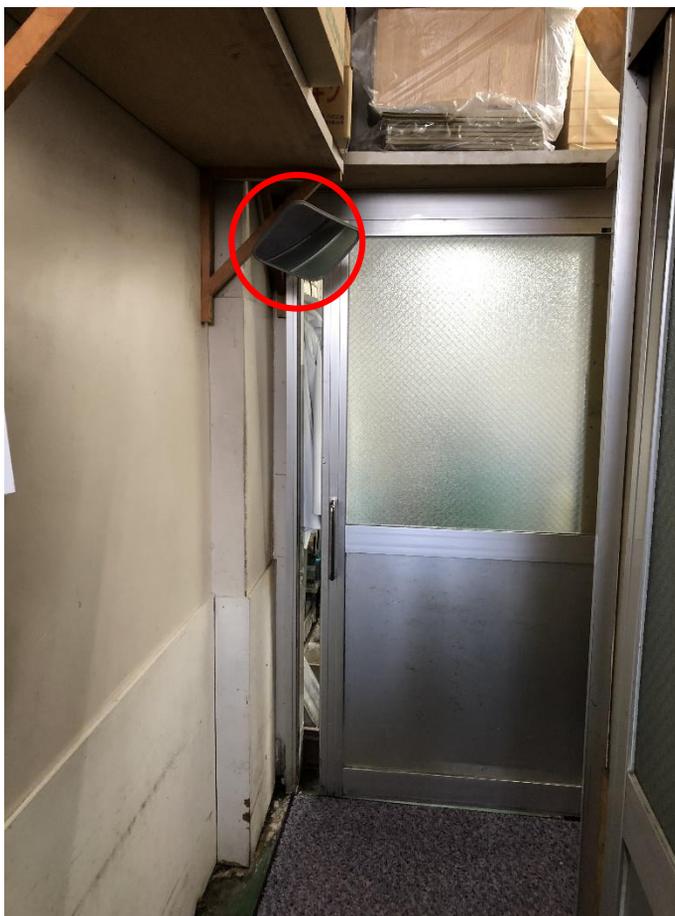
通路のL字コーナーにミラーを設置。

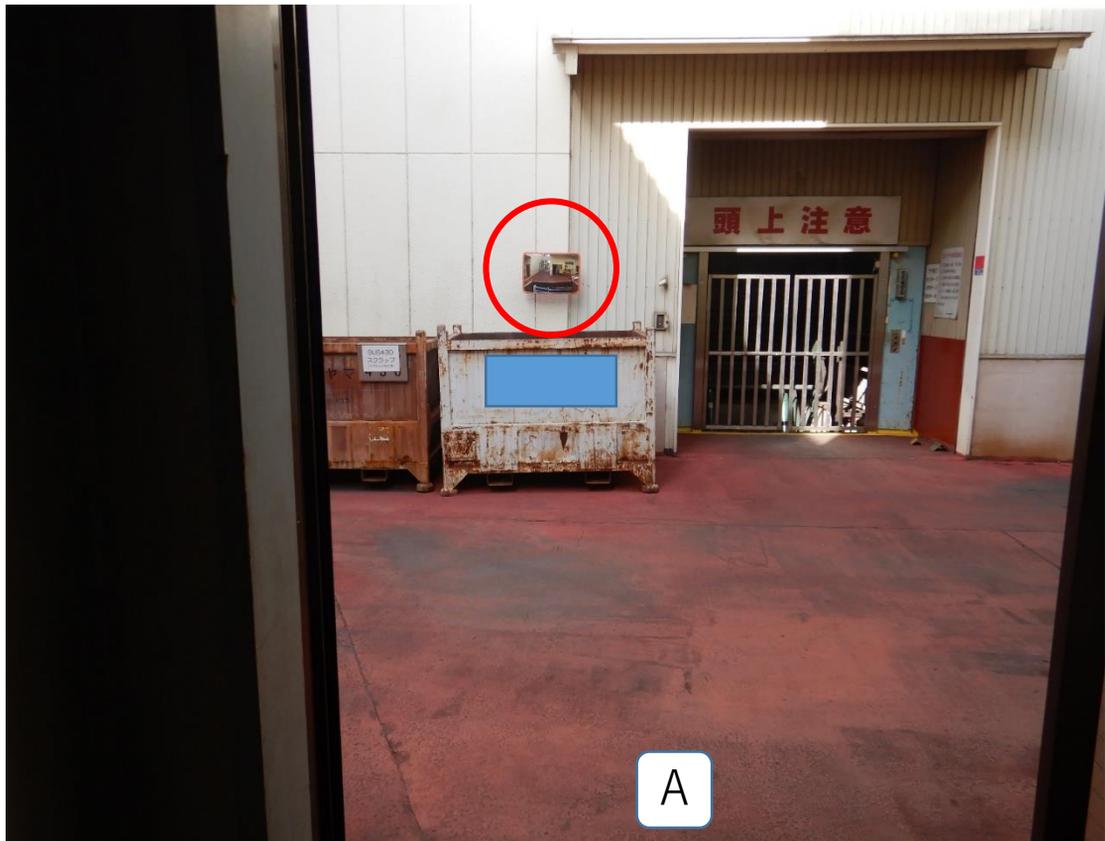
その他の対策⑦

(右写真) 建屋内の階段を降りた位置Aから死角を見ることができるようにミラーを設置。

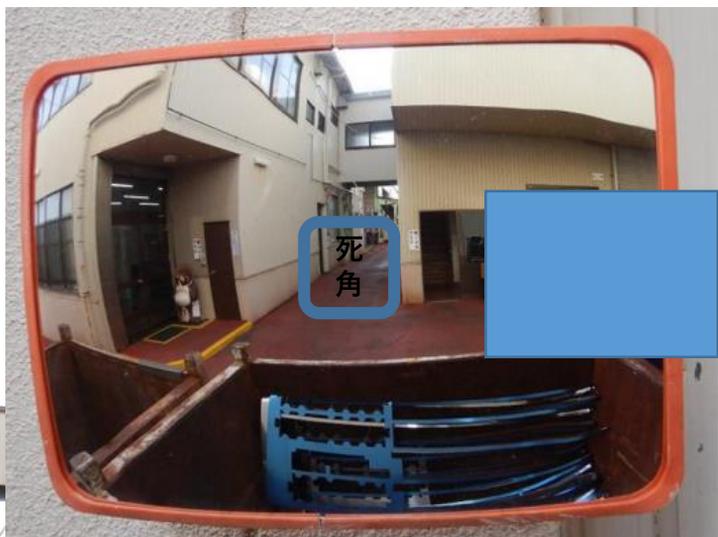
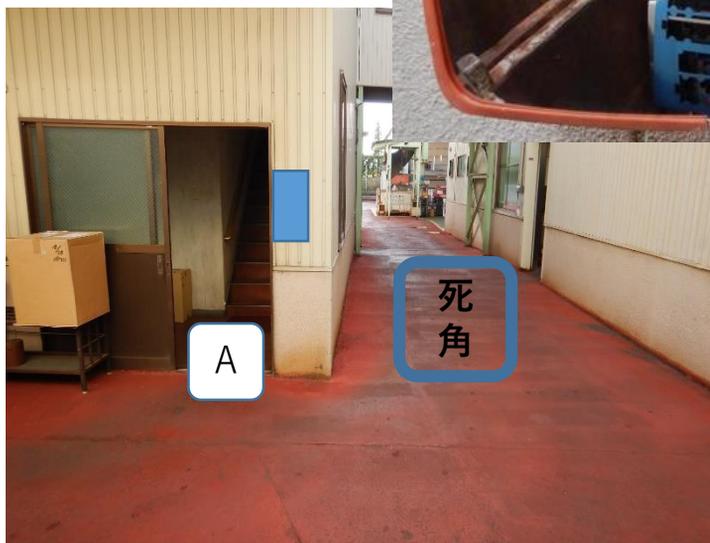
(左写真) Aからは死角を確認することができない。

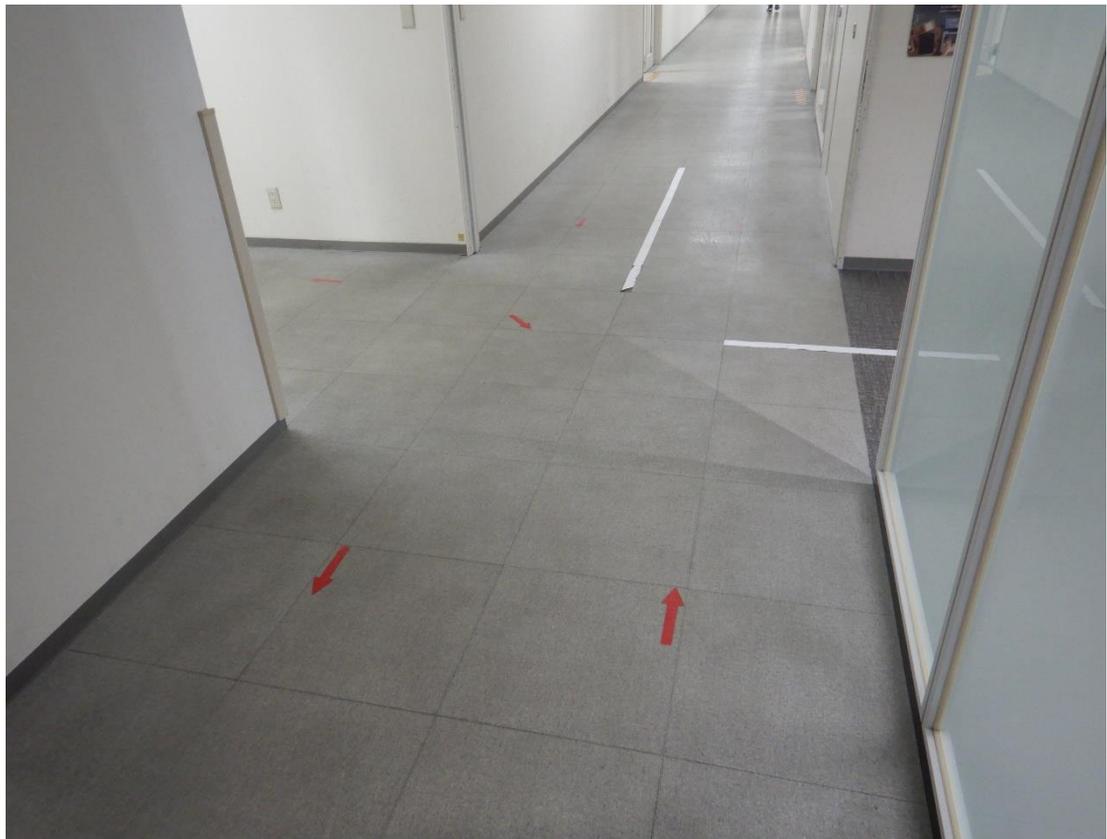
その他の対策⑧

床に中央線、右側通行の矢印を明示。
