# はさまれ・巻き込まれ災害急増中！ 機械災害防止の「2原則」 を徹底して下さい！

令和2年度、彦根労働基準監督署管内の製造現場で機械のはさまれにより2名の尊い生命が失われました。

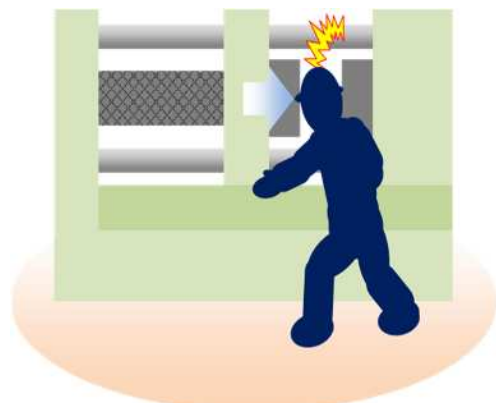
## 死亡災害事例1 金型内に立ち入り頭部がはさまれる

被災者は、鋳造部品を製造する自動ラインの機械装置のオペレーターであるが、溶融金属が注入される前段階で油圧機構による金型の閉止が行われるところ、機械の運転を停止せず、金型内に立ち入り、金型間に頭部をはさまれた。

人的要因：機械の運転を停止せず金型内に立ち入ったこと。(単独作業中に発生しており、金型内に立入った理由は不明であるが、金型下に工具が落下していたこと、通常の金型交換等で立ち入る場合は運転停止していたこと等から、短時間で終了する機械の調整・清掃等のため立入ったと推定)

機械的要因：金型内に身体の一部が入った際に機械を停止する安全装置が取り付けられていなかったこと。

□ 機械の稼働範囲に身体の一部が入った場合に運転を停止する安全装置をつけていますか？

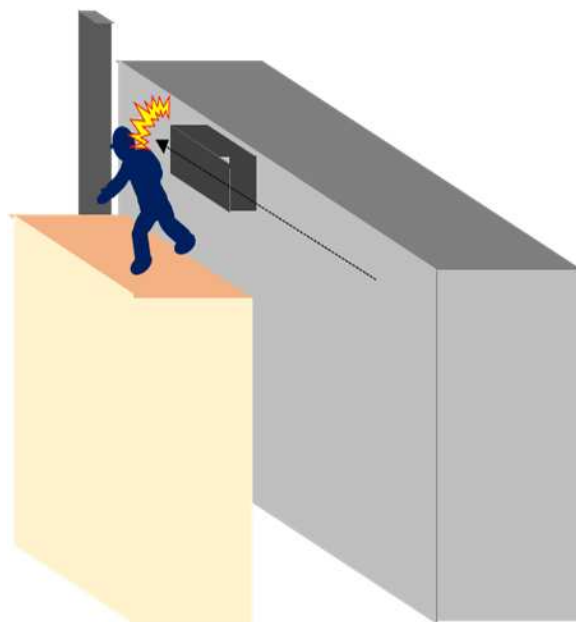
## 死亡災害事例2 機械の運転を停止せず配線作業を行い、刃部と連動するカウンターウエイトに頭部をはさまれる

被災者は、機械設備の修理等を担当する保全職員、製造現場からの要望で、フライス盤にパトライトを設置するため、2名で配線作業を行っていた。被災者は制御盤上でダクト内の配線状況を確認していたところ、後方からフライス盤裏側にあるカウンターウエイト（刃部と連動し水平方向に移動する）が接近していることに気づかず、カウンターウエイトとダクトの間に頭部をはさまれた。

人的要因：フライス盤の運転を停止せず保全作業を行ったこと。

機械的要因：金型内に稼働範囲にカバー等の覆いが設置されていなかったこと。

管理的要因：保全担当と製造担当との間で事前に安全な作業方法や手順が協議されないまま、被災者の判断で作業を行ったこと。

□ 定常作業で立ち入らない箇所にも接触防止カバーを取り付けていますか？
