## 県内の建設工事現場一斉監督の実施結果について ~41現場のうち18現場(43.9%)で労働安全衛生法に違反~

## 県内の建設工事現場一斉監督実施結果（島根労働局）

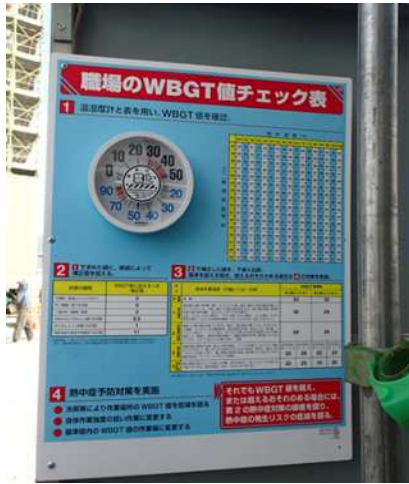
写真番号1

分類	内容
熱中症予防対策	<ul style="list-style-type: none"> <li>・ 温湿度計とWBGT値チェック表を掲示し、熱中症の危険度を現場作業員に周知していた。【写真番号1】</li> <li>・ 深部体温を計測し、一定の温度を超えるとアラームとLED表示で知らせる計測機器を個人配付していた。【写真番号2】</li> <li>・ 朝礼等で集団になる場所の周りにミスト噴射機能付扇風機を複数台設置していた。【写真番号3】</li> <li>・ 休憩所近くに熱中症対策専用の自動販売機を設置していた。【写真番号4】</li> <li>・ 現場内に製氷機を設置していた。【写真番号5】</li> <li>・ 現場内のトイレにエアコンを設置するとともに、男女別のトイレとしていた。【写真番号6】</li> </ul>
その他	<ul style="list-style-type: none"> <li>・ 工事現場の騒音と振動の大きさについて、集音機等を使って数値をデジタル表示することにより、見える化が図られていた。【写真番号7】</li> <li>・ スマートウォッチを活用し、緊急時連絡体制の強化、迅速化が図られていた。</li> <li>・ 喫煙者用と非喫煙者用に分けた休憩所を設け、受動喫煙の防止に努めていた。</li> <li>・ フルハーネス用のハンガーを設置していた。【写真番号8】</li> </ul>
