建設業の墜落・転落災害防止のポイント

建設業で墜落・転落災害が多発している4作業

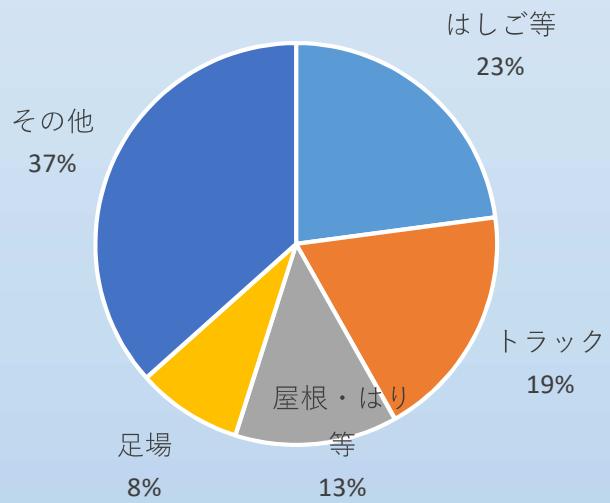
墜落・転落した箇所（令和4年）

令和4年の災害をみると、墜落・転落した箇所は、「はしご等」が全体の2割以上と最も多く、以下、「トラック」、「屋根・はり等」、「足場」の順となっています。

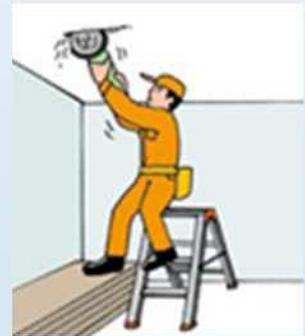
脚立を使用した作業

- 脚立上の塗装や取付け作業中、バランスを崩して墜落
- 手に物を持ちながら脚立の昇降時、踏み外して墜落
- バランスを崩し天板から墜落

脚立上でバランスを崩す主な要因は、作業対象物が意図せず切れるなど作業動作の反動によるものと考えられます。

また、踏み外しによる墜落の場合、物を持ちながら降りる際の発生が多くなっています。

- ✓ 脚立使用を前提とせず危険が相対的に低い可搬式作業台、高所作業車等の使用の検討
- ✓ バランスを崩しやすい天板に乗っての作業は禁止
- ✓ 保護帽（墜落時保護用）の着用
- ✓ 昇降時は3点支持をする

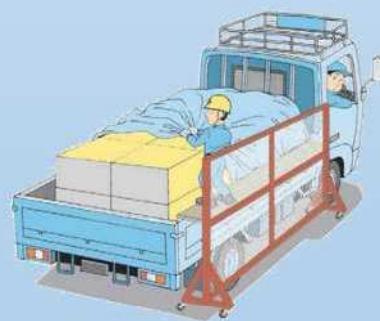
トラックの荷台上での作業

- 荷の積み込み作業中、降雨等により濡れた荷台から滑って墜落
- 荷台の廃材の分別中、足を取られて転倒し墜落
- 荷台上を後ずさりして作業中、荷台後部から足を踏み外して墜落
- シート掛け作業中、荷台から墜落

荷台上で一人作業している際に被災するケースが大半となっています。荷は、解体後のがれきや木材、建設資材等様々ですが、つまづき等荷が原因となるもの、滑り等荷台の表面が原因となったもの、踏み外し等足元の未確認によるものに大きく分類できます。

- ✓ 極力荷台には上がらず、地上で作業を行う
- ✓ 荷台上では後ずさりする作業方法を避ける
- ✓ 不安定な荷の場合、荷台上での移動を避ける
- ✓ 保護帽（墜落時保護用）の着用
- ✓ 防滑性の高い履物の着用

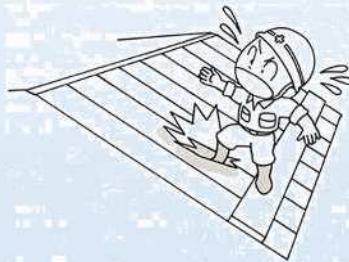
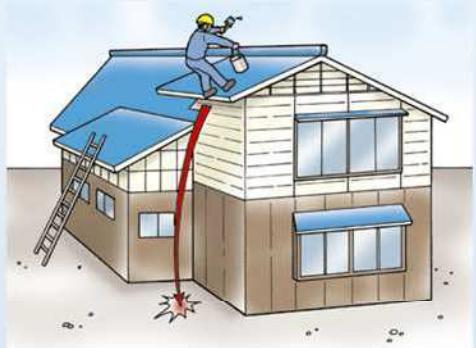
屋根の上での作業

- 2階の屋根上で作業中、足を滑らせて墜落
- 屋根の軒先が腐食しており踏み抜いて墜落
- スレート屋根を踏み抜き墜落

屋根上で足を滑すことにより墜落するケースが多く、墜落高さは2mを超える箇所からが大半となっています。このほか腐食した軒先を踏み抜いて墜落するケースも散見されます。

また、スレート屋根の上での作業中、踏み抜きによる墜落も発生しています。

- ✓ 足場、作業床、防網等の設置
- ✓ 墜落制止用器具の使用
- ✓ 管理者による墜落制止用器具の使用状況の監視
- ✓ スレート踏み抜き防止のため歩み板、防網の設置
- ✓ 保護帽（墜落時保護用）の着用
- ✓ 防滑性の高い履物の着用

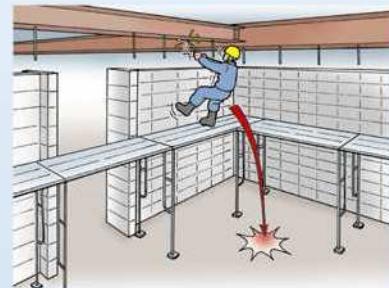
足場上での作業

- 手すり等の未設置の箇所から墜落
- 足場の作業床が不適切な状態による墜落（隙間、未固定）
- 手すりに足をかける等不適切な使用による墜落

足場からの墜落を大きく分けると、足場自体が不適切な状態のもの（手すり等の未設置、作業床に問題があるもの）と、足場の不適切な使用（手すりに足をかける等）によるものに分類できます。

- ✓ 手すり、中さん等法令に適合した足場の設置
- ✓ 床材の固定、隙間（3cm以下）、開口部をなくす措置の実施
- ✓ 足場の適切な状態を維持するための点検の実施
- ✓ 足場の不適切な使用の禁止

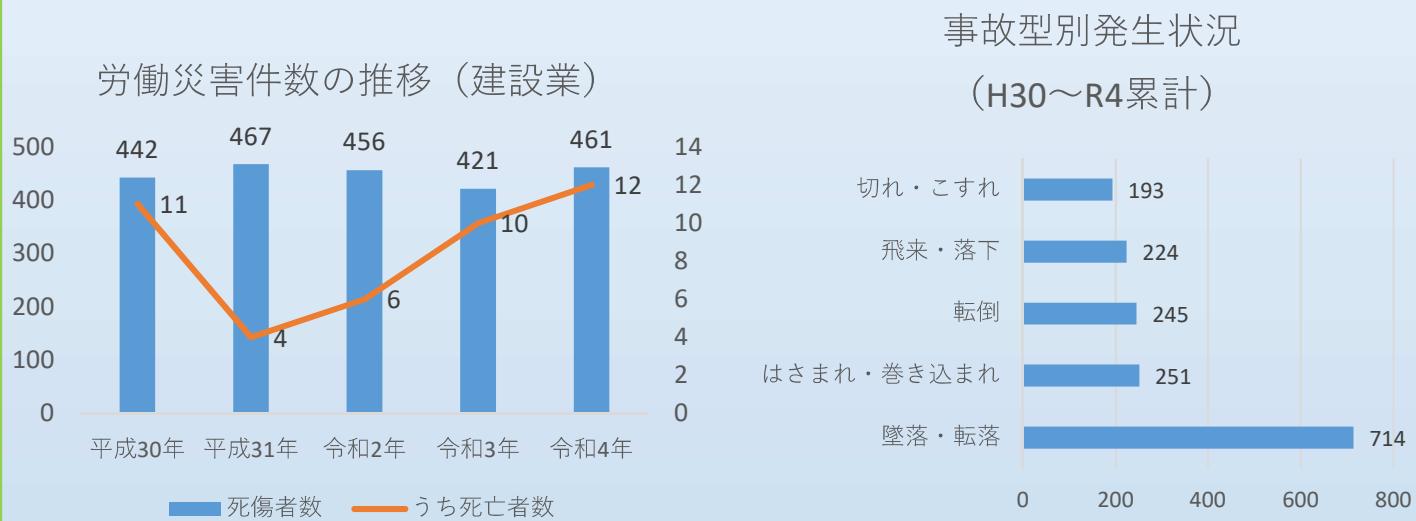
建設業の労働災害の状況

- ・県内の平成30年以降の建設業の死傷者数は400人台で推移し減少がみられません
- ・死亡者数は、増加傾向にあります
- ・事故型別でみると「墜落・転落」が、多数を占めています

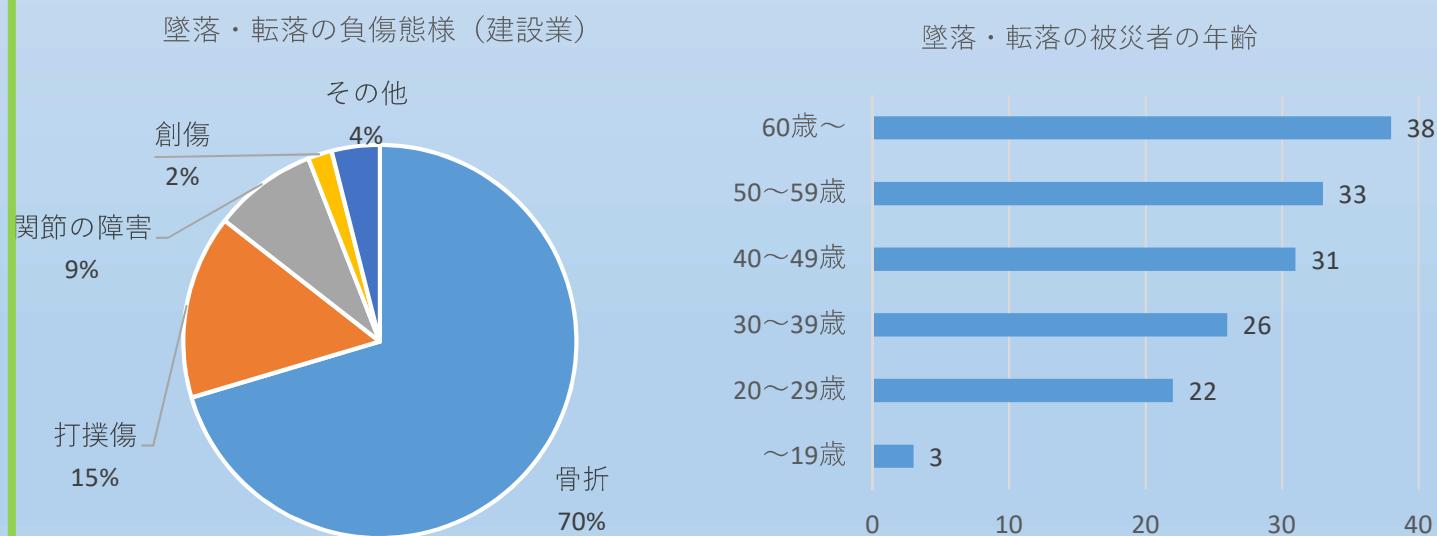
墜落・転落災害の状況（令和4年）

- ・負傷の態様をみると、「骨折」が7割を占め重篤となっています
- ・被災者数は、高齢になるほど増加しています
