建設業の墜落・転落災害防止のポイント

建設業で墜落・転落災害が多発している4作業

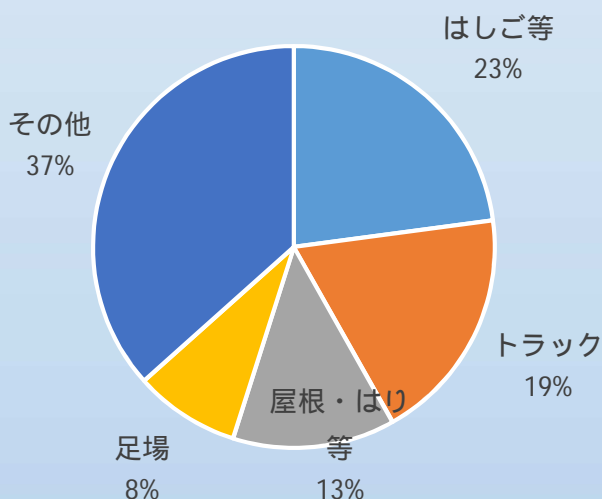
墜落・転落した箇所（令和4年）

令和4年の災害をみると、墜落・転落した箇所は、「はしご等」が全体の2割以上と最も多く、以下、「トラック」、「屋根・はり等」、「足場」の順となっています。

墜落・転落した箇所のうち、「はしご等」、「トラック」、「屋根・はり等」についてみると、「はしご等」は脚立、「トラック」では荷台、「屋根・はり等」では屋根における作業における墜落・転落がそれぞれ大多数を占めています。

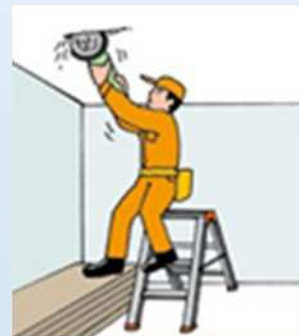
- 脚立上での塗装や取付け作業中、バランスを崩して墜落
- 手に物を持ちながら脚立の昇降時、踏み外して墜落
- バランスを崩し天板から墜落

墜落した箇所の高さは、2 m未満が大半を占めています。

脚立上でバランスを崩す主な要因は、作業対象物が意図せず切れるなど作業動作の反動によるものと考えられます。

また、踏み外しによる墜落の場合、物を持ちながら降りる際の発生が多くなっています。

脚立使用を前提とせず危険が相対的に低い可搬式作業台、高所作業車等の使用の検討

バランスを崩しやすい天板に乗っての作業は禁止

保護帽（墜落時保護用）の着用

昇降時は3点支持をする

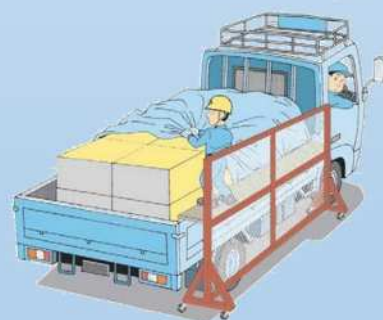
- 極力荷台には上がらず、地上で作業を行う
- 荷台上では後ずさりする作業方法を避ける
- 不安定な荷の場合、荷台上での移動を避ける
- 保護帽（墜落時保護用）の着用
- 防滑性の高い履物の着用

最大積載量5トン以上の貨物自動車については、昇降設備の設置義務および荷役作業を行う労働者の保護帽着用が義務付けられていますが、これらの義務の対象となる貨物自動車が、最大積載量2トン以上の貨物自動車に拡大されます。

なお、保護帽を着用させる義務の拡大については、荷台の側面が構造上開閉できるもの等、昇降設備が備えられている箇所以外の箇所で荷役作業が行われるおそれがあるものや、テールゲートリフターが設置されているもの（テールゲートリフターを使用するときに限る。）が該当します。

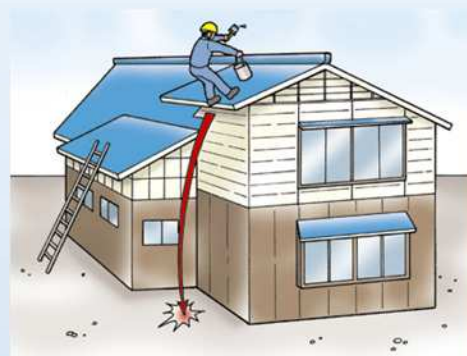
- 2階の屋根上で作業中、足を滑らせて墜落
- 屋根の軒先が腐食しており踏み抜いて墜落
- スレート屋根を踏み抜き墜落

何らの墜落防止措置を講じていないケースが多くを占めています。一方、墜落制止用器具の使用を想定し親綱の設置はあるものの、被災者が墜落制止用器具を使用していない事例もみられます。

屋根上で足を滑らすことにより墜落するケースが多く、墜落高さは2mを超える箇所からが大半となっています。このほか腐食した軒先を踏み抜いて墜落するケースも散見されます。

また、スレート屋根の上での作業中、踏み抜きによる墜落も発生しています。

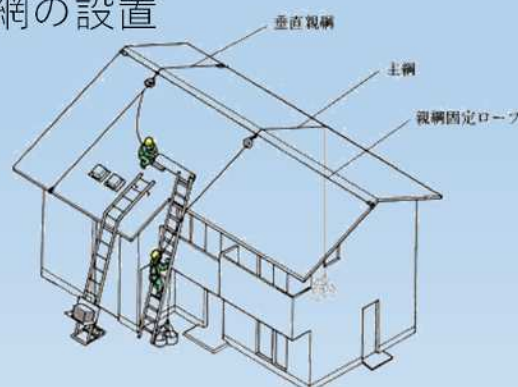
足場、作業床、防網等の設置

墜落制止用器具の使用

スレート踏み抜き防止のため歩み板、防網の設置

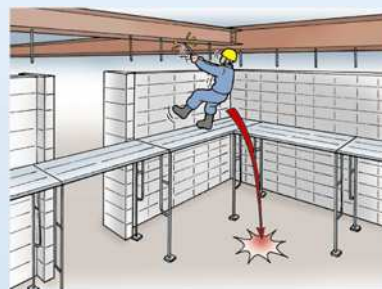
- 手すり等の未設置の箇所から墜落
- 足場の作業床が不適切な状態による墜落（隙間、未固定）
- 手すりに足をかける等不適切な使用による墜落

足場からの墜落を大きく分けると、足場自体が不適切な状態のもの（手すり等の未設置、作業床に問題があるもの）と、足場の不適切な使用（手すりに足をかける等）によるものに分類できます。

- 手すり、中さん等法令に適合した足場の設置
- 床材の固定、隙間（3cm以下）、開口部をなくす措置の実施
- 足場の適切な状態を維持するための点検の実施
- 足場の不適切な使用の禁止

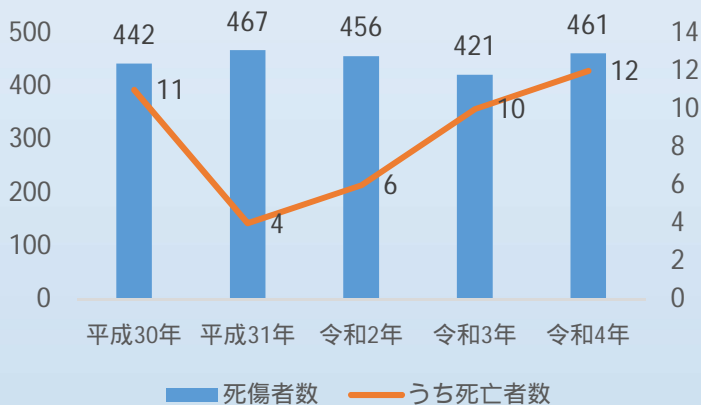
労働災害件数の推移（建設業）

- ・ 県内の平成30年以降の建設業の死傷者数は400人台で推移し減少がみられません
- ・ 死亡者数は、増加傾向にあります
- ・ 事故型別でみると「墜落・転落」が、多数を占めています

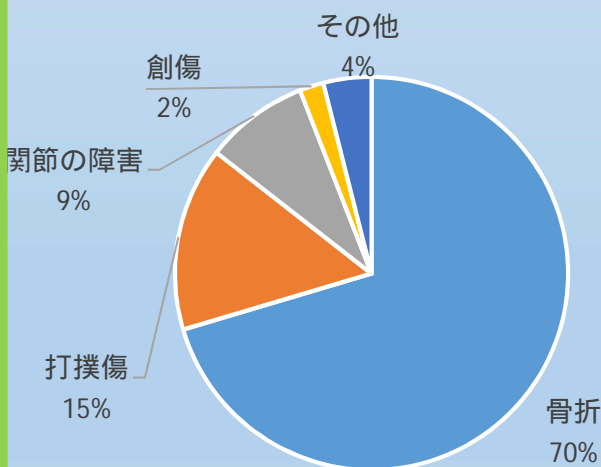
墜落・転落の負傷態様（建設業）

- ・ 負傷の態様をみると、「骨折」が7割を占め重篤となっています
- ・ 被災者数は、高齢になるほど増加しています
