建設工事等におけるガス管損傷事故の防止について（協力依頼）

建設工事等におけるガス管損傷事故の防止について

住宅塗装工事等におけるガス機器の給気・排気部の閉塞による一酸化炭素中毒事故等の防止について（協力依頼）

住宅塗装工事等におけるガス機器の給気・排気部の閉塞による
一酸化炭素中毒事故等の防止について

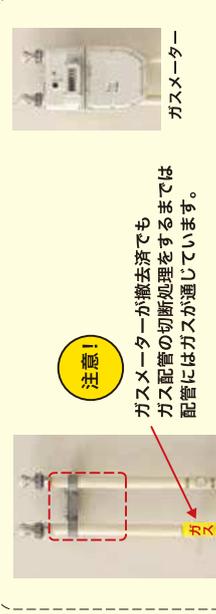
ガスメーターが撤去済でもガス配管の切断処理をするまでは配管にはガスが通じています。

- ガス会社との事前打合せから工事内容や日程を変更する場合は、ガス会社へ連絡しましょう
- 作業対象にガスメーターが設置されている場合、ガス管の切断処理をガス会社へ依頼しましょう

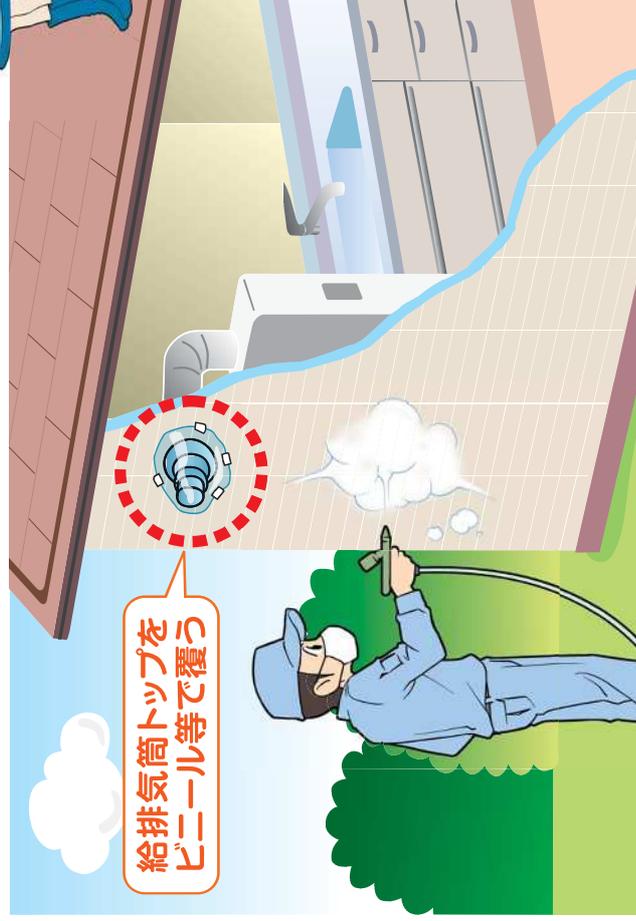
ガス機器、給排気筒等をビニールでお覆ったままガス機器を使用され
ますと、すぐに消えてしまったり、不完全燃焼による一酸化炭素中毒や、
機器の異常着火による故障や火災の原因となり大変危険です。

ビニール等で覆ったままガス機器を使用すると大変危険です。

作業終了後はビニール等の覆いを取り除いてください。

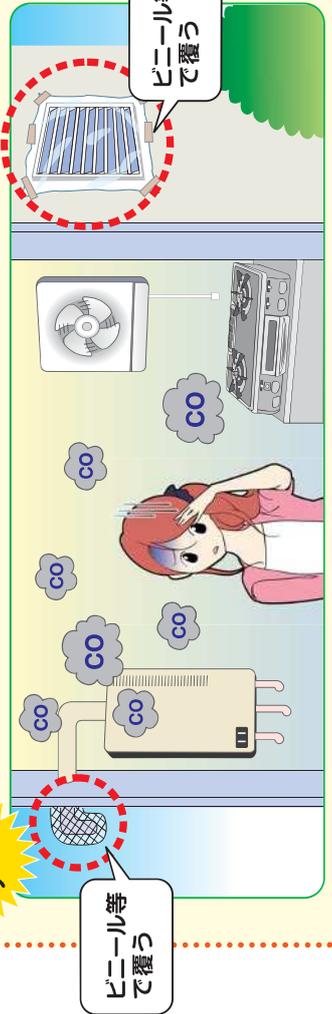
危険^なケース1

不完全燃焼による一酸化炭素中毒の原因になります。

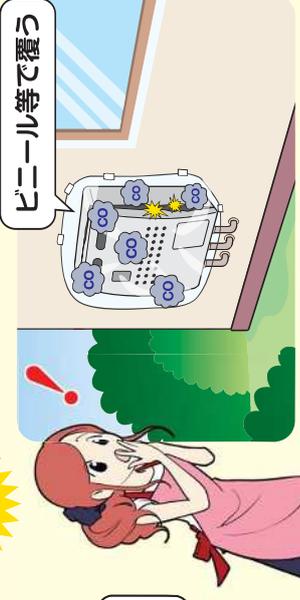
危険^なケース2

ガス機器の故障の
原因になります。

ガス機器が燃焼できなくなり、未燃ガスが滞留
してしまい、連続点火操作により着火すると
ガス機器が爆発・火災に至る場合があります。
