## 荷役作業時の災害事例、分析と対策

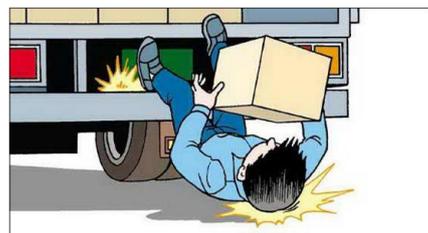
### ◆ トラック・荷台等からの墜落・転落による死亡災害

陸上貨物運送業における労働災害の中で最も多かったのが「**トラック・荷台等からの墜落・転落**」です。この災害では 67%が「**保護帽未着用**」でした。そのうちの多くが「**高さ2m未満**」の地点からの転落でした。

災害事例は、荷台からトラックのリアバンパーに足をかけ、後ろ向きで降りようとしたところ約 52 cmの高さから転落し、頭部を強打したものです。

作業高さによらず必ず保護帽を着用して荷役作業を行いましょう。

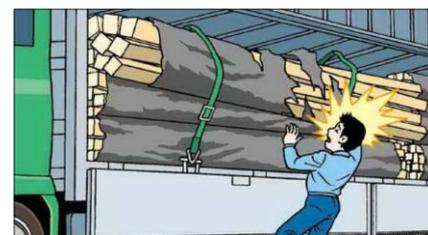
### ◆ トラック・荷台等での荷崩れによる死亡事故

災害の半数以上が「**積みおろし時における被災**」です。荷物の固定・固縛が不適切な例が多く見られました。

災害事例は角材 180 本の積付け状況を点検する際に、ラッシングベルトを緩めたところ角材の束が崩壊し、下敷きになりました。保護帽の着用はありませんでした。

荷崩れを防ぐため、適切な固定・固縛を行うなど、適正な方法で荷を固定させることが非常に重要です。

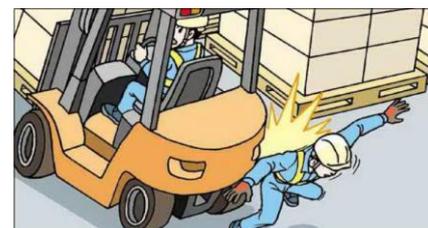
### ◆ フォークリフト使用時における死亡事故

フォークリフトのオペレーター（運転手）による不適切な運転操作や、フォークリフトで持ち上げていた荷物の荷崩れ、またフォークリフトと別の作業者の接触など、オペレーターならびに周辺にいた他の作業者が本来禁止されている行動を取ったことによる災害が多く見られました。

災害事例はフォークリフト走行エリアに被災者が立ち入ったことで後退してきたフォークリフトと接触して発生しました。

フォークリフトのオペレーターやその周囲の作業者は定められたルールを守り、適切な行動を徹底しましょう。

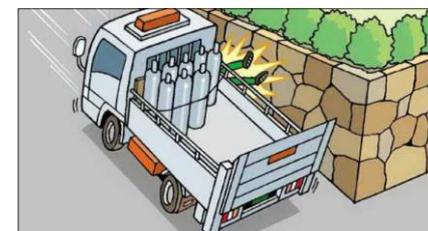
### ◆ トラックの無人暴走による死亡事故

トラックが動き出す可能性がある状態（パーキングブレーキを使用しなかった、緩かったなど）で運転手が降車したことが原因の大半でした。

災害事例は坂道に駐車したトラックが後進したため止めようと運転席に乗り込もうとした運転手が、振り落とされトラックと石垣の間に挟まれ発生しました。なお、トラックのエンジンは停止されていましたが、パーキングブレーキが緩く、ギアロックがされていませんでした。

運転手はパーキングブレーキを確実にかけ、エンジンを停止し、ギアロック、輪止めの 4 点セットを確実に行ってから車を離れるようにしましょう。もしもトラックが動き出した場合には車に近づくことは厳禁とし、周囲への警告を発しましょう。

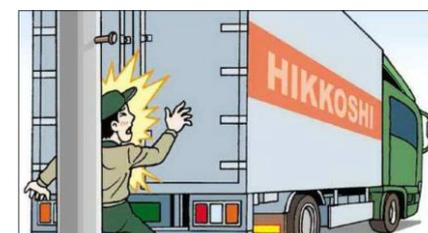
### ◆ トラック後退時における死亡事故

トラック後退時での労働災害の多くが、トラックの後方にいた被災者がトラックの後退に気がつかなかったために発生していました。バックモニターを使用していなかった例等が挙げられます。

被災者は運転手助手で、路地で引越しトラックの後退誘導を行っていたところ、トラックと電柱の間に挟まれました。当該トラックにはバックモニターが装備されていましたが、事故発生当時、バックモニターを使用しておらず、被災者を目視できていませんでした。
