# 事故の記憶を風化させない — 漫画を使った事故防止対策

高幸建設 株式会社  
代表取締役 岡川 直

高幸建設株式会社  
TAKAKOH CONSTRUCTION Co., Ltd.

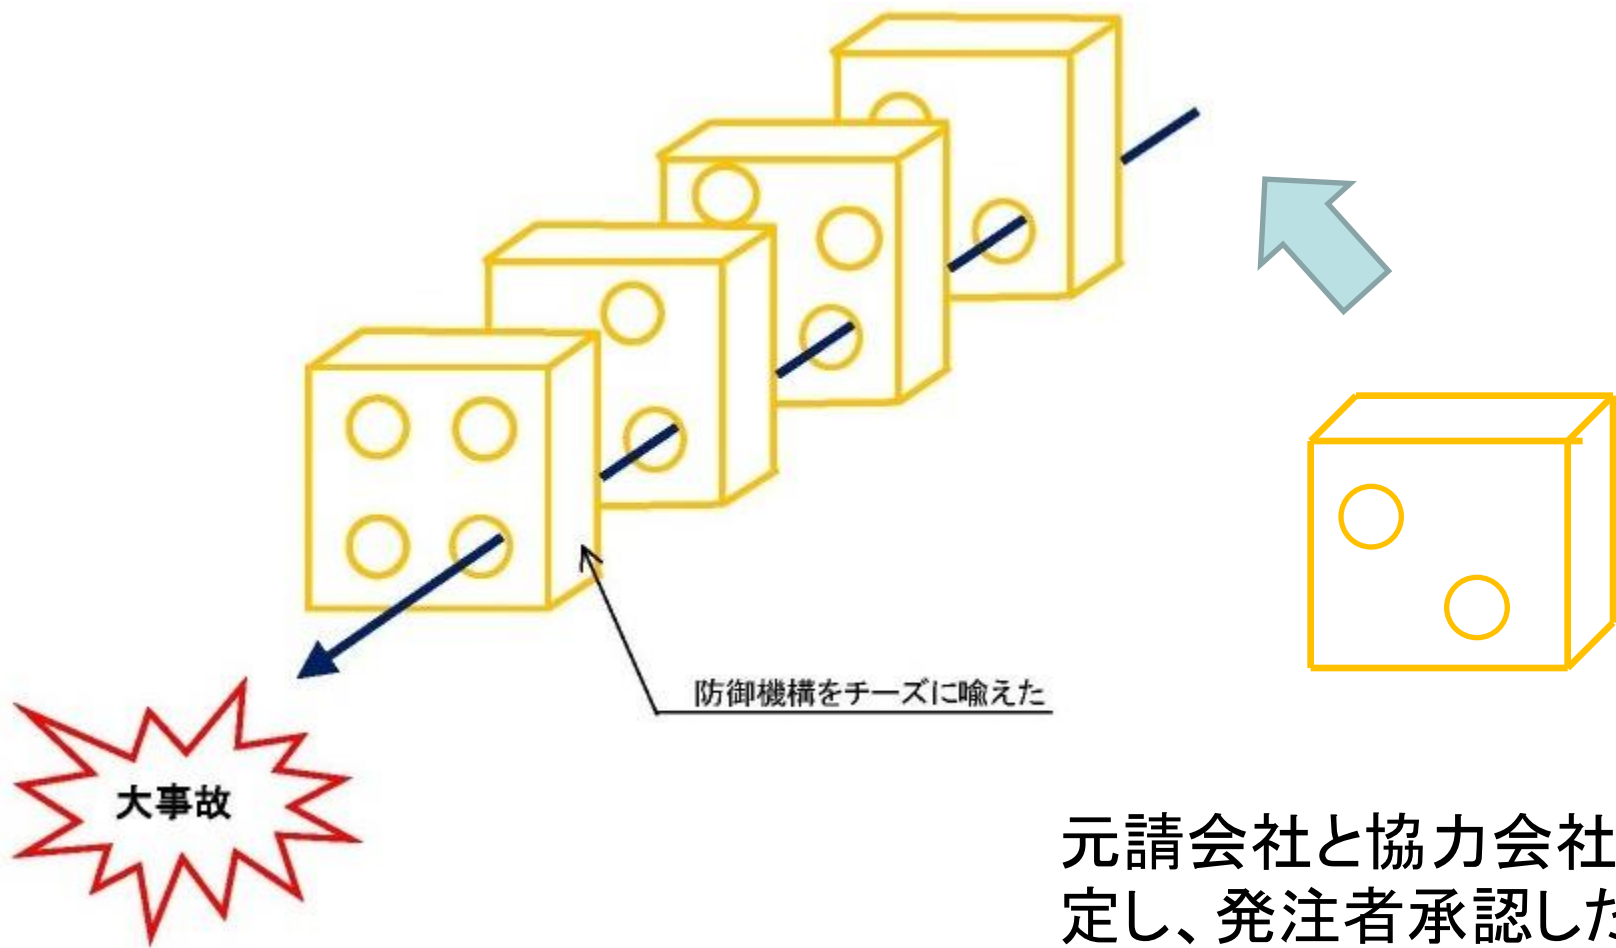
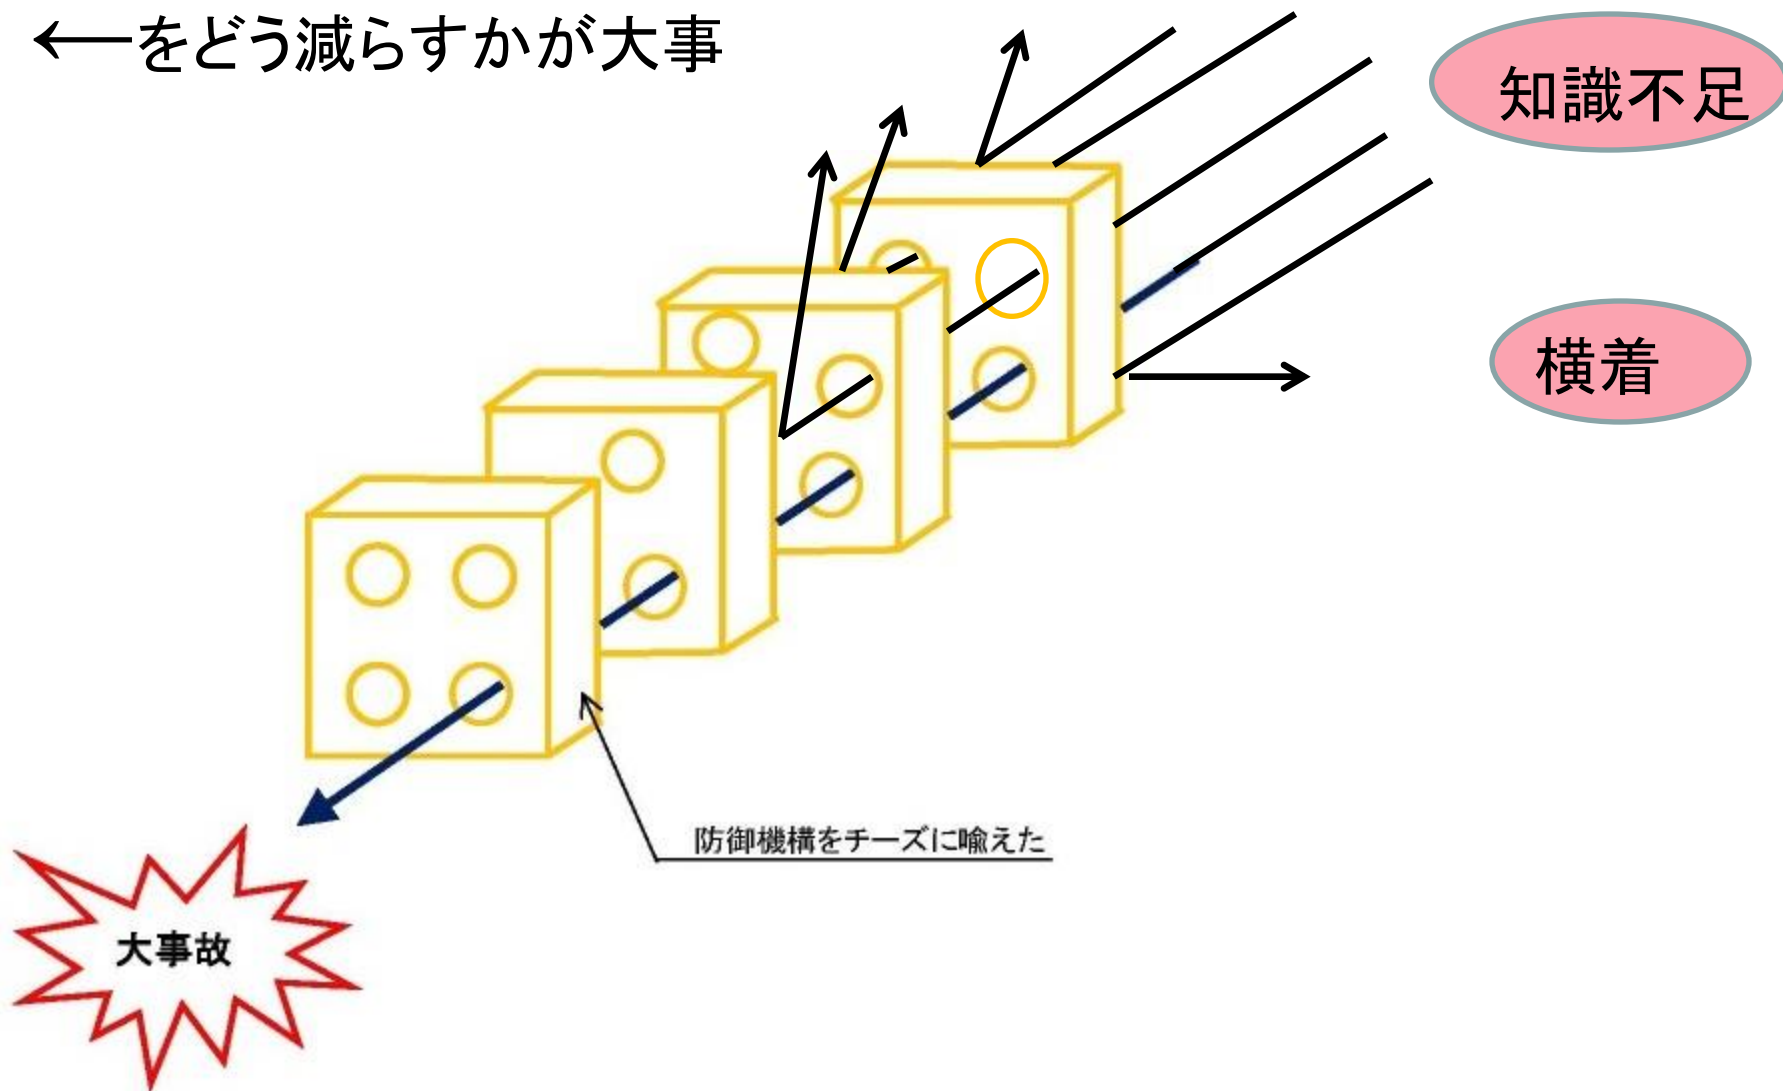
## 【スイス チーズ モデル】

イギリスの心理学者であるジェームズ・リーズンが1990年に提唱した考え方

事故が発生しても、何重もの防御機構があったとしても、その防護機構に穴があって、たまた穴の位置が合った場合は、事故が発生することになる。……………【**いくつかの偶然が重なった時に発生する**】

防御機構をチーズに喩えた
