Safe work TOKYO

建設業

亀戸労働基準監督署

建設業 墜落・転落災害の防止 「安全な足場・安全な作業台の使用」

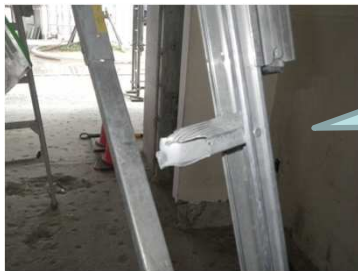
当署管内で発生した可搬式作業台による転落災害の踏面破損箇所

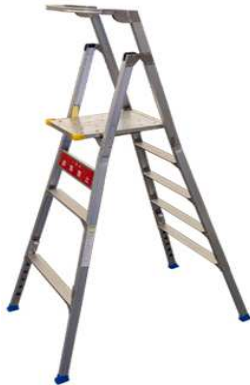
安全脚立(例)

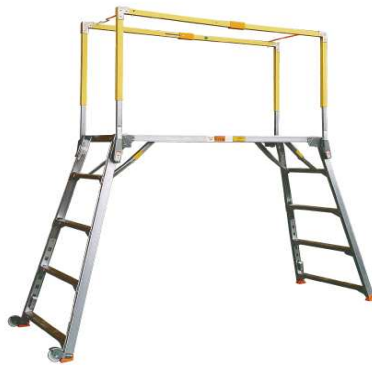
可搬式作業台(例)
* 感知バー付き

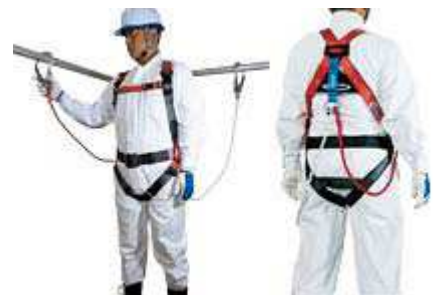
ハーネス型安全帯
