石綿分析結果報告書

業務件名	防府公共職業安定所 アスベスト含有調査
建物等の名称	防府公共職業安定所(防府市駅南町9-33)
施工年等	昭和47年8月
採取年月日	2022年6月15日
採取者所属・氏名	エヌエス環境株式会社 原田 暁博
採取場所・部位	庁舎 2F所長室 天井
建材名称	③成形板
形状又は材質	岩綿吸音板+石膏ボード
試料の大きさ	5cm×5cm 3箇所

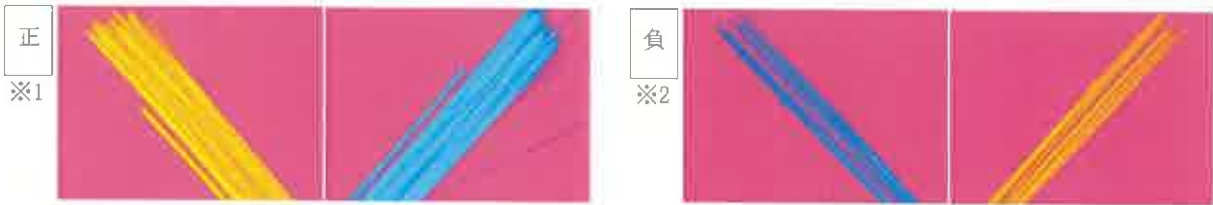
(参考)偏光顕微鏡による石綿標準試料写真(倍率：400倍)

※1 伸長の符号が「正」の場合…繊維の端を左斜め上45°に傾けたとき橙色～黄色を示し、右斜め上45°に傾けたとき青色を示す
※2 伸長の符号が「負」の場合…繊維の端を左斜め上45°に傾けたとき青色を示し、右斜め上45°に傾けたとき橙色～黄色を示す

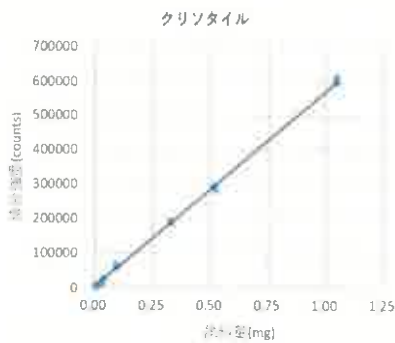
< 検量線データ 1 >

検出下限値(%)	0.001
定量下限値(%)	0.003
相関係数(r)	0.9997

設定項目等	測定条件等
X線回折装置	株式会社島津製作所 XRD-6100
X線対陰極	銅(Cu)
管電圧(kV)	40
管電流(mA)	40
単色化(Kβ線の除去)	Niフィルター
時定数(s)	1
走査速度(s)	OneShot 積分時間120
発散スリット(°)	0.5
走査範囲(°、2θ)	定量回折線を含む前後2~3°程度
