# ⑧ 5F\_503区画\_LGS壁工事

⑨ 5F\_503区画\_LGS壁 仕上げ工事

⑬ シーモール 5F 避難検証

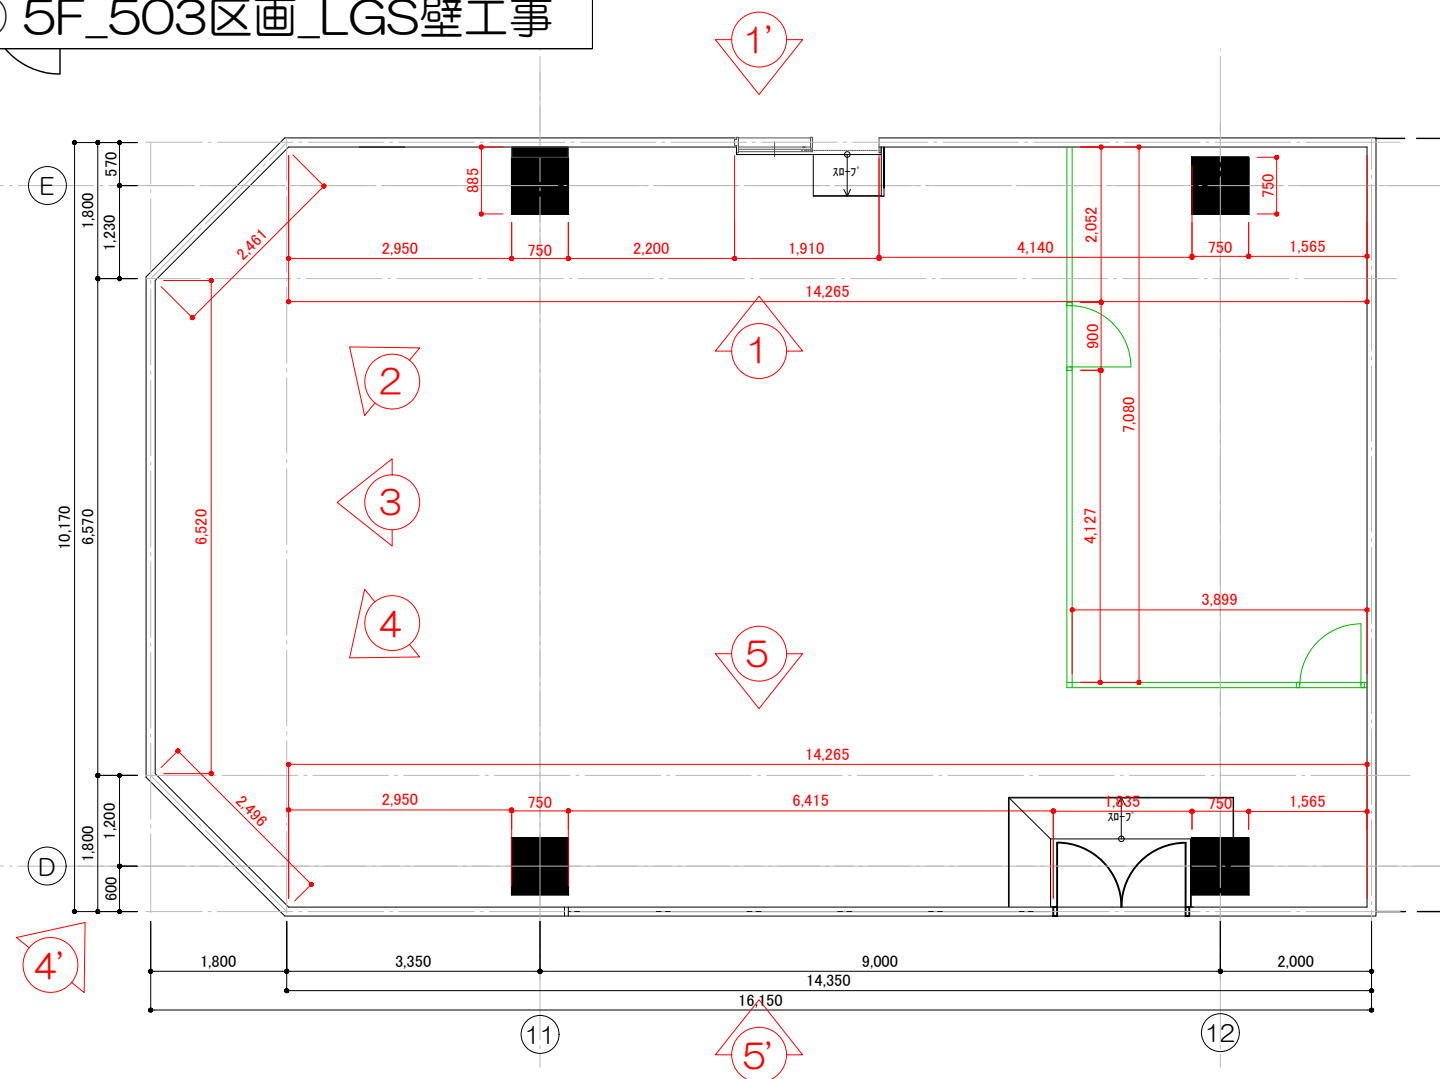
※既設 区画壁の垂れ壁は解体すると現状復旧が必要 新設ドア上部部分のみ垂れ壁を一度解体し、ドアを設置する  
※施工者の事前現地確認 必須

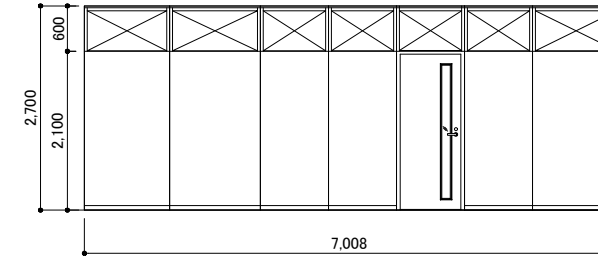
⑥

スチールパーティション新設

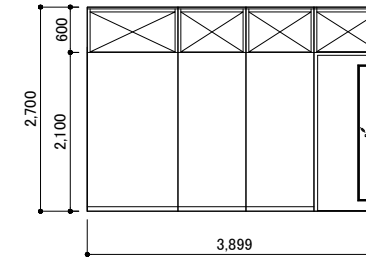
⑦

スチールパーティション新設

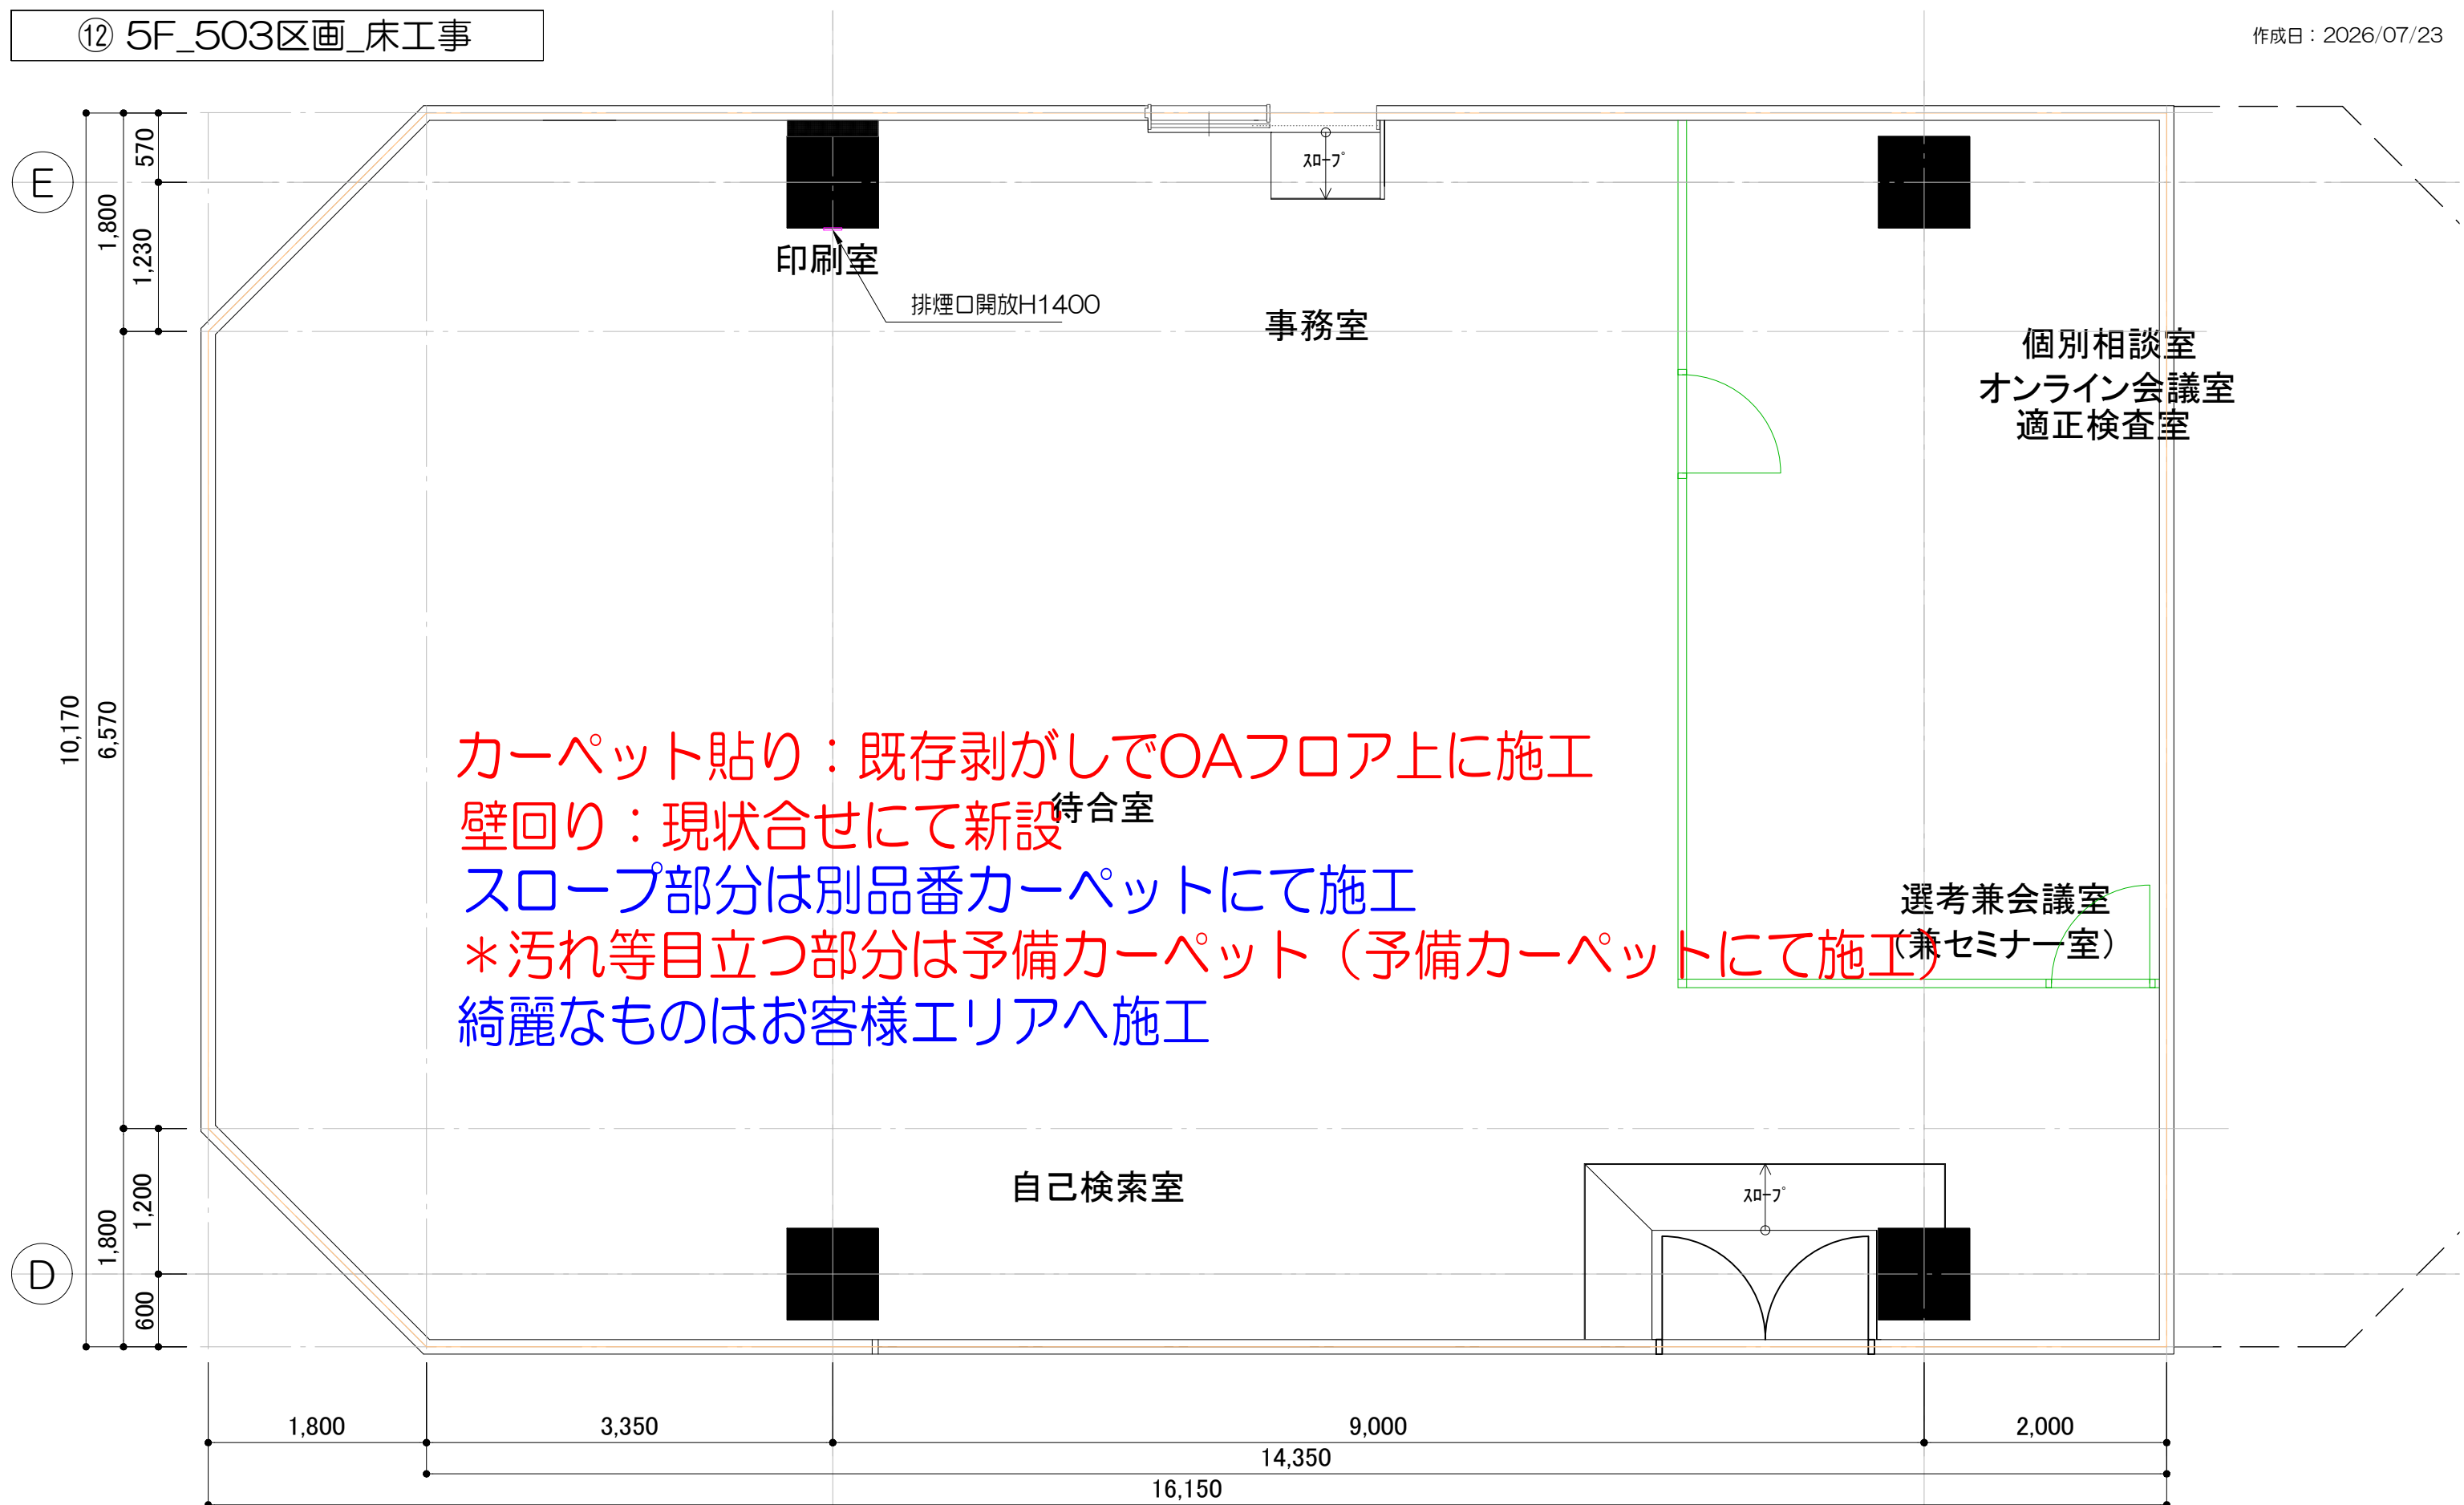
カーペット貼り：既存剥がしでOAフロア上に施工

壁回り：現状合せにて新設

スロップ部分は別品番カーペットにて施工

\*汚れ等目立つ部分は予備カーペット（予備カーペットにて施工）

綺麗なものはお客様エリアへ施工

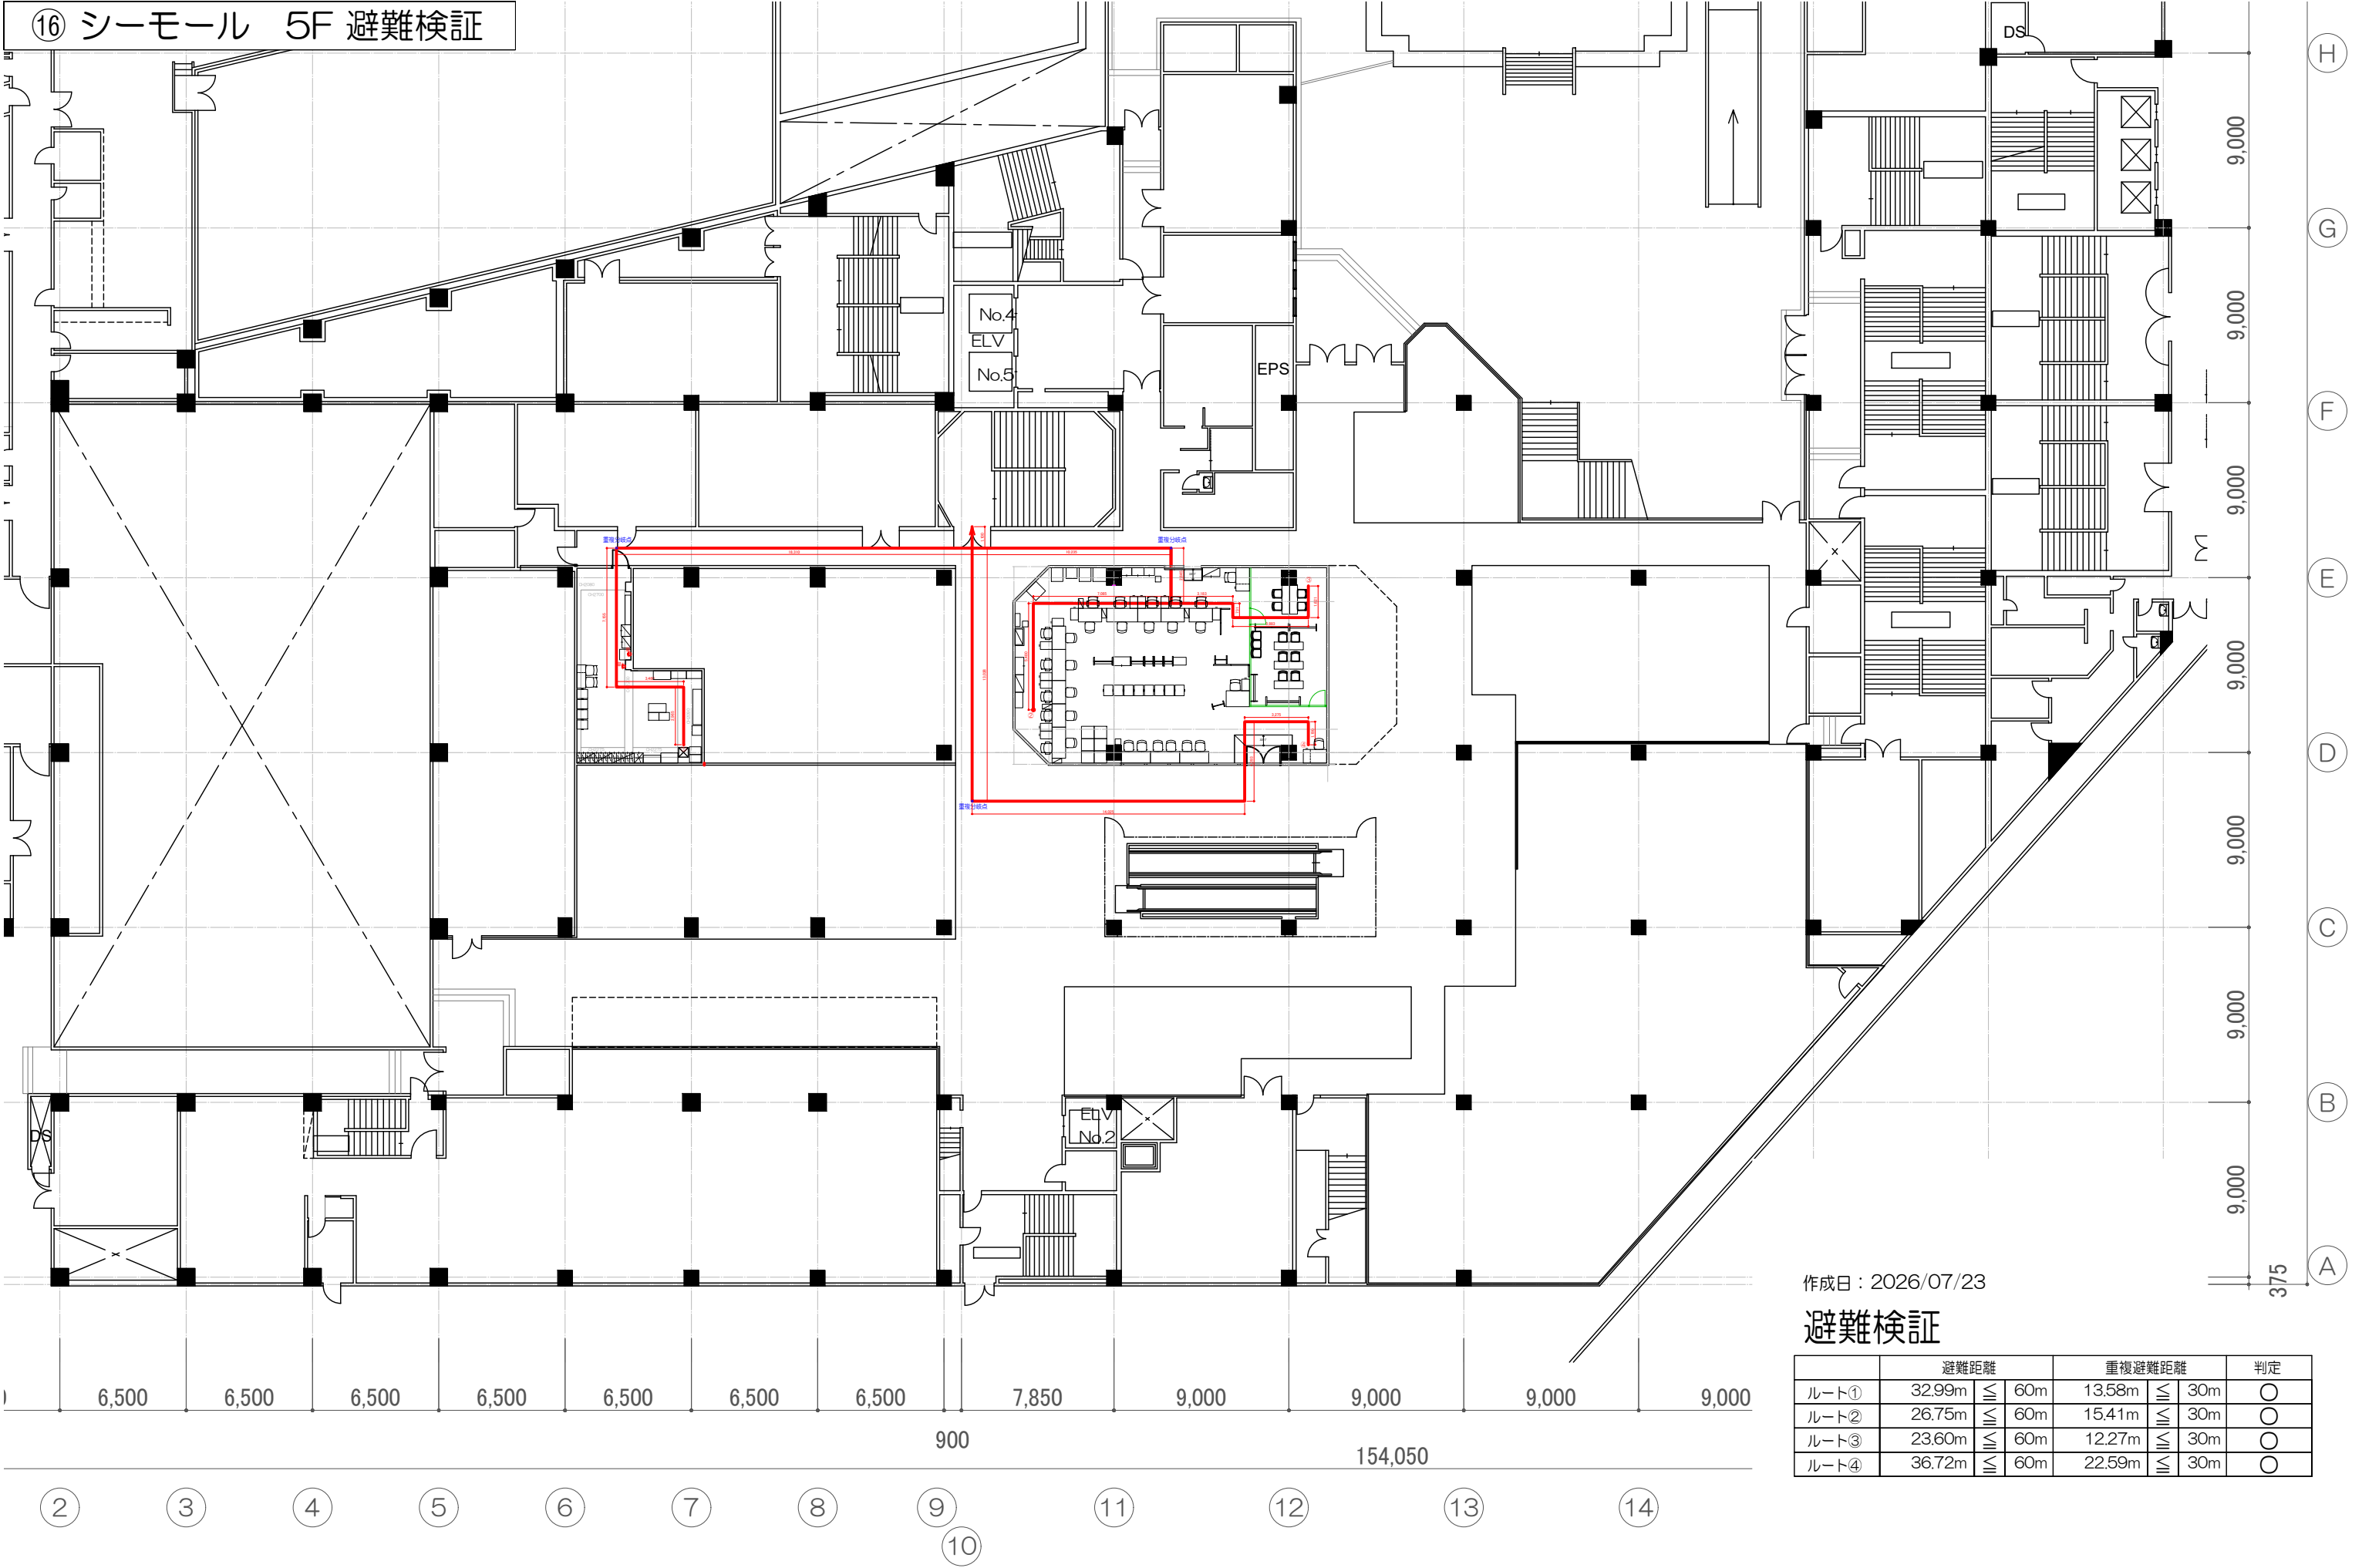
避難検証

| | 避難距離 | | 重複避難距離 | | 判定 |
| ルート① | 32.99m | ≦ 60m | 13.58m | ≦ 30m | ○ |
| ルート② | 26.75m | ≦ 60m | 15.41m | ≦ 30m | ○ |
| ルート③ | 23.60m | ≦ 60m | 12.27m | ≦ 30m | ○ |
| ルート④ | 36.72m | ≦ 60m | 22.59m | ≦ 30m | ○ |
