陸上貨物運送事業における

重大な労働災害を防ぐためには

荷役作業時の死亡災害にみる災害パターン別の主な原因と対策

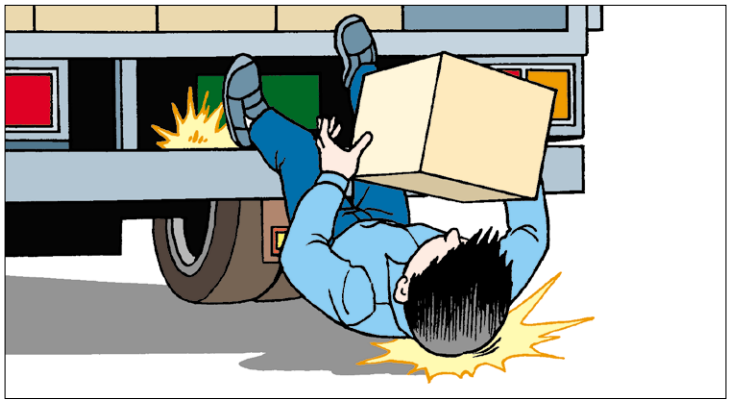
事例1 足を滑らせてリアバンパーから転落（死亡災害）

被災者はコンビニエンスストアに荷物を配送していました。配送先の手前にある駐車場で荷台コンテナ内にある荷物の整理を行った後、荷台にあった段ボールを持ちながら、荷台からトラックのリアバンパーに足をかけ、後ろ向きで降りようとしたところ、足を滑らせてしまい、約52cmの高さから転落し、頭部を強打しました。なお、同被災者は保護帽を着用していませんでした。

対策　作業高によらず、**必ず保護帽を着用**して荷役作業を行いましょう

わずか50cmの高さから転落した場合でも、打ちどころによっては死亡災害に至ってしまうことがあります。高さ2mに満たない地点での作業であっても、荷役作業時には**必ず保護帽を着用**するようにしましょう。
また、常日頃から社員に対して保護帽の意義や効果に関する社内教育を実施し、保護帽の着用を徹底させるようにしましょう。

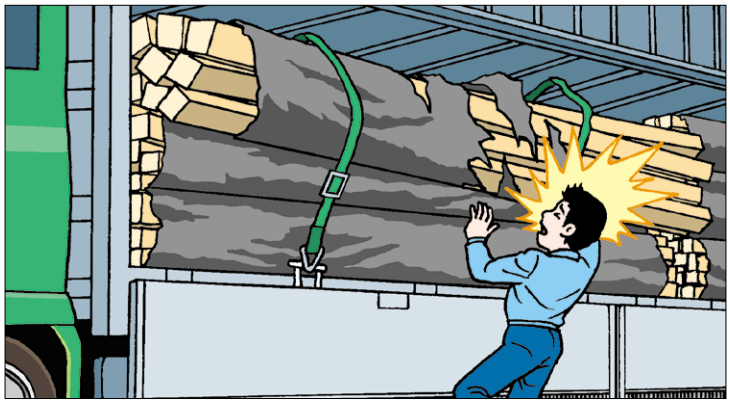
事例1　固定ベルトを外した途端に多くの角材が落下（死亡災害）

被災者は、トラック（ウイング車）の積荷である角材180本の束の積み付け状況を点検していました。角材はラッシングベルトで固定されていたものの、点検のためベルトを緩めたところ、角材の束が崩壊し、被災者は角材の下敷きになりました。なお、同被災者は保護帽を着用していませんでした。

対策　積付け時には、積荷の状態を確認すること（積みおろし配慮）

荷崩れが起きやすいような形で積付けが行われると、積みおろしの際に非常に危険です。積みおろし担当者が安全な積みおろしができることを前提に、積付け時の積みおろし配慮を行いましょう。
また、荷崩れを防ぐために、適切な固定・固縛（こばく）を行うなど、適正な方法で荷を固定させることが非常に重要です。

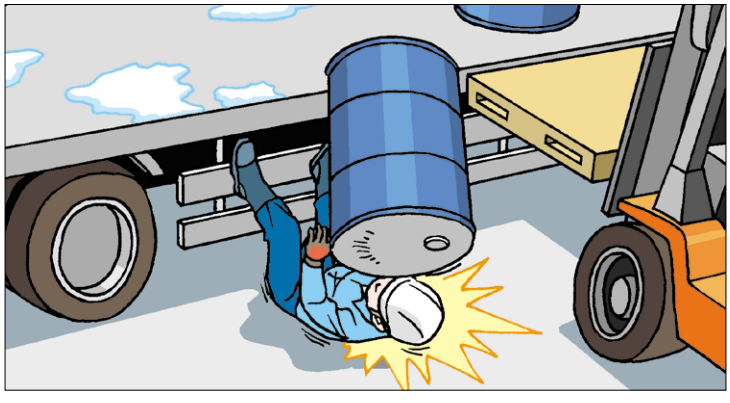
事例2　ドラム缶とともに転落。ドラム缶が被災者に直撃（死亡災害）

被災者は、積載されているドラム缶を、トレーラーコンテナの奥からフォークリフトのあるトラック荷台側面に移動させる作業をしていましたが、コンテナから地面へドラム缶とともに転落し、ドラム缶が被災者に直撃しました。なお、コンテナ内部の底面には雪が残っており、非常に滑りやすい状態でした。

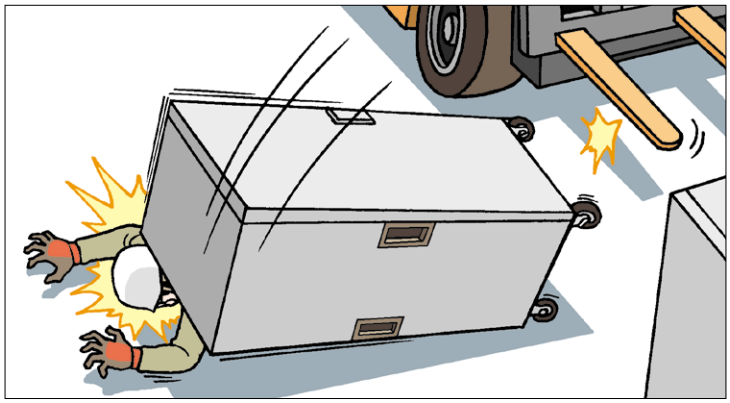
事例1 フォークリフトアップ（上昇）時の安全不確認により被災者がコールドロールボックスパレットの下敷きに（死亡災害）

オペレーターがフォークリフトのフォークを上昇させた際に、そばにあったコールドロールボックスパレットがフォークに引っかかり、前方に倒れました。パレットの近くで作業を行っていた被災者は倒れてきたパレットを避けることができず、倒れたパレットの下敷きとなりました。

フォークリフトの**オペレーターやその周囲の作業者**は、
定められたルールを守り、適切な行動を徹底しましょう

- 周囲の安全を確かめながら運転操作を行いましょう。特に、フォークに荷がある時には急な上昇・下降、旋回などは行わないようにしましょう
- フォークリフトの用途外使用をしないようにしましょう
- フォークリフトの操作に慣れていない場合は、一定期間は指導者の指導の下で作業を行うようにしましょう

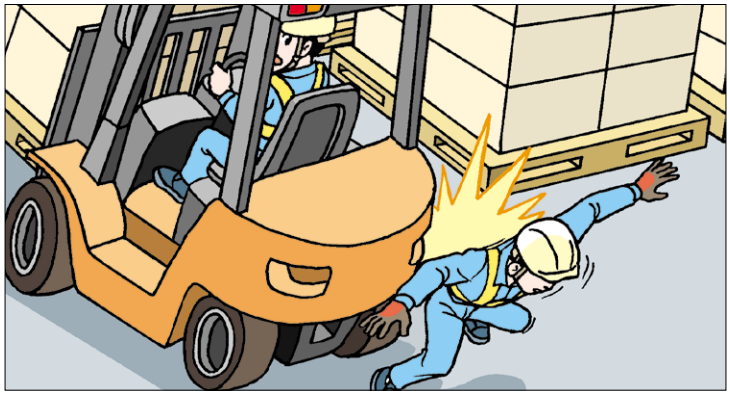
事例2 歩行者立入禁止エリアにいた被災者がフォークリフトと接触（死亡災害）

コンテナへの荷積み場所となっているフォークリフト走行エリア内でフォークリフトを運転していました。フォークリフトを後退させたところ、近くを歩いていた被災者に接触しました。なお、被災者は社内ルールで定められているフォークリフト走行エリアに入ったことで接触しました。

- 自分の周囲に注意を払いながら作業を行うようにしましょう
- 接触事故を防ぐために、歩行者立入禁止エリア（フォークリフト走行エリア）に立ち入らないようにしましょう

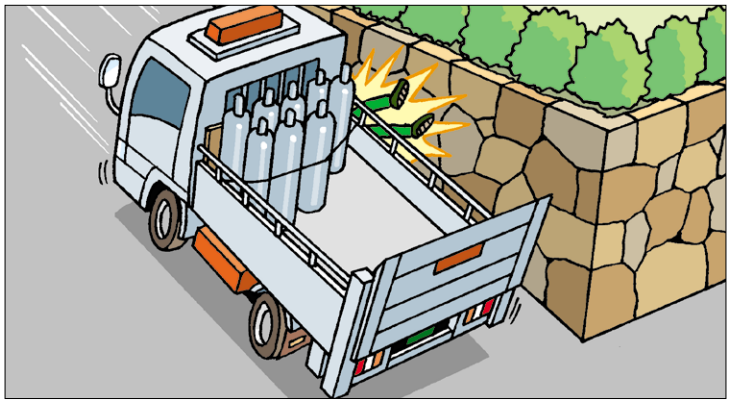
事例1 坂道で動き出した無人トラックを止めようとして轢（ひ）かれる（死亡災害）

被災者（ドライバー）は、傾斜のある道路（７～９度）に駐車させていた無人のトラックが後ろに動き出したため、止めようとして運転席に乗り込もうとしましたが、振り落とされた結果、トラックと石垣との間に挟まれました。なお、トラックを駐車させた際、エンジンは停止されていましたが、トラックのパーキングブレーキは緩く、ギアロックがされていなかったために、適切にブレーキが利いていない状態でした。

降車時には必ず**逸走防止措置（「パーキングブレーキ→エンジン停止→ギアロック→輪止め」の４点セット）**を実施しましょう

逸走した事例の多くは、適切な逸走防止措置が取られていなかったことで発生しています。ドライバーが降車する場合は平坦な場所にトラックを駐車させるようにするとともに、**逸走防止措置の４点セット**を確実に行ってから車を離れるようにしましょう。なお、寒冷地での待機中にエンジンをかけたままで車から離れた際に被災した事例もありましたので、十分に注意が必要です。

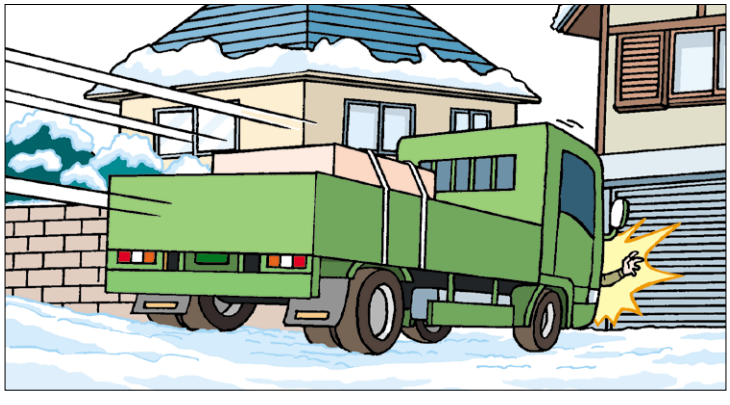
事例2 積雪路面で無人トラックが動き出し住宅ガレージの支柱に挟まれる（死亡災害）

積雪し、傾斜のある道路（約10度）に停車させていた無人のトラックが前方に動き出したため、トラックの前にいた被災者（ドライバー）がトラックに押しやられ、住宅ガレージの支柱との間に挟まれました。なお、駐車時にはパーキングブレーキが適切に使用されていたほか、エンジンが停止され、ギアロックもされており、タイヤにはチェーンも装着されていました。

- トラックの停車、ドライバーの降車、トラック内での待機について、作業手順を定めましょう
- 停車時にトラックが動き出しても、止めるために車に近付くことは厳禁とし、周囲への警告を発しましょう
- 降雪・凍結した坂道（わずかな傾斜も含む）では原則として、停車させないようにしましょう

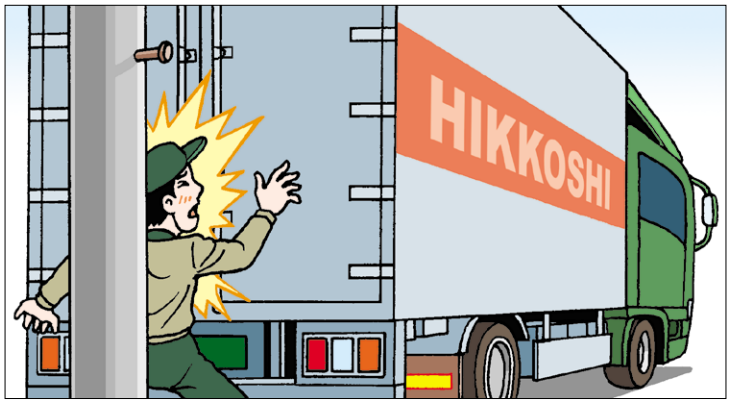
事例1 トラックの後退誘導時にトラックと電柱に挟まれる（死亡災害）

被災者（運転手助手）は、路地で引越トラックの後退誘導を行っていたところ、トラックと電柱の間に挟まれました。当該トラックにはバックモニターが装備されていましたが、被災者が目視できなかったにもかかわらず、運転手は事故発生当時バックモニターを使用していませんでした。

後退誘導のルールを定めるとともに、トラックを後退させるのは後方の状況確認ができる場合のみに限定しましょう

- トラック後退時には、周辺への第三者の立ち入り制限を定め、遵守させましょう
- 後退誘導担当者を配置しましょう。また、運転手は誘導担当者が目視できる状態で後退を行い、声や笛などの音声のみで後退の可否を判断しないようにしましょう
- トラック同士が接触するおそれのある場合は、複数台のトラック誘導を行わないようにしましょう
- 原則として、後退警告音の音量は下げないようにしましょう。やむを得ず下げる場合は、バックモニター等その他の安全対策を併用しましょう

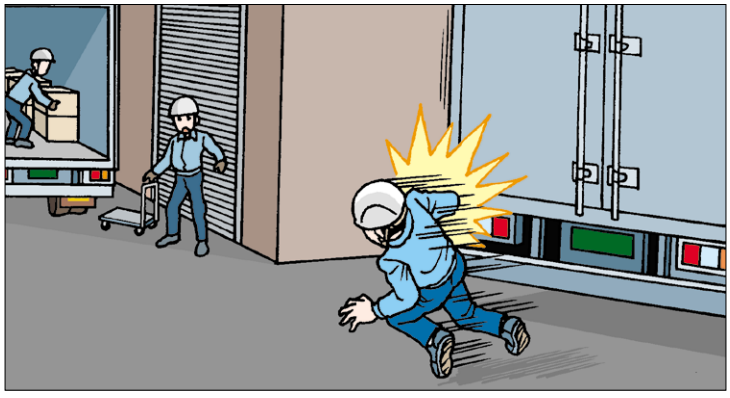
事例2 トラックの荷役作業指示中に後退してきた別のトラックに接触（死亡災害）

被災者はトラックＡの運転手に対して荷役作業の指示を行っていました。そこに別のトラックＢが給油のために、本来は禁止されている後退で移動してきました。トラックＢの運転手は被災者に気付かずに後退を続けたために、被災者はトラックＢと接触しました。なお、事故が発生したのは夕方で、薄暗い状態でした。
