厚生労働省
長崎労働局

長崎労働基準監督署発表
令和７年１０月３日（金）

労働安全衛生法違反容疑で書類送検
～潜水器具を点検し、修理等の措置を講じていなかった疑い～

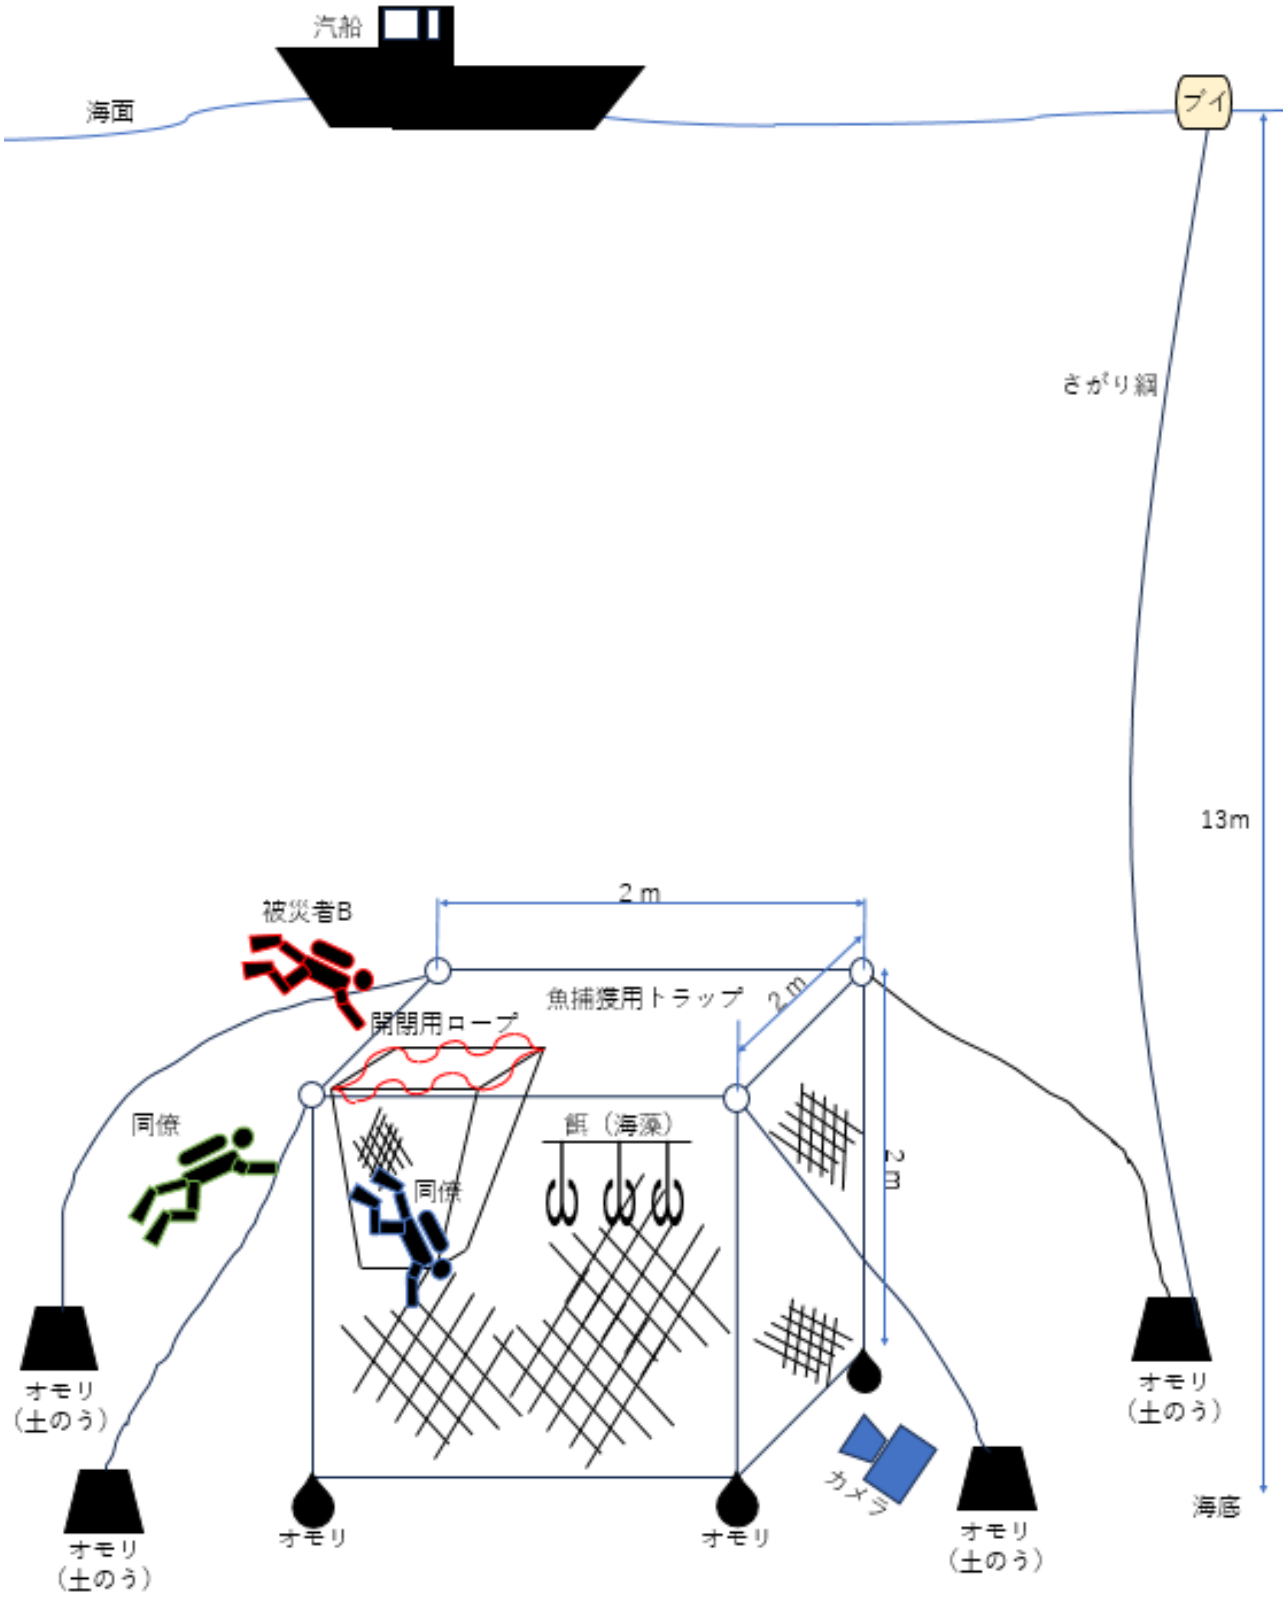
別紙２

令和７年６月 22 日、長崎市三重町付近の近海において、水産技術研究所の研究員である被災者Ｂほか２名が水深約 13 メートルの海中で網(トラップ)の中にいる魚（イスズミ）を捕獲する作業を行っていたところ、Ｂが海面に浮上した時、携行用ボンベから浮力調整具に給気するホースと浮力調整具との接続部分のバルブに緩みがあったため、空気漏れが発生し、浮力が得られずＢが溺死するという災害が発生しました。

災害発生当日の作業状況（略図）
