中部地方整備局管内の工事事故 発生状況について

令和5年11月速報

中部地方整備局 企画部
技術管理課

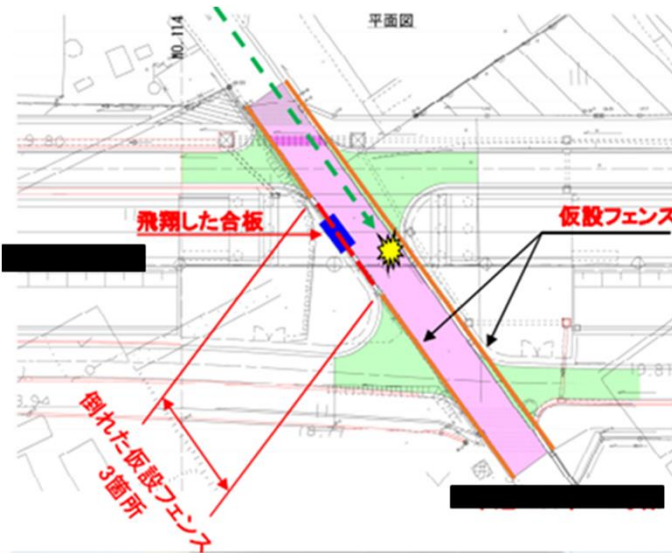
配置図

【事故の概要】 市道部の側溝を据付後、現道との境界を区分し誘導するため設置していた仮設フェンスが突風により倒れ、仮設フェンスの敷板として設置していた合板が飛翔し、市道を走行中の一般車両のフロントガラスに当たり損傷した。事故当日は休工であった。

- 【事故原因】**
- 週末の強風に備え、仮設フェンス等の固定を強固にしていたが、想定外の突風が吹き、仮設フェンスが転倒したことから、仮設フェンスの転倒防止のための固定が不十分であった。
 - 側溝開口部の養生として合板を使用していたが、その上に転倒防止対策をした仮設フェンスを設置したため、合板の飛翔防止対策がなされていなかった。

- 安全巡視パトロールを午前午後各1回に加え、新たに昼頃の1回を増やす。また、事前に強風注意報発令や台風の接近等の予報を得た場合は直ちに点検を行い、追加固定が必要と認められた場合は補強する。
- 風の抵抗を軽減するため金網フェンスを使用し、単管・クランプ等で両端2箇所を強固に固定し、重りを1箇所増やし3箇所に設置する。
- 日々の開閉箇所及び移動箇所については、単管バリケードとチューブライトを設置し風の抵抗を少なくし、重りを1箇所増やし3箇所に設置する。
- 開口部の養生として合板を使用する場合は、土のうを2箇所に設置し飛翔防止を図る。

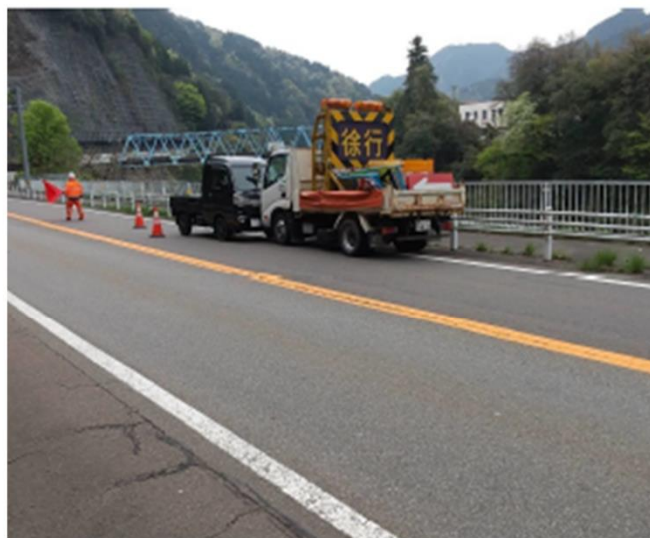
事故当時の状況写真

【事故の概要】 作業員が車線規制を行うため、上り車線の路肩に規制車を停止させ、看板を設置（一人作業）している時に停車中の規制車が動きだし、下り車線の路側ガードパイプに接触したが、その後も規制車は止まらず、ガードパイプと平行に下り車線を逆走し続けた。

下り車線を走行していた一般車が、規制車の逆走に気づき停車したが、規制車は逆走を続け、上り車線には対向車がいたことから、避けきれず衝突した。

【事故原因】 作業が運転していた当事者一人であり、かつ次の設置箇所への移動もあることから、気持ちの焦りから、規制車から降りて離れたにもかかわらず、安全行動をしなかった。

また、一人作業であったため規制車が動き始めたことに気づくことが遅れた。

- 車両から降車して離れる際は、「路肩側へのハンドル切り」「輪留めの設置」「エンジンを停止し鍵を抜き」「サイドブレーキの確認を必ず行う」とともに、目視確認出来る位置にチェックリストを表示し、運転手及び同乗者の2名でチェックリスト項目について、指差し呼称を2名で行いチェックする。
- 上記再発防止対策について、施工再開前の安全教育及び毎月の安全教育時、今後の新規入場者の教育時、日々のKY活動時において周知徹底する。

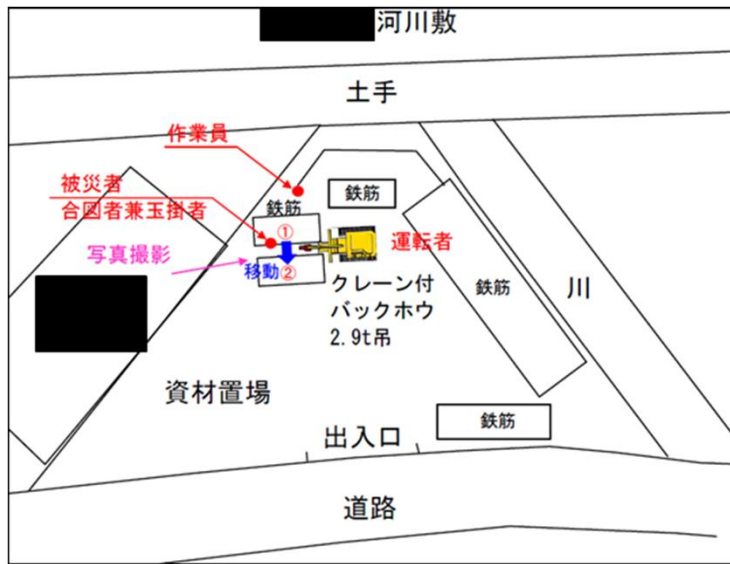
配置図

【事故の概要】 運転者、作業員、被災者（合図者）の3名で、鉄筋に根入れ確認用のマーキングをして束ね直す作業を行っていた。鉄筋を吊り上げた時に、被災者が吊荷の重心のズレに気づき、片寄りを直そうと吊荷を降ろす合図をした。しかし、吊荷が完全に降りきる前に、吊荷に近づきワイヤーをずらそうと鉄筋とワイヤーの間に手を入れたため、挟まれ負傷した。

- 【事故原因】**
- ワイヤーが緩む前に手を入れてしまった。
 - 吊荷から3m以上離れるルールが守られていなかった。（3・3・3 運動）
 - オペレーターから作業員の手元が鉄筋の影で見えづらく確認できなかった。
 - 被災者は日本に就労して1年程度で玉掛有資格者であったが、言葉の理解が十分でなかった。

- 合図に加え作業員、オペレーターが互いに声の掛け合いをする。
- 吊荷から3m以上の離隔を明確にしたセーフティー介錯ロープを使用し、吊荷に直接触れないようにする。
- 吊荷の中心位置を確認しワイヤーを掛ける位置のマーキングをする、ヤードを広く取り吊荷を真ん中として、オペレーターと作業員がお互いに直接目視で確認できるように重機を配置し、ワイヤーを動かす時は吊荷が地面に着いていることを確認して、吊荷から離れた場所を持つ。
- ・先輩の外国人労働者や通訳可能な作業員が、言葉を十分に理解できるようにサポートして確認できる人員配置を行う。

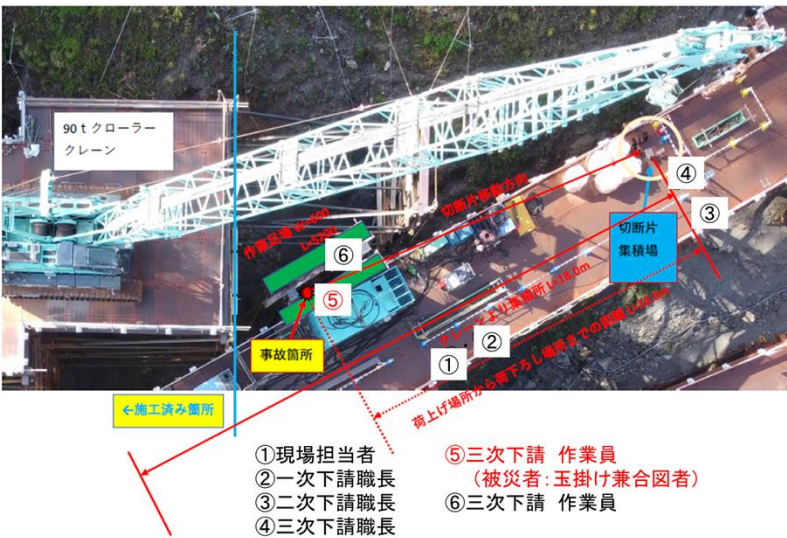
配置図

【事故の概要】 仮橋工における杭頭処理後の工程として切断片H400×400×H200（約30kg）が足場上に2個仮置きがしてあった。その切断片を90tクローラークレーンにて2個同時に吊り上げている途中に切断片の1個が既設の鋼材杭トッププレートに接触した勢いで作業員（玉掛者と合図者兼務）の顔面に当たった。

- 【事故原因】**
- 作業員（玉掛者と合図者兼務）が吊り荷との距離を確保出来ていなかった。介錯ロープを持って3m離れて、30cm吊上げ3秒の安定確認を行っていなかった。（3・3・3運動）
※作業計画、手順書はあったが、事故防止の危険予知が出来ていなかった。
 - 吊り荷の荷下ろし場所を確認しなかった為、作業員が巻上げ合図した直後に吊り荷から目を離した。（1人2役）
 - 作業計画書に記載の無い作業を独断で実施し、切断片を足場上に置いたこと。
 - ・ 次の工程に早く移りたく時間短縮の為、切断片を常時作業では行わない2個同時に吊ろうとしたこと。（近道行動）

- 対象物を吊り上げる際は介錯ロープを持って3m以上離れて、巻上げて地上高30cmで止め荷のバランスを確認し、3秒以上停止し荷姿を確認する。（荷崩れしないか）
- 切断片を吊上げから置場に着地するまで目を離さない。玉掛者と合図者の2人で吊り荷の状況を監視できる体制にする（2人1組）
- 足場上に荷物を置かない。
- 吊荷の大小に限らず1個吊りを徹底する。

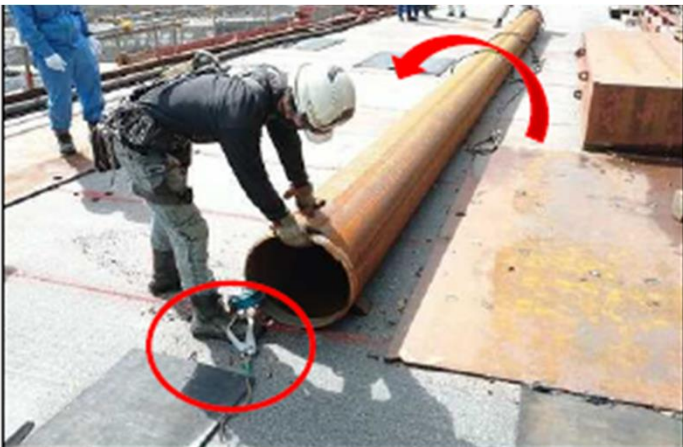
状況再現写真

【事故の概要】 法面防災工事における仮栈橋の施工中、鋼管杭を降ろした後、次の作業のために回転させようと手前に転がした際、鋼管杭に設置した吊具のクランプ(大きさ約150×200程度)が右足甲に接触し負傷した。

【事故原因】 ○ 次工程があることに焦り右足の位置を確認せずクランプを設置したまま鋼管杭を手前に回転させてしまった。

○ 鋼管杭を回転させる場合はクランプを掛け直し、クレーンで吊上げ回転させる。

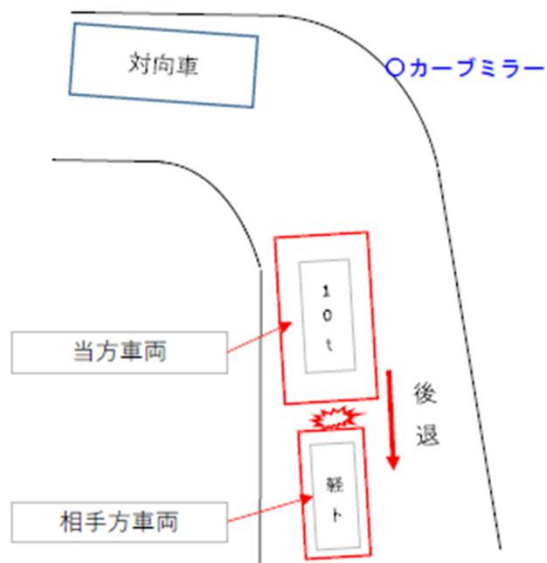
事故状況図

【事故の概要】 10t ダンプトラックにて土砂運搬中に対向車が来たため一旦停止したが、すれ違いができないと判断して後退した際に、後続の車両に接触した。

- 【事故原因】**
- ・前方のカーブミラーにて対向車の有無を確認していなかった。
 - ・バックモニター搭載車であったのにモニター未確認かつ目視での確認も怠った。
 - ・対向車に気づき停車した場所が車線中央よりであったため、少しバックすればすれ違いできると思った。
 - ・走行中においてもルームミラー等で後続車がいることを認識していなかった。

- 『ハザードマップ』を作成して入場者全員に配布、朝礼時に繰り返し指導する。
- 注意喚起シール『ダンプトラック後退時の作業手順』を運転席のシフトレバー付近に貼る。
- 『新規入場者教育資料』に下記の内容を追加し、全ての入場者に教育する。
 - ・後退時はハザードランプを点灯し、バックモニター（ルームミラー）、サイドミラーにて後続車、歩行者等がないことを確認してから後退すること。
 - ・走行中は後続車の有無を確認すること。
- 『誓約書』に「大型ダンプトラックはバックモニターを搭載すること」の内容を追加徹底する。

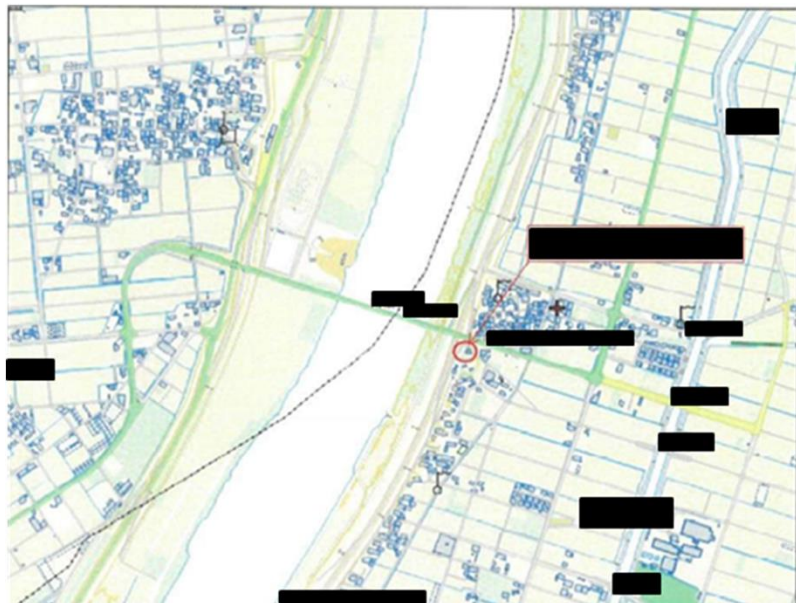
位置図

【事故の概要】 河川堤防の除草作業において、被害者宅に隣接する箇所の除草をハンドガイド式除草機械で行い、窓ガラスを損傷させた。現場代理人は、担当技術者に当該箇所の監視を指示して立ち去ったが、担当技術者は監視業務以外にゴミ撤去作業も行っていった。また、作業員は、一人でハンドガイド式除草機の操作を行っており、飛石防護ネットはしていなかった。

- 【事故原因】**
- ・元請と下請とで施工方法の確認、共有ができていなかった。
 - ・作業員が単独で作業を行い、民家に近接していたにもかかわらず飛び石防護ネットを使用していなかった。
 - ・現場代理人や監理技術者が、指導不足や経験不足の見張員を配置してしまった。
 - ・現場の危険箇所、事故が起こる可能性がある場所が、事前に元請と下請間で共有できていなかった。

- 前日の打合せ、当日のKY時に1日の施工範囲、施工方法を明確にして下請けに指示する。
- 現場代理人又は、監理技術者が適切な機械での作業体制となっているか、飛散防止対策が取られているか確認するまで作業させない。
- 現場再開前に外部講師を招いて、見張員及び作業員に不安全行動について社内教育を実施する。
- 危険箇所や事故発生の可能性が大きい場所等のわかる資料を現場再開前に作成し、下請けにも共有する。その資料を用いてKY時に下請に指導する。

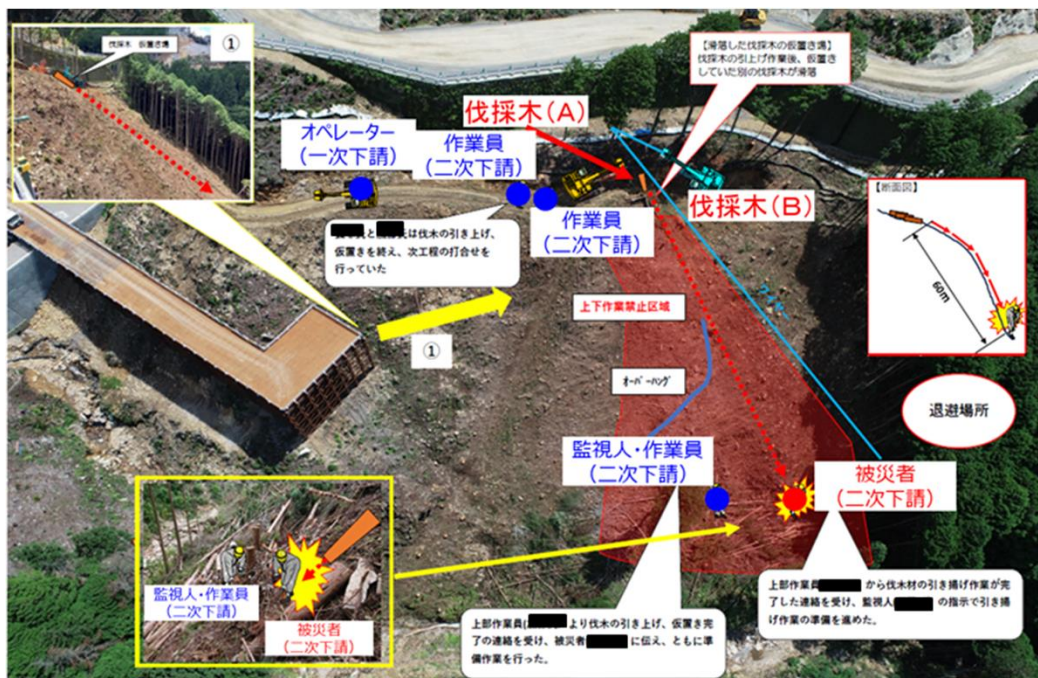
事故発生時の配置図

【事故の概要】 事故は、伐採木（A）の仮置き完了後、伐採木（B）を引き上げ、仮置きした時に発生した。伐採木（B）の仮置きが完了したため、作業員に次の玉掛けを指示した時、先に仮置きした伐採木（A）が仮置き場所から動き出し、斜面（約60m）を滑り落ち、玉掛け作業をしていた作業員に激突した。

- 【事故原因】**
- パイロット道路の小堰堤の一部が低く、仮置きした伐採木が転がる恐れのある不安定な場所に仮置きした。
 - 伐採木を法面に対し、転がり・滑落しやすい直角方向に仮置きした。
 - 伐採木が乱雑に並べられ、先端が法肩よりでて、転がれば滑落する恐れのある状態であった。
 - 伐採木仮置き後の状態確認をする者が選任されておらず、確認不足であった。

- 仮置き場所は、小堰堤の整備（低い所、緩んでいる所は補修）し、また極力平坦な位置で行う。
- パイロット道路の小堰堤からはみ出し、転がらないよう、並行に仮置く。
- 仮置き場所には、根株及び木杭を利用した滑落防止柵（ネット展張）を法肩付近に設置し、伐採木の滑落防止を徹底する。
- 伐採木の安定状態を確認する者を選任し、随時仮置き状態の点検を行う。

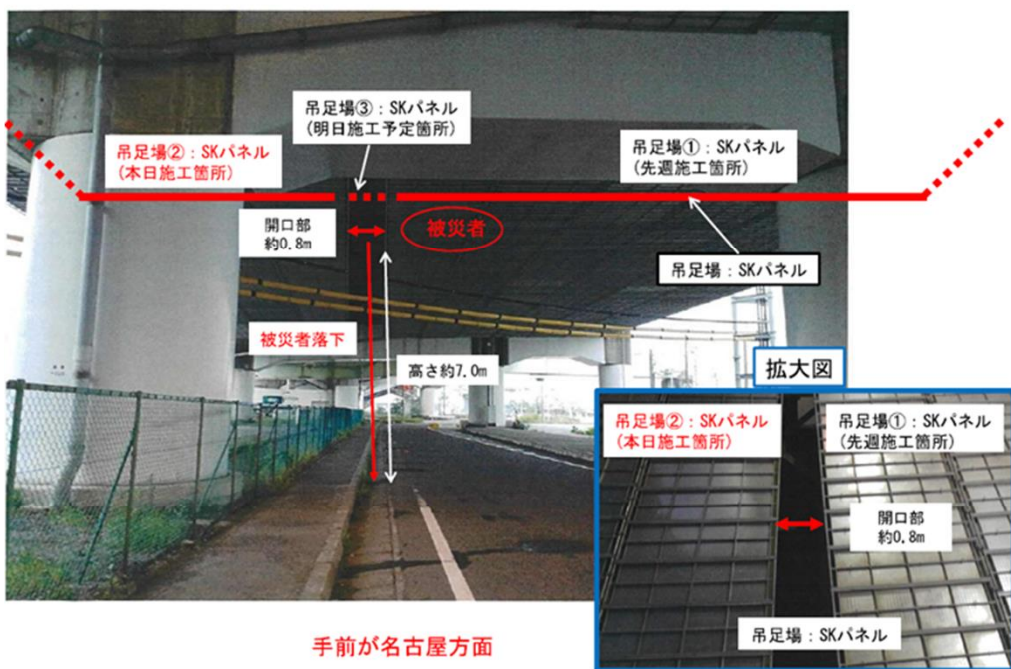
事故現場の状況写真(イメージ)

【事故の概要】 橋梁補修工事において吊足場の先に施工した南側の残作業が完了し、後片付けのため北側に移ろうとした際に主桁下フランジに頭部をぶつけ体勢を崩して誤って足場の開口部から墜落負傷した。

- 【事故原因】**
- 高所作業車を使用せず吊足場開口部を跨いで渡ろうとした。
 - 吊足場開口部において墜落制止用器具を使用しなかった

- 吊足場開口部間を渡る際は必ず高所作業車を使用し、デッキ及び端部の親綱に作業員から見える位置に注意喚起の表示を取り付ける。
- 作業床の組立解体作業時における端部からの墜落を防止する為、端部に親綱を設置すると共に作業員から見える位置に視認性の良い蛍光テープ、立入禁止の表示を取り付ける。また、墜落制止用器具を確実に使用する。

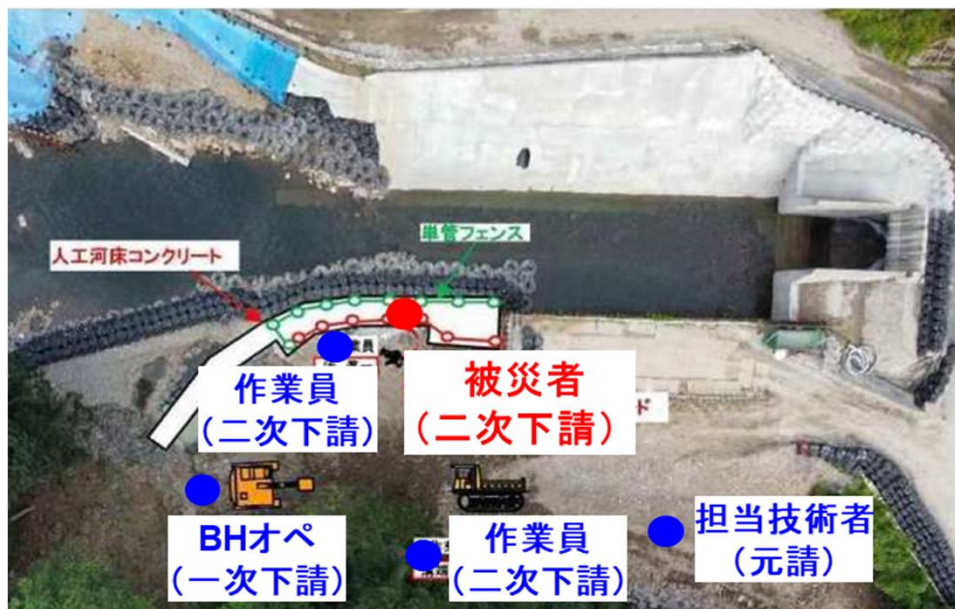
事故発生の配置図

【事故の概要】 事故は午前の休憩後、鋼製堰堤工10ブロック河床コンクリート部掘削に伴う水替え作業中、濁水ポンプのホース（4吋）の調整時に、コンクリート基礎天端部から高さ1.65mの掘削側地盤へ転落したものである。

- 【事故原因】**
- 日陰の少ない場所で、熱中症の発生する環境下であり立ち眩みや一時的な意識障害によって墜落事故が発生した。
 - 作業床から地盤までが1.65m程で着用の義務はないが、墜落する可能性がある箇所において墜落制止用器具を着用せずに作業を行った。

- 熱中症対策
 - ・ 休憩の回数を増やすこと（現場サイクルの見直し）、水分塩分補給を徹底する。
 - ・ 休憩ごとに職員による作業員の体調確認を実施する。
- その他対策
 - ・ 着用義務が無い場合においても、作業床での作業時は墜落制止用器具の着用を作業所として義務付けをする。
 - ・ 手すりを作業床に設置する際は、必ず固定をする。
 - ・ 注意喚起の必要性に応じて、現場作業箇所に啓蒙看板を設置する。

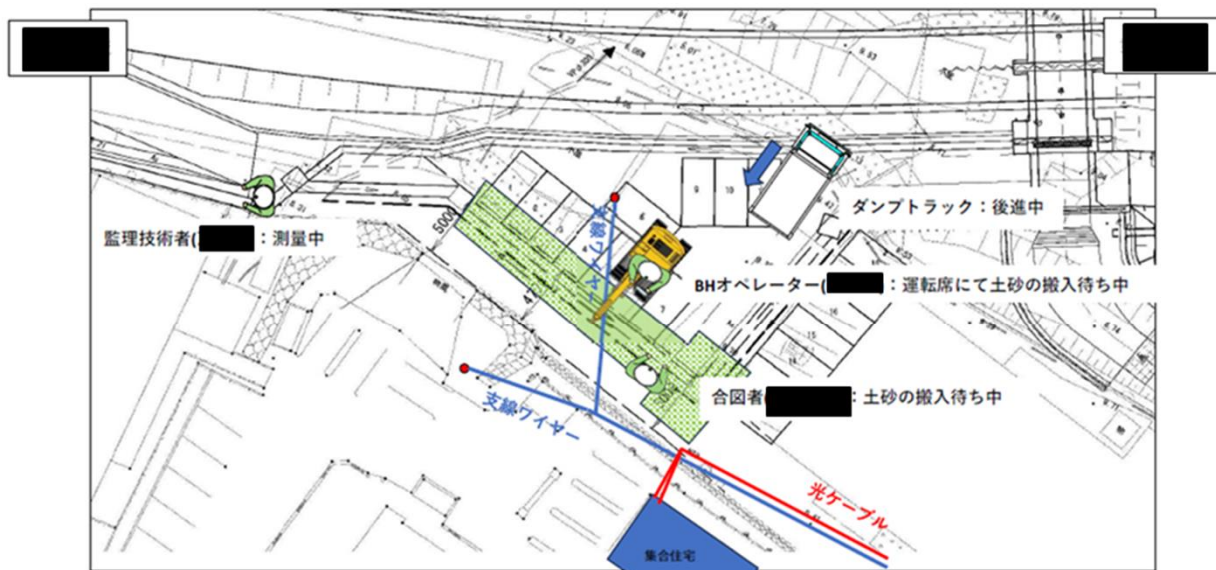
事故発生の配置図

【事故の概要】 埋戻し作業で使用していた0.8m³バックホウのアーム先端部で、NTT線を引っ張っている支線を引っかけてしまい、その反動で、集合住宅へ引き込んである通信線を切断してしまった。

- 【事故原因】**
- バックホウのオペレーター（オペ）が架空線を目視で確認したうえで、合図者の合図を受けてからバックホウの操作を行うところが確認を行わずに操作をしてしまった。
 - オペは、埋戻し作業を実施しており、合図者は埋戻し土を運んできたダンプトラックの誘導にあっていた。
 - オペは、ダンプの後進に合わせ荷降ろししやすいようにと合図者の確認をとらず単独で旋回操作を行った。

- 架空線(支線ワイヤーを含む)等、上空施設の保安措置を漏れなく再点検し、近接作業を行う場合にはその都度、現地で架空線の位置や重機械の配置箇所、合図者の配置場所を当該作業従事者全員で周知する。
- 作業前に合図の内容、方法や合図者の立ち位置の確認について徹底する。合図者はオペに対し視覚だけでなく聴覚でもわかるよう合図を行う。また、合図者とオペの距離が離れている場合(クレーン作業で上下に分かれている等)はトランシーバーを使用する。
- 合図者は作業範囲の支障物の情報をオペに対し、事前に伝達する。合図者は重機操作時に周囲確認を行い、確認後、オペに対して合図を行う。
- 作業再開前に作業従事者に対しマニュアル等を読み合わせ、架空線事故の重大性を再認識させる。

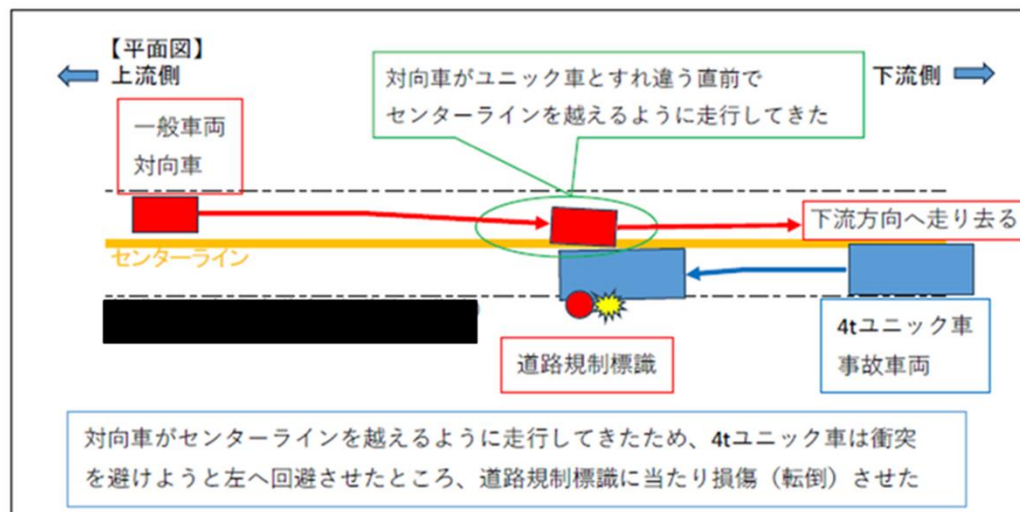
事故現場の状況図

【事故の概要】 工事の着手前で安全施設（バリケード）の組立・設置作業をしていた。余った資材を現場から現場事務所に4tユニック車にて運搬（元請作業員が運転）していたところ、対向車（普通乗用車）が突然センターラインを越えるように走行してきた。咄嗟に左に回避し衝突を避けたが、4tユニック車の左側方が道路規制標識と接触し損傷（転倒）させた。

- 【事故原因】**
- 一般道路上で対向車が接近していたため4tユニック車は徐行していましたが、対向車がすれ違う直前でセンターラインを越えるように走行してきたので、運転者の咄嗟の判断で左に寄った結果、事故が発生した。
 - 最徐行あるいは停止していれば、道路規制標識に接触する事故は防ぐことができたと思われる。

- 堤防道路通行の際、4t以上のサイズの車両は対向車接近時は最徐行、道路規制標識が立っている箇所は対向車が通りすぎた後に通行する。
- 工事区域内に道路規制標識及び徐行運転に関する注意喚起ののぼり旗を設置することで、標識設置箇所の明示を行う。
- 新規入場教育時に使用しているヒヤリマップについて、内容を一部追加する（道路規制標識設置箇所の追加、対向車接近時の最徐行及び道路規制標識設置箇所での対向車通過後の通行について追記）。また、既入場者に対して再教育を行う。
- ヒヤリマップを用いて資材搬入業者に危険箇所及び運行ルールの説明を行う。
- 元請社有車についてドライブレコーダーを搭載して、事故発生時の状況確認を容易に行えるようにする。

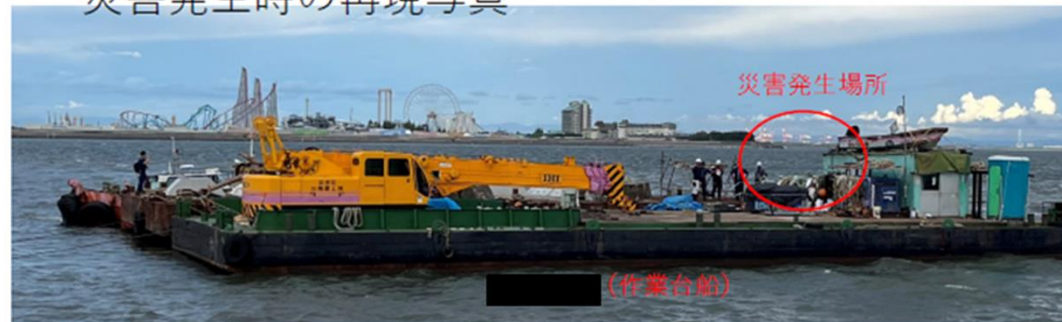
災害発生時の作業員配置状況

【事故の概要】 導流堤における作業完了後、作業台船の引き揚げ作業を行うため、揚錨作業で巻き上げ操作を行っていたところ、ワイヤーの乱巻き（偏り）を直そうとした作業員が巻き上げ装置のワイヤーに手を挟みケガをした。

- 【事故原因】**
- 運転中に機械器具等に接近した
 - 安全意識が不足していた
 - 危険な位置で作業した

- ウィンチ運転中はドラムから十分に退避しなくてはならないため、ワイヤー露出箇所へ立入防止柵を設置する。
(巻き上げ中は、ドラム中央にワイヤーが偏っても直さない)
- 注意喚起標識の設置
- 再入場時教育の実施
- クレーン付台船作業計画書の作成

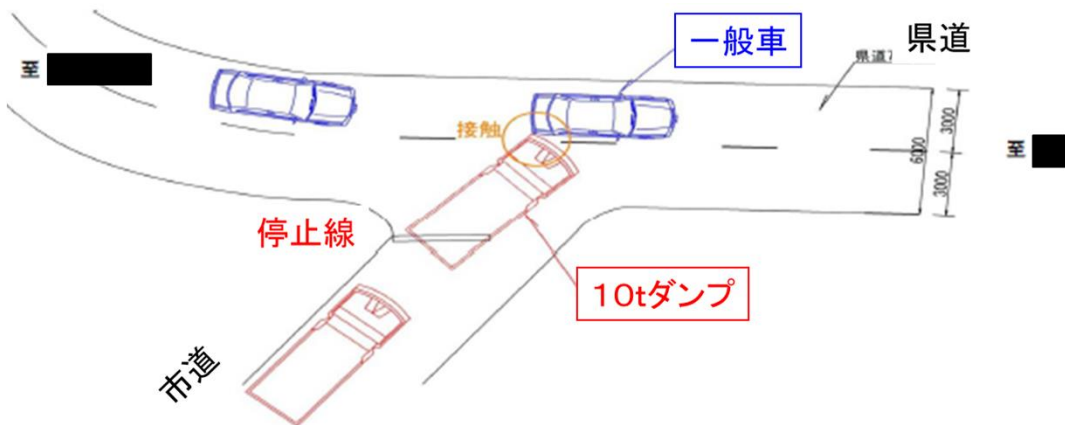
事故現場の概略図

【事故原因】 警察の現場検証、ドライブレコーダーの映像確認から

- 工事車両の指定場所一時停止がなされていない。
- 左右の安全確認不足である。

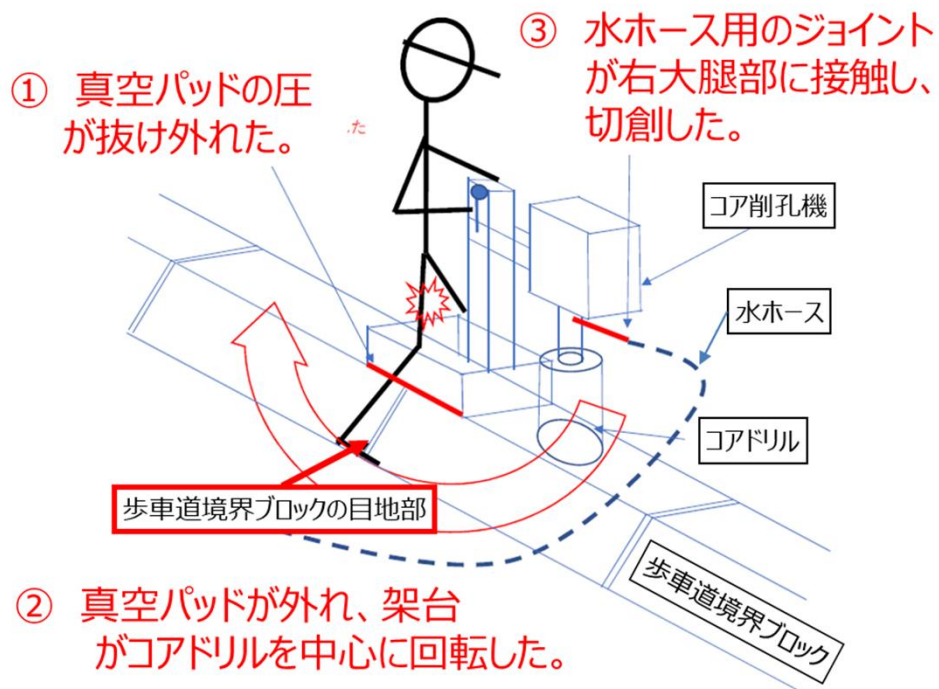
事故時の作業状況図

【事故の概要】 歩車道境界ブロックに作業員がコアドリルマシンで削孔を行った際、作業員は、歩車道境界ブロックに固定用の真空パッドを設置し、削孔を開始したところ、真空パッドが外れ、機械本体が回転し、接続治具(削孔水を接続する金具)が右大腿部に接触して切創した。

- 【事故原因】**
- 目地部では不適切な真空パッドを使用してしまったために固定部分が外れ、機械本体が回転し、作業員と接触した。
 - 作業手順の周知は行っていたが、作業員の理解度の確認が行われていないこと。

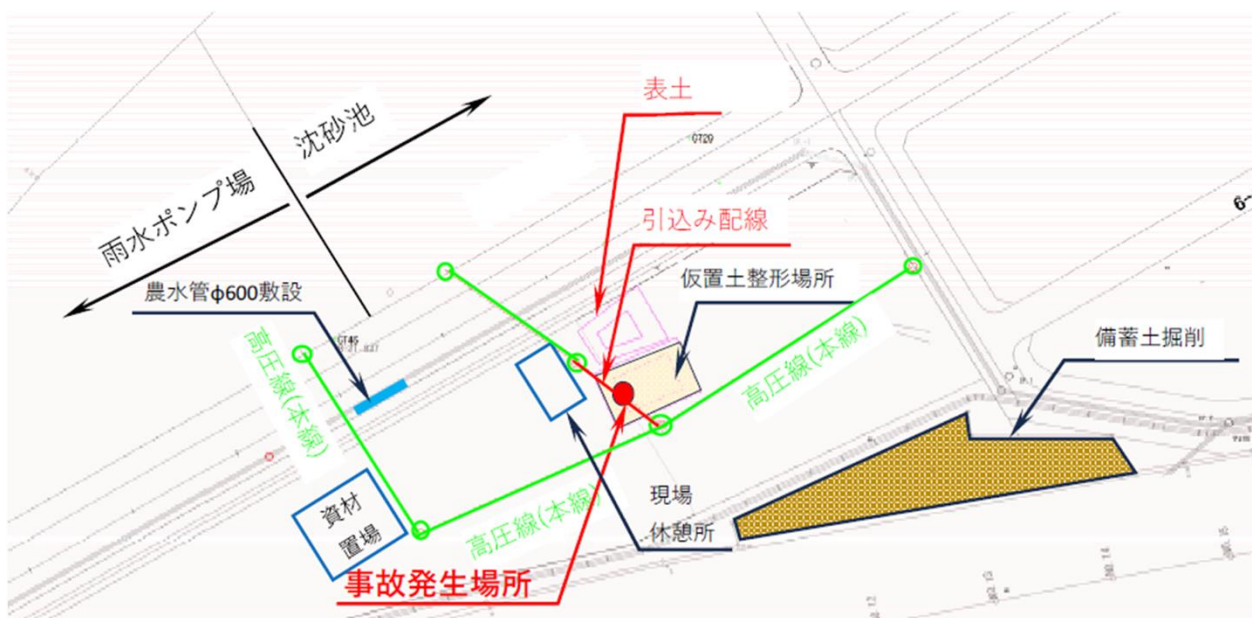
現場配置図

【事故の概要】 仮置き土の整形作業中、バックホウが盛土端部で傾いたため、アームを旋回させたところ、アームが架空線に接触し切断した。

- 【事故原因】**
- 現地の作業エリアの明示や明示確認の不備
 - 架空線下で作業を開始したときの監視体制の不足
 - 仮置き作業を盛土天端で重機操作を実施したため、盛土肩付近で重機がバランスを崩したこと
