# 中部地方整備局管内の工事事故 発生状況について

令和3年11月

中部地方整備局 企画部  
技術管理課

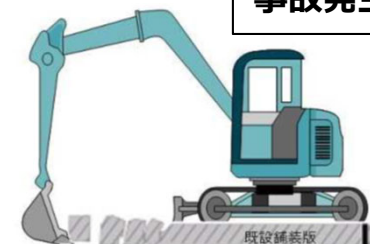
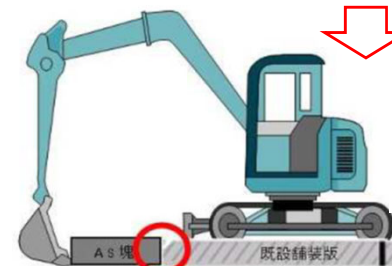
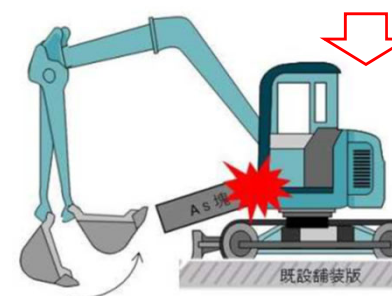
【事故の概要】 既設舗装版撤去作業中、バックホウにて舗装版を剥いだ後、集積する際にAs塊が既設舗装版とかみ合ったが、オペレーターは気づかずバケットを返し、その力でAs塊が跳ね飛んで被災者の左足に接触をした。

- ・現場着手前に現場条件にあった作業手順書を作成し、元請けと下請で検討し、内容について周知徹底する。
- ・バックホウのアームを運転席から離しすぎないようにAs塊がバケットに収まるサイズに小割するよう作業手順書に記載。
- ・作業毎、安全訓練毎に危険ポイントや事故事例を作業員が見やすい箇所に掲示し、安全の見える化を図る。

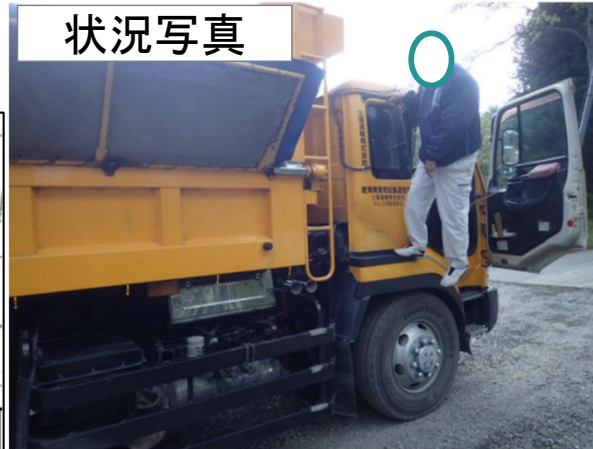
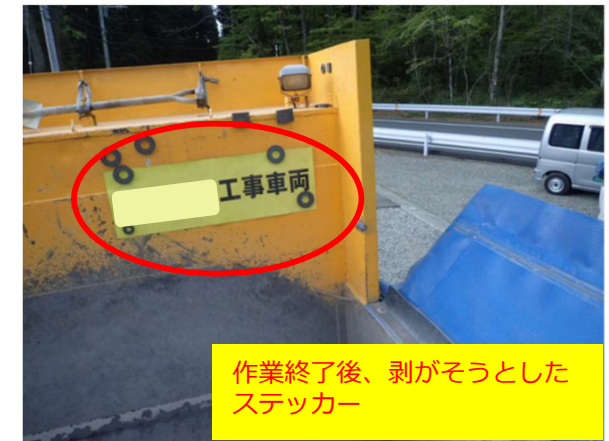
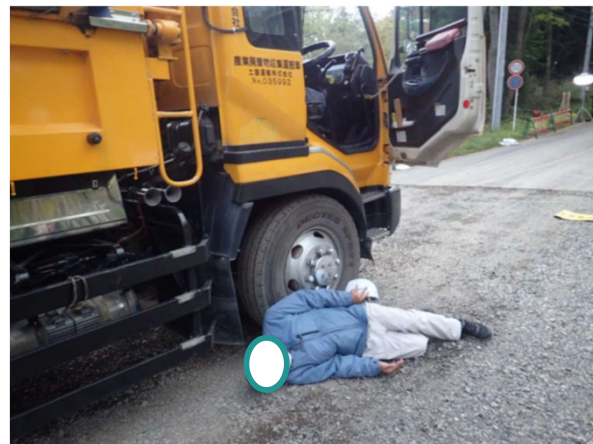
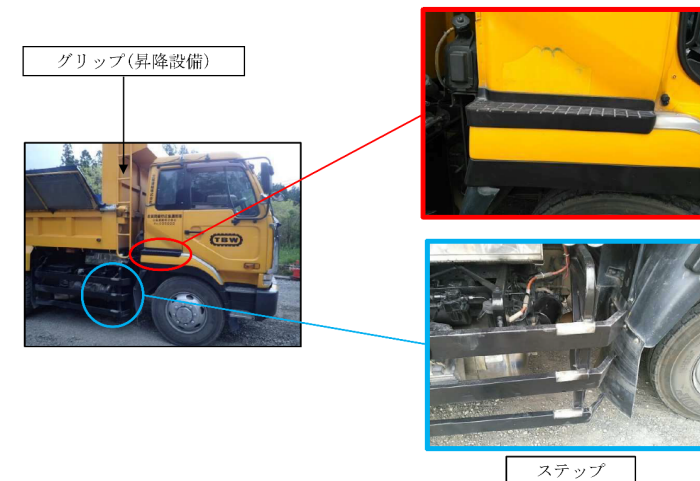
【事故の概要】 ダンプトラックによる土砂搬出作業を完了し、運転手が運転席背面に貼ってあるステッカーを剥がすため、荷台に上がろうとした際に荷台から転落し、運転手が被災した。

転落

- ・両側座骨骨折
- ・右仙骨骨折
- ・右肩峰剥離骨折
- ・右肋骨骨折

- ・荷下ろし完了で作業完了と思っている運転手が多いので、片付け作業においても現場内では保護帽を着用する。
- ・荷台に上がる際は、運転席から一度地面に降り、その後、昇降設備を使用し上る。(3点支持遵守)
- ・運転手は血流の循環低下が起こりやすいため、運転以外の動作を行う場合は、地上で軽くストレッチを行う。

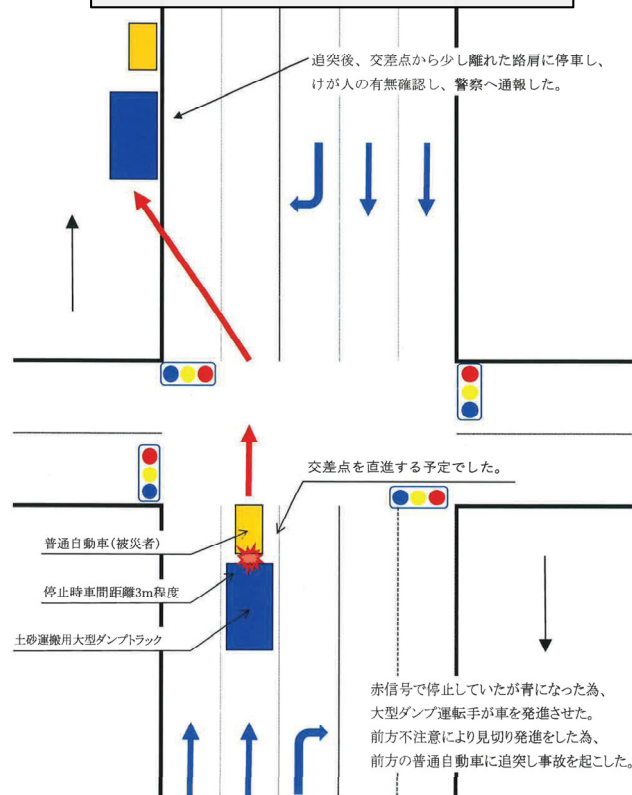
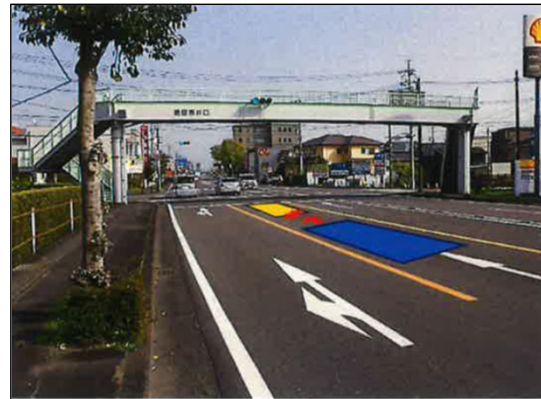
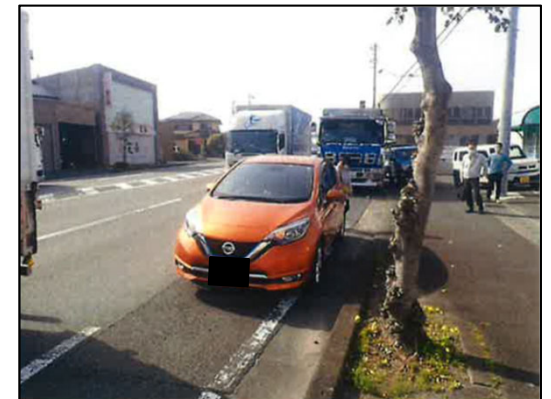
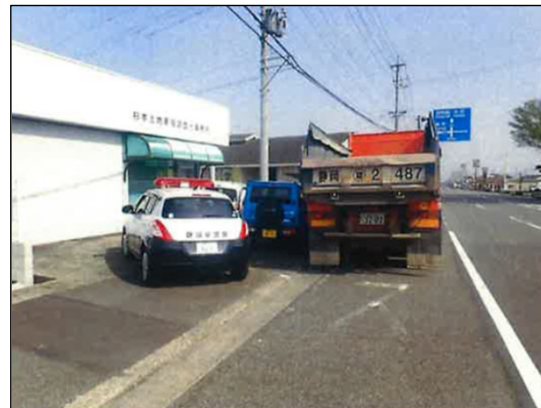
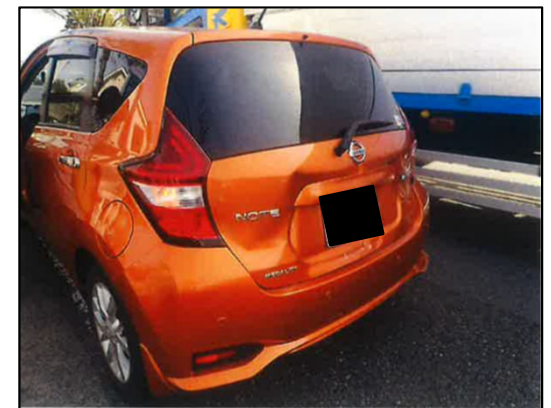
【事故原因】・ダンプトラック運転手が、前方の安全確認を怠ったことによる前方不注意。

- ・毎朝礼時に全員で指差呼称をおこない意識を徹底する。
- ・交差点等、停車時の前方車間距離は3～4mとする。
- ・運転時に疲れを溜めないよう最低2往復に1度は車外に出て、適度な休憩をとり、気分転換を図り、安全意識の低下を防ぐことを徹底する。
- ・運転手の声を反映した「ハザードマップ」を随時更新する。

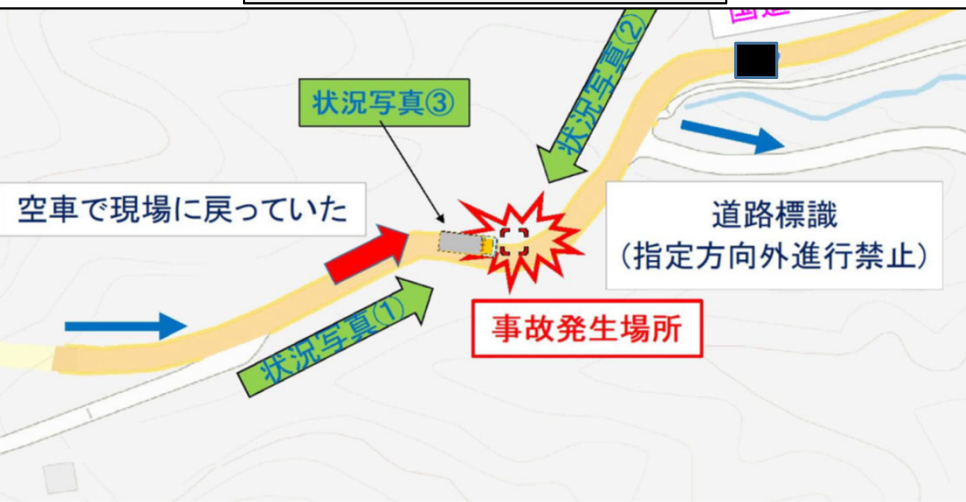
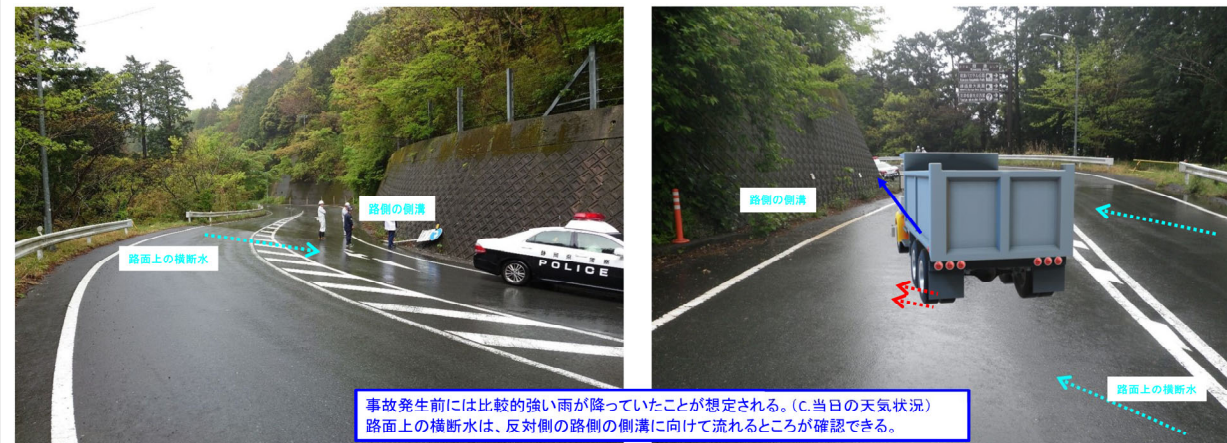
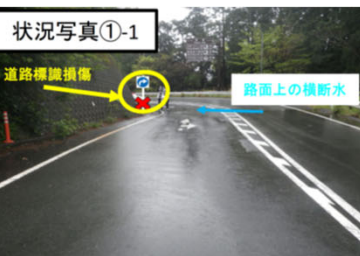
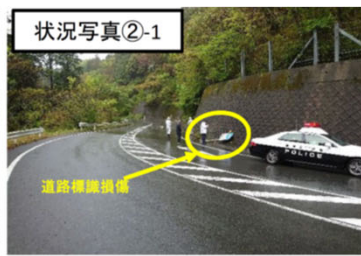
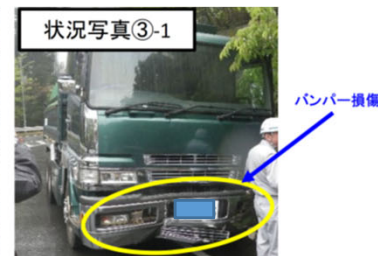
【事故原因】 ・運転手の「降雨による路面状況の変化に対する認識」が不十分であった。

- ・下り勾配のS字区間を危険箇所を追加し、交通安全情報マップに反映し再教育を行う。
- ・下り勾配のS字区間を走行する時には、進入前に速度を落とすこと、スリップ発生の危険箇所として走行に注意することの指導を行う。
- ・運行するダンプトラックにドライブレコーダーを取り付け、運転手の安全意識向上を図る。
- ・元請が、降雨時に1回/日ダンプトラック運行経路の安全巡視を行う。

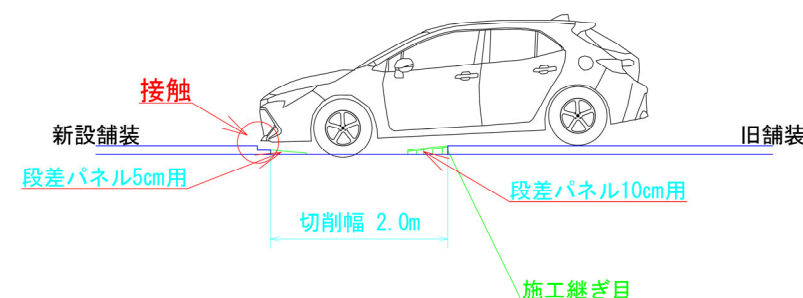
【事故の概要】 交差点改良のため上り追い越し車線側交差点部を、本線を1/2車線規制、交差道路側を片側交互規制による切削作業を行っていた。交差道路側の一般車両を通行させる際、切削部分(深さ約10cm)に段差解消パネルを設置。交通誘導員により徐行を促し通行していたが、被災車両の進入速度が速く、切削の段差部分にバンパーが接触し破損した。

縦断継ぎ目処理部は5cmの段差パネルの設置  
施工継ぎ目箇所は10cmの段差パネルの設置

- ・ 乗用車フロントバンパー損傷（1台）

- ・ 工事現場へ進入する一般車両への注意喚起の強化として、LED看板を設置し、より視認性を高めるとともに、停車中の運転手に説明し最徐行又は迂回をお願いする。
- ・ 万が一速度を落とさずに進入した場合の対策として、切削初期の通行養生として、段差解消パネルの代わりに養生用のマットにより段差を無くす。

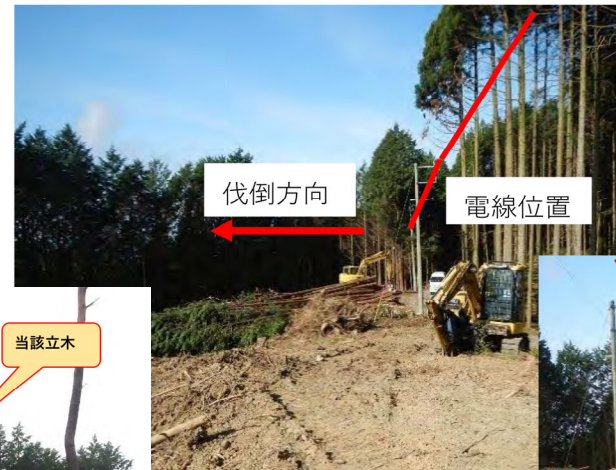
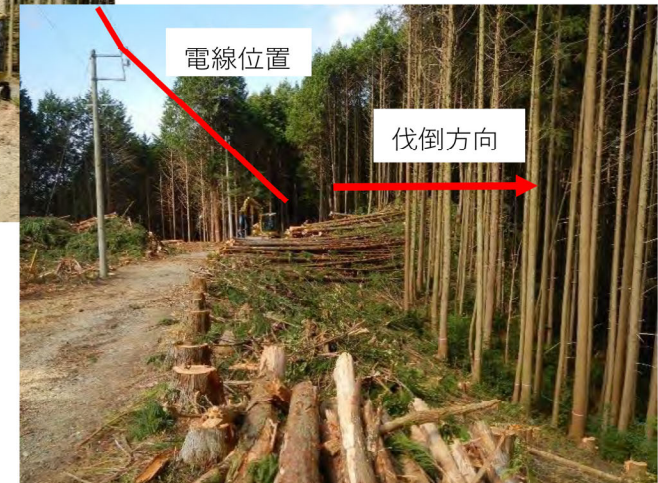
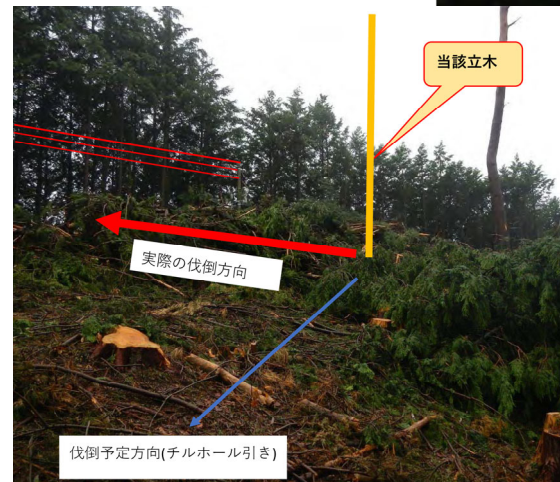
- ・ 架空線に対して、直角方向への伐採作業が、作業ヤードの関係から設定できていなかった。
- ・ 受け口と追い口の間に設けるツルの施工が、幹の直径1/10程度になっておらず、ツルが残り過ぎたことにより、ツルの追い切りが必要になった。

・ 作業ヤードの関係で直角方向への伐倒が困難な場合、滑車等を利用してワイヤー位置が電線に対して垂直方向になるべく近くなるよう伐倒方向を設定する。架空線との近接樹木（元請業者にて選定後、印をつける）の伐倒方向は、作業員の独断とならないよう元請を含めて方向確認を行う。

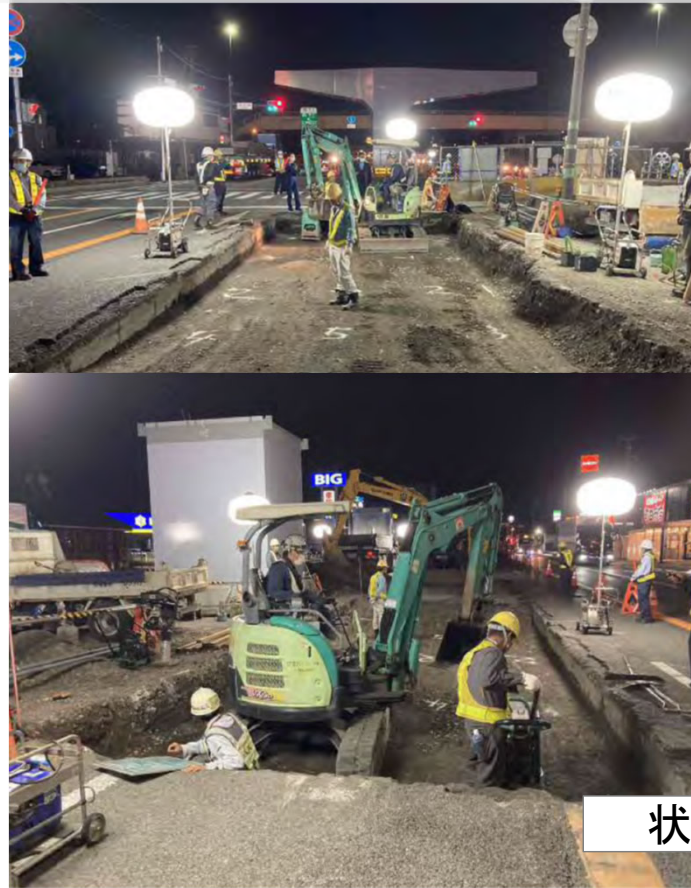
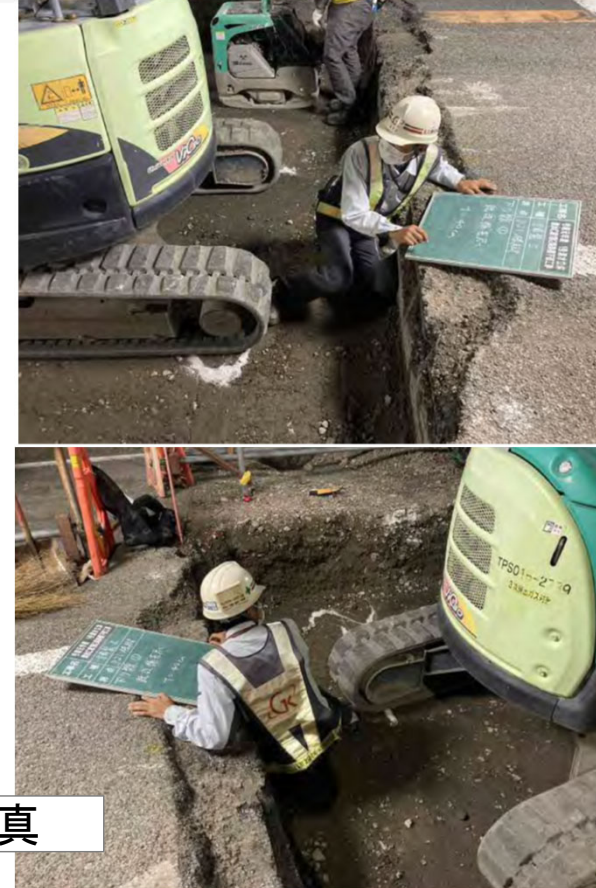
状況写真

【事故原因】

- ・重機運転者が、進行方向の安全確認を行わず移動した。
- ・重機運転者と誘導者が進行方向の意思疎通不足。
- ・重機が停止していたため重機運転手に合図を行わず、重機旋回範囲内に立ち入った。

## 事故防止のポイント

- ・重機運転者は運転席に乗込む前に重機の周囲を確認し、確認したことを誘導者に合図を送り伝える。誘導者は重機の進行方向にて安全を確認し、誘導合図を出す。
- ・重機運転者と誘導者は作業手順を確認後、重機運転者から進行方向を指差し、誘導者に伝える。
- ・作業員（重機運転者含む）は、事前に作業を実施している者に声かけを行い、作業を開始する。

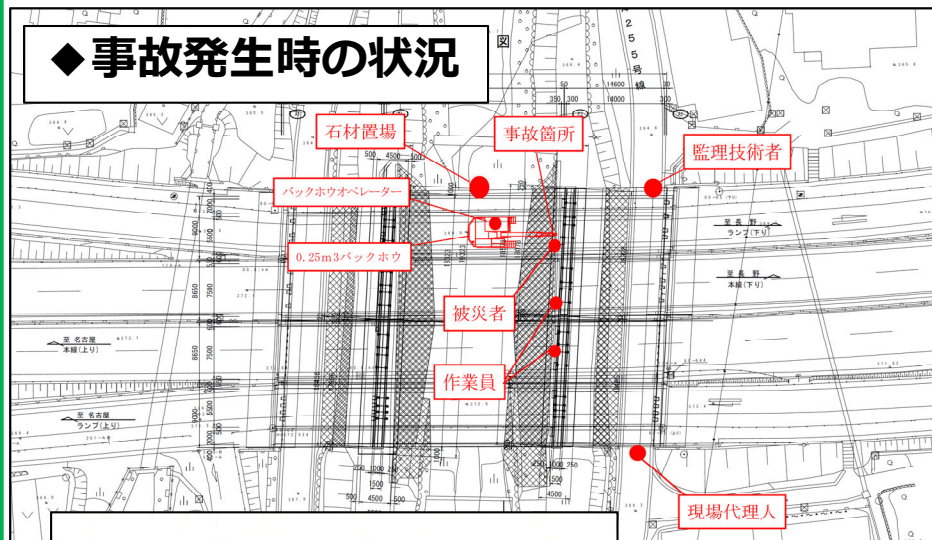
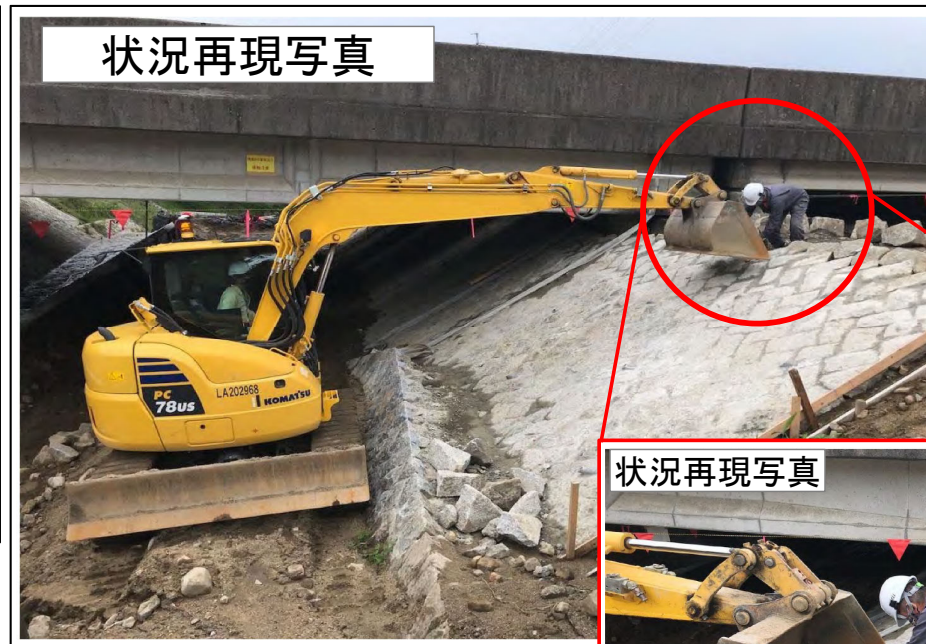
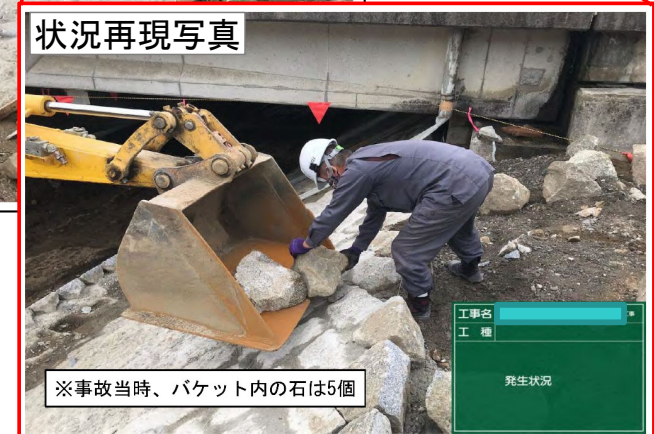
### ◆事故発生時の状況

- 【事故原因】
- ・作業の危険予知、現場状況の把握能力が不足していた。
  - ・石材を運ぶとき、バックホウのバケット内に石を多く入れすぎた。

※事故当時、バケット内の石は5個

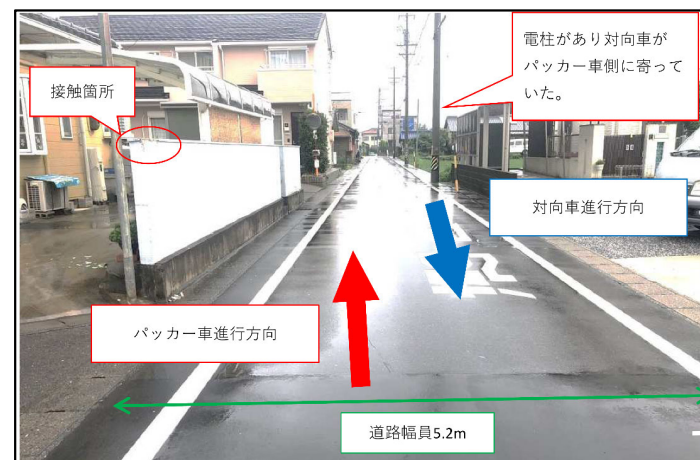
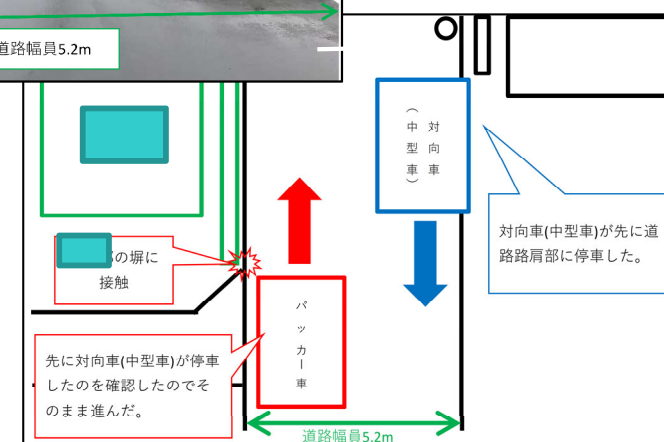
### 事故状況写真

【事故の概要】刈草処分場へパッカー車にて刈草の運搬作業中、正規の運搬ルート交差点を通過してしまい、市道（別ルート）を走行していた。対向車とのすれ違いの際、パッカー車の左側のサイドミラーのアーム部分が個人宅の塀に接触してしまい、破損する事故が起きた。

【事故原因】・対向車が先に停車した為、一般車両を優先せずに進んでしまい工事車両なのに一般車優先の運転ができていなかった。  
・運転手がルートを逸脱した際に、すぐに正規ルートに戻らなかった。

- ・一般民家宅のブロック塀天端付近、約40cm程度破損

### 事故防止のポイント

- ・一般車・歩行者等の第三者を最優先するよう周知を徹底する。
- ・狭い道で対向車とのすれ違いの場合は、必ず一時停止し、ハザードランプを利用して、一般車・歩行者を必ず先に通すこととする。
- ・運転手が正規ルートを逸脱した際は、安全を確保しつつ、速やかに正規ルートに戻る。
- ・朝礼時に、本日のルートの確認や間違いやすい箇所などを周知する。

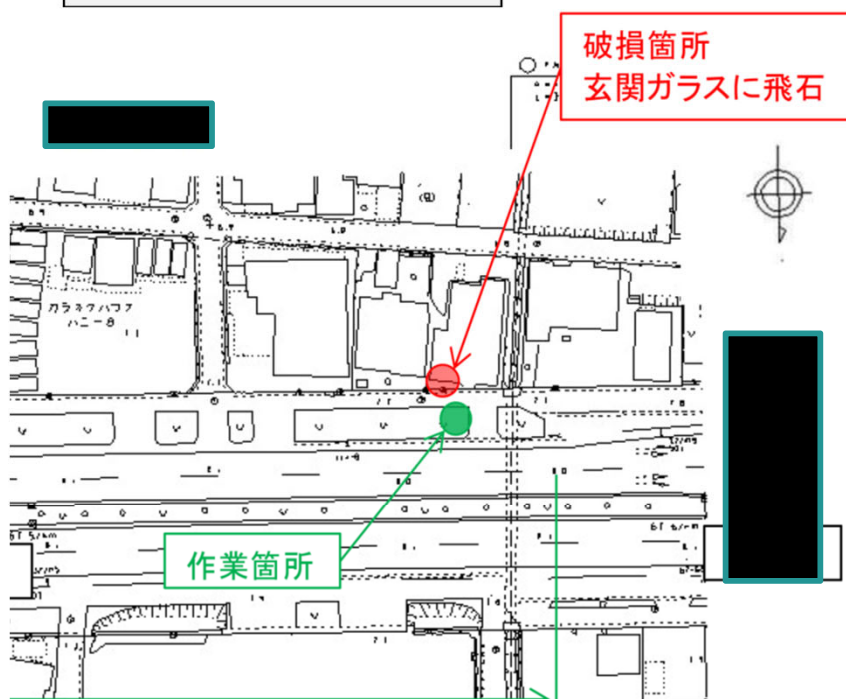
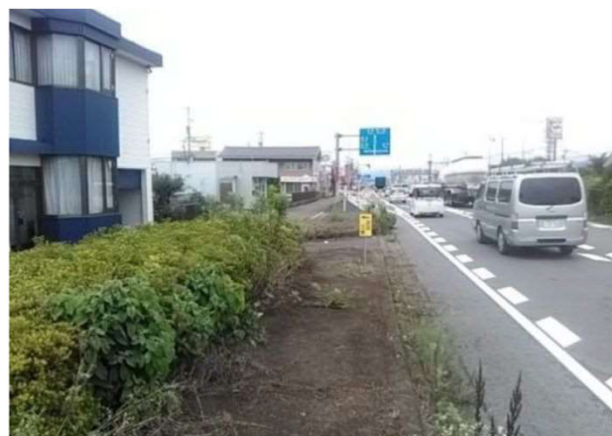
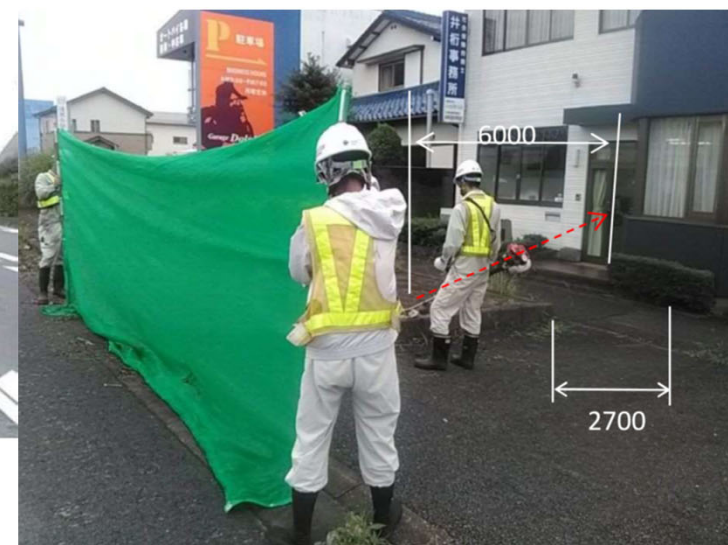
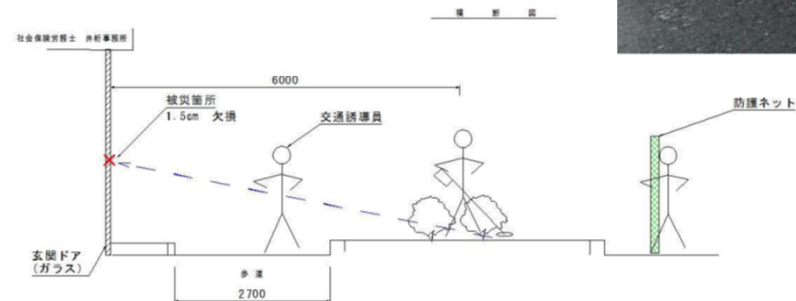
### 事故状況写真

【事故の概要】 歩道と車道の間の植樹帯を肩掛け式草刈り機にて除草作業を実施中、植樹帯の作業中に近接の某事務所の事務員より「玄関ドアのガラスに穴が開いてしまっているの一度見てもらえますか」と申し出があった。確認すると玄関ドアガラスに1.5cm程度の穴を確認した。事務員より床に落ちていたとされるガラスの破片を提示された。

- ・ 作業状況に応じた作業機械の選択や作業方法を、明確な区分けなく実施していた。そのため、植栽帯端部の張りコンクリートが施工された目地部の除草を、肩掛け式草刈り機を使用して草の根元ギリギリに刈り取る作業を行った。
- ・ 民地への飛び石が想定される場所で、飛び石防護材を使用せず作業を行った。

- ・ 玄関のガラスを破損（1.5cm程度の穴）

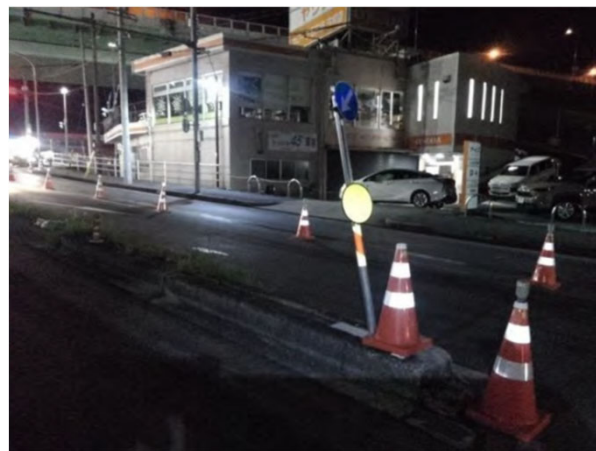
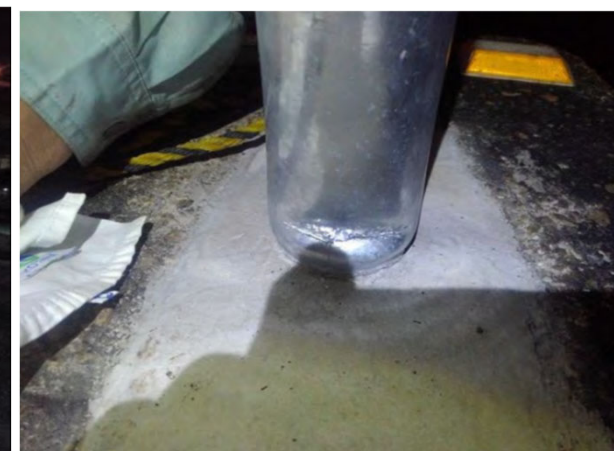
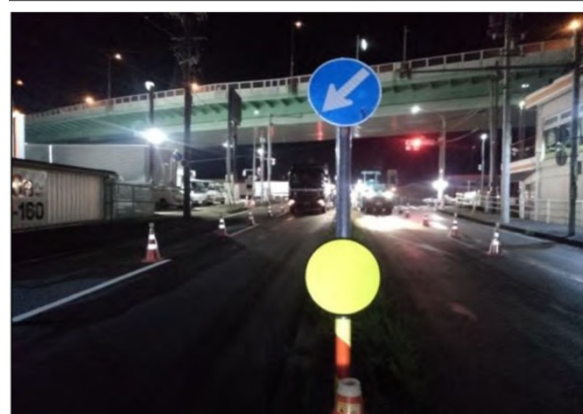
### 事故状況写真

【事故の概要】 切削オーバーレイの作業中、県道の上り車線側の舗設を完了した後、県道下り車線側の舗設を行うために、合材ダンプを県道の上り車線側から下り車線側に後退させた。その際に中央分離帯に設置してある先端標識に合材ダンプが接触し、先端標識を破損させた。

- 作業前の工事作業打合せにおいて、県道部の車両誘導において、中央分離帯が有り、誘導に注意することを指示していたが、誘導員、ダンプトラックの運転手への危険個所の伝達が十分ではなかった。
- 誘導員の合図が不明瞭であったため、運転手が停止合図を誤認した。

- 標識柱及び指定方向外進行禁止標識の破損

### 事故防止のポイント

- 職員にて再度、危険個所を洗い出し、危険予知マップを作業現場毎に作成する。作業班、誘導員に対しては、朝礼時に危険予知マップを利用し、参加者全員に周知するとともに安全対策を講ずる。また、工事用車両出入口、車両経路に関しても周知する。
- 作業開始にあたり作業班、交通誘導員の参加者全員で統一した合図方法の再確認を行う。

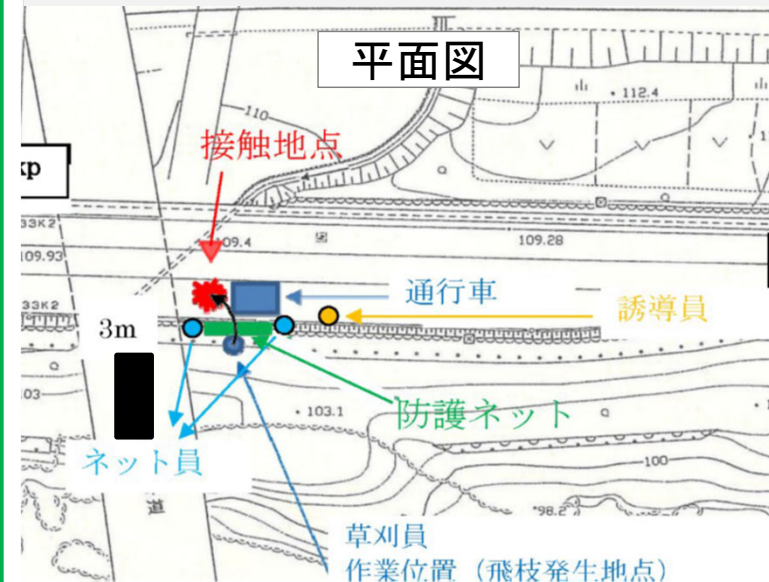
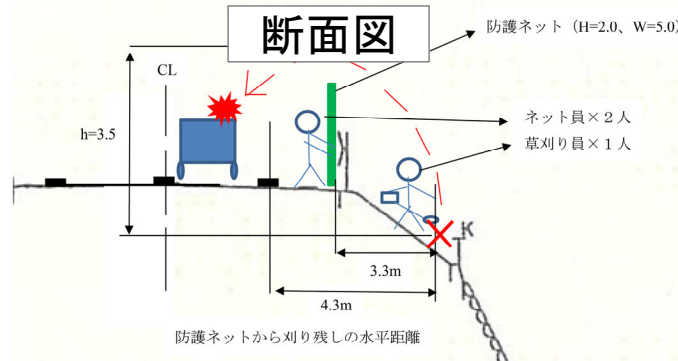
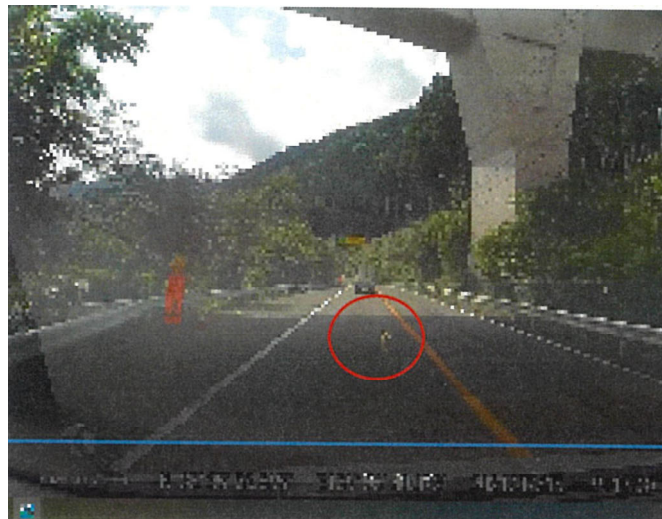
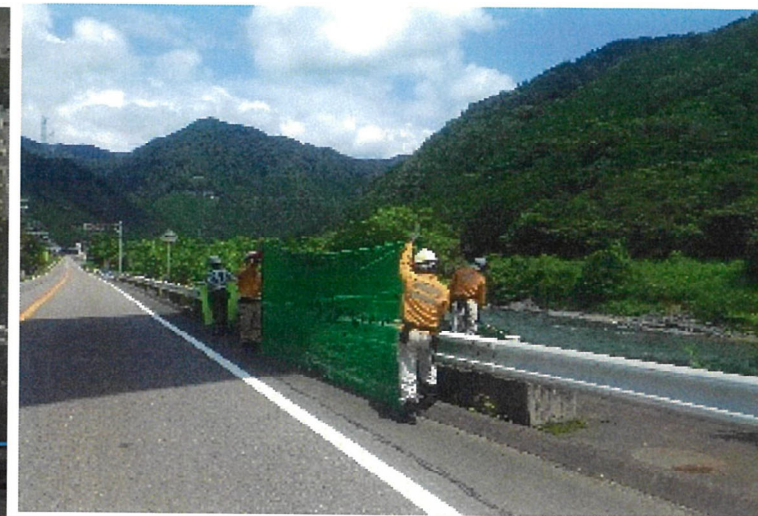
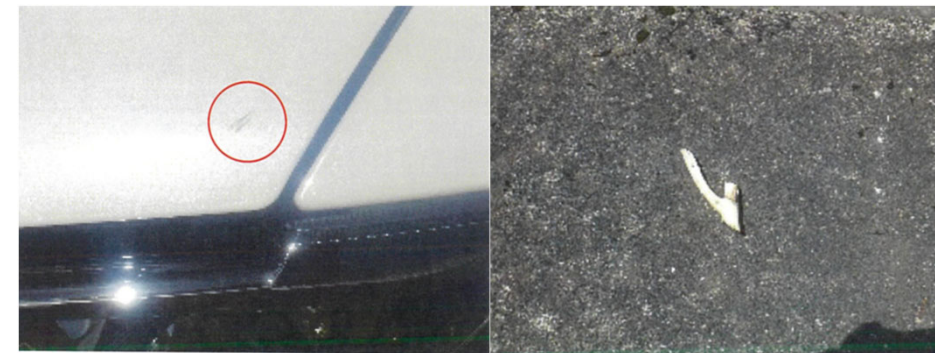
- 【事故原因】
- ・ 刈り残しをきれいに刈ろうと思って、深く刈りすぎた。
  - ・ 植物の径が太く、肩掛け式草刈り機（シングル回転刃）の出力を上げて無理をした。

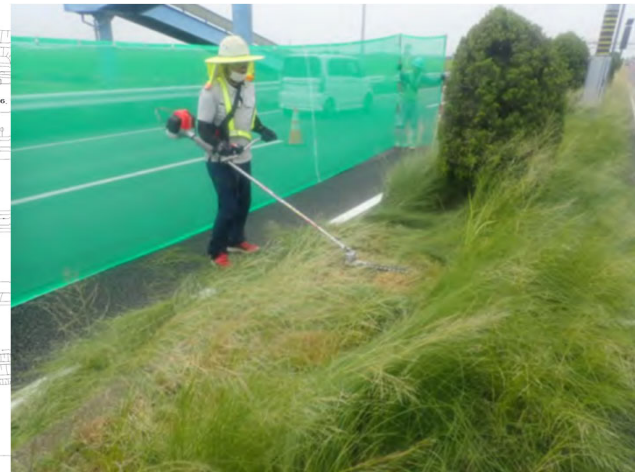
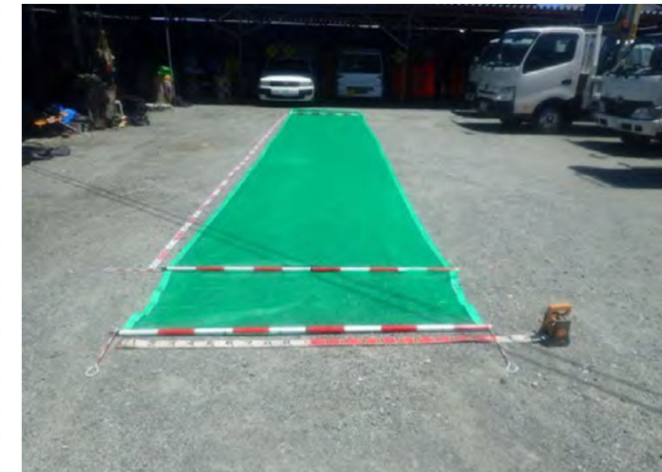
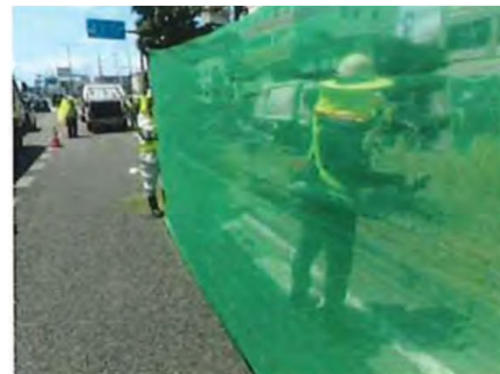
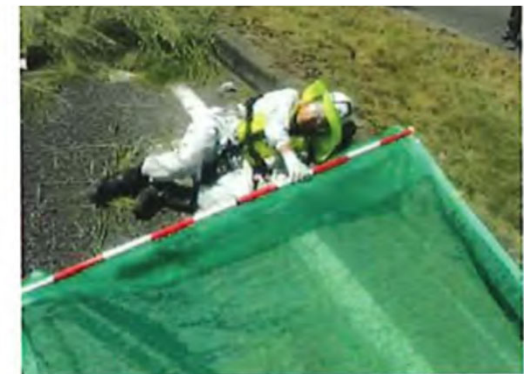
## 状況写真

【事故原因】 ・ 追加特記仕様書では飛び石防護材（防護ネット）の寸法は $H=2m \times L=5m$ とされているが、受注者はより安全性を高めるため $L=10m$ とし、これまで問題なく作業を行ってきたが、今回突発的な強風により作業員がバランスを崩し、転倒したこと。

- 左大腿骨轉子部骨折、左肘擦過傷  
(全治6ヶ月)

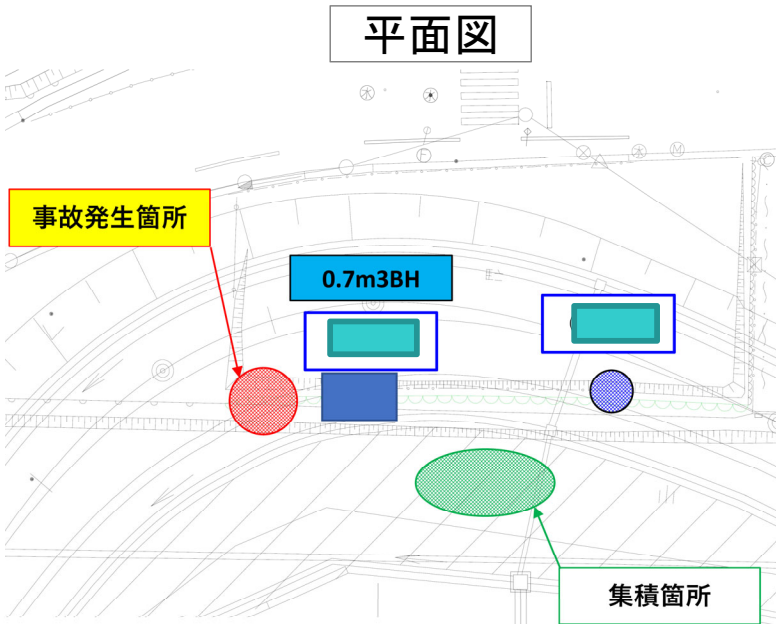
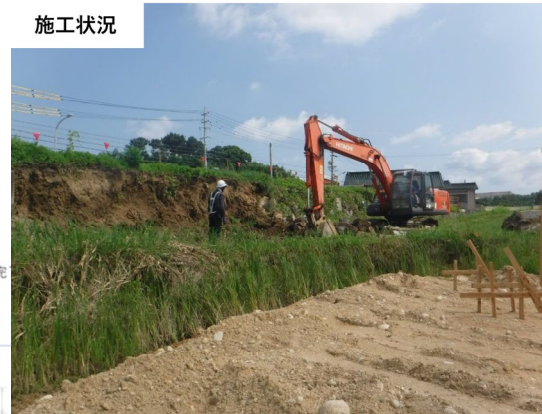
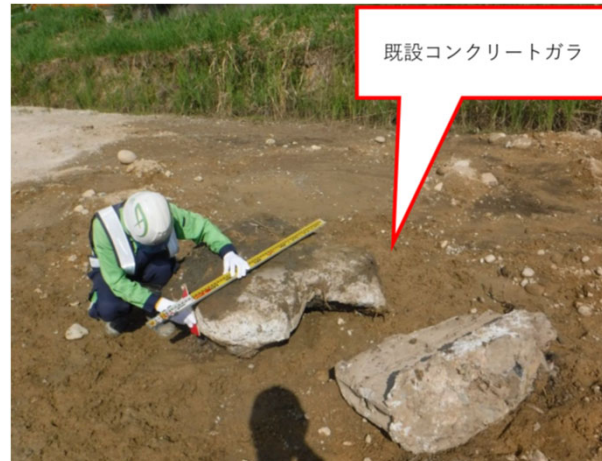
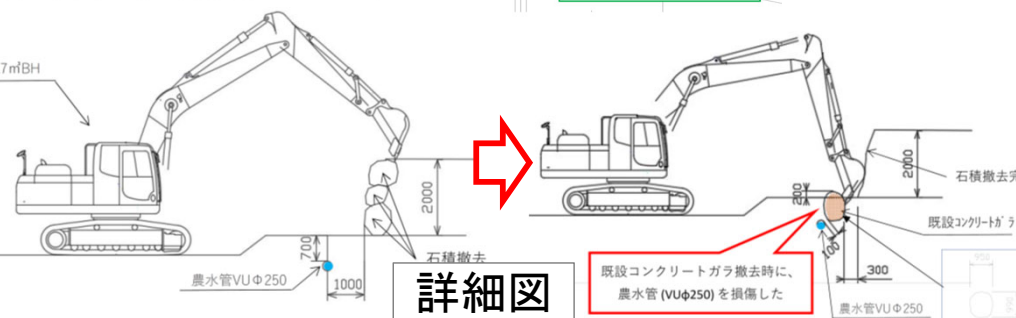
状況写真

【事故の概要】 石積みの撤去作業は完了しており、その後の後片付け作業である地盤整正中、地表面に見える既設コンクリート殻をバックホウで掘り下げ、除去しようとした時に、コンクリート殻が農水管に接触し、農水管を破損させた。

【事故原因】 ・石積み撤去作業にあたり、石積み及び農水管に対する十分な調査、試掘及び防護を行っていなかった。

被災状況：既設農水管（VUφ250）の一部破損  
復旧時間：約20時間

## 事故防止のポイント

- ・石積みの十分な調査を行ったうえで、適切な作業手順書を作成し、手順書に基づく作業実施をする。
- ・地下埋設物に近接する作業を行う前に、地下埋設物事故防止マニュアルによる確実な試掘調査及び防護を行う。

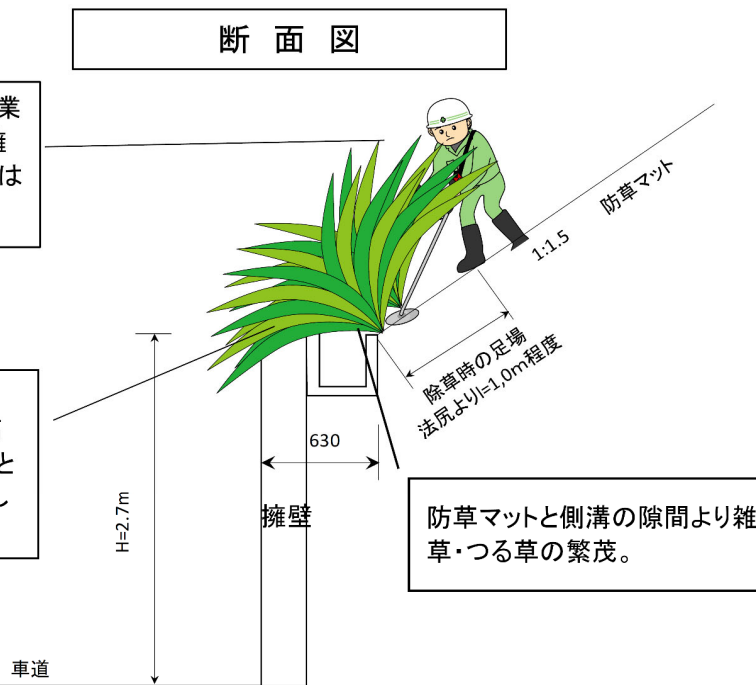
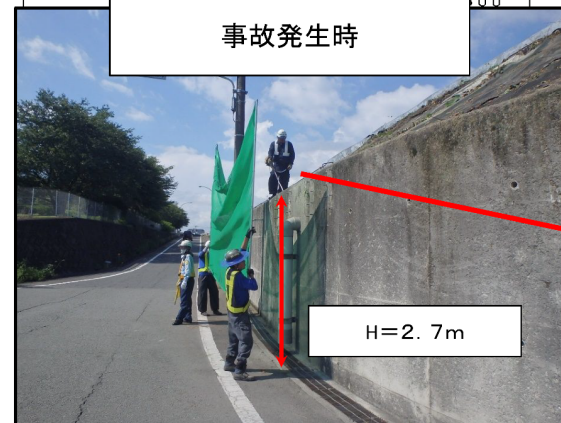
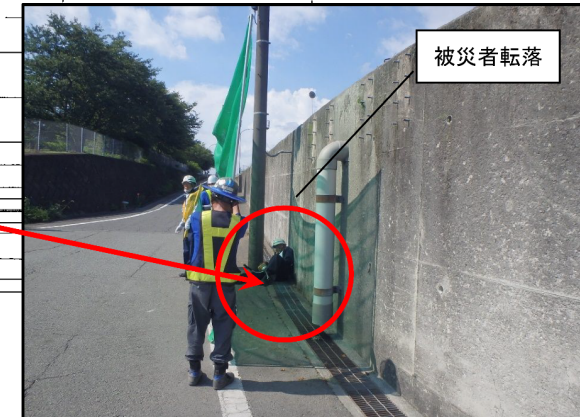
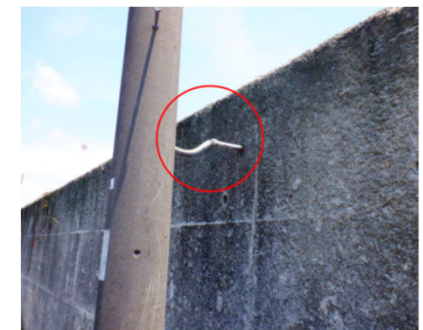
事故発生時

信号配管確認のため、  
刈り草前に危険性の高  
い擁壁上に移動したこと  
によりつるに躓き転落し  
た。

法面を足場としての作業  
転落の危険性のある擁  
壁・側溝近辺での作業は  
行わない。

## 事故防止のポイント

- ・ つる草がある法面を移動する場合は、草刈り機を取り外し、両手が空いた状態で移動するよう、作業手順書を更新して再教育を行う。
- ・ 除草前の確認作業においては、より安全性の高い場所を通り確認する。

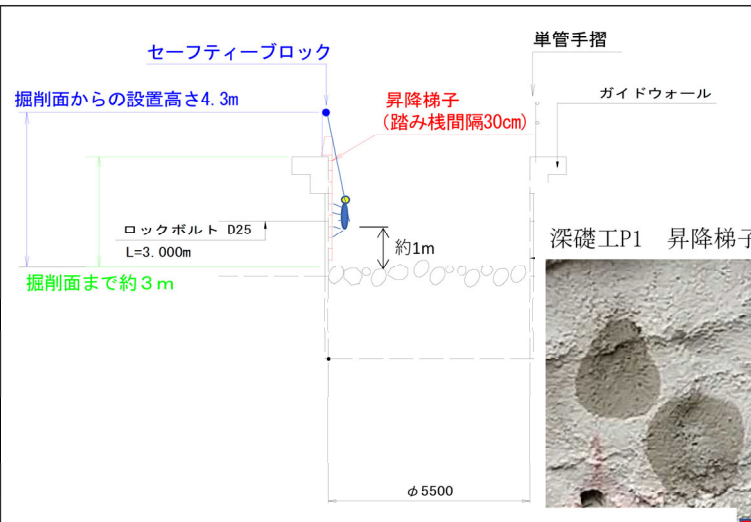
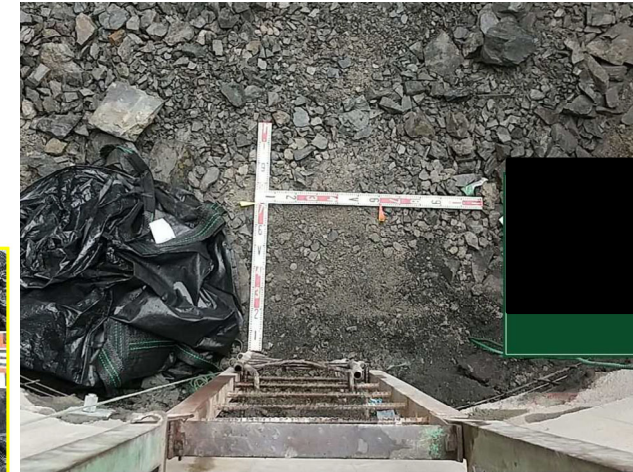
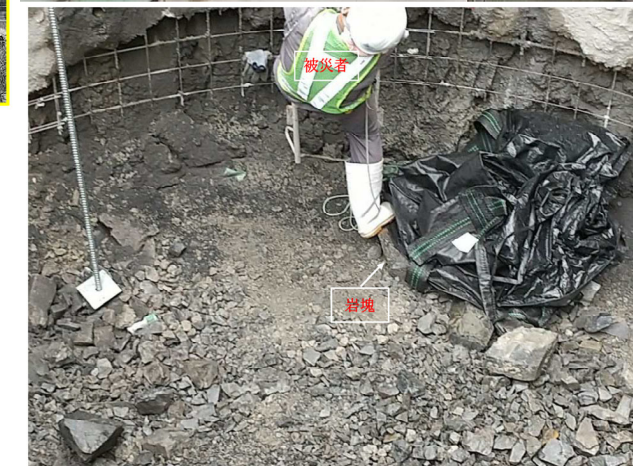
【事故の概要】 深礎工のロックボルト設置の為、被害者はセーフティブロックを安全帯に掛けて昇降梯子を降りた。本人の足元の確認不足により、深礎施工底面より約1m(3～4段辺り)で梯子の踏み桟から足を滑らせて滑落。その際、右足が岩塊の上に落ちた為、捻るように強打した。すぐに病院に搬送、右踵骨骨折と診断されたもの。

【事故原因】 ・作業員が、セーフティブロックは装着していれば機能すると思い込み、転落に関する認識の甘さがあった。

深礎工P1 昇降梯子踏み桟の間隔 30 cm

昇降梯子の蹴込み幅 W=220mm

落下位置約 1 m

## 事故防止のポイント

- ・確実にセーフティブロックを安全帯に掛ける事、確実に梯子を手で握る事、確実に踏み桟を足に掛ける事、の注意喚起標識を設置する。
- ・セーフティブロックを使用している、ロック機能が働かない高さがある事を再教育する。

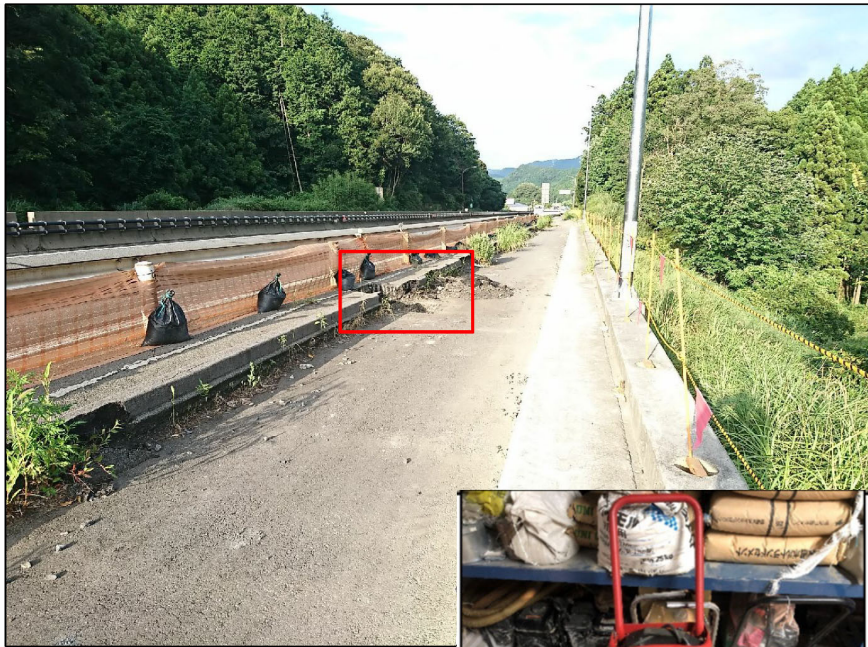
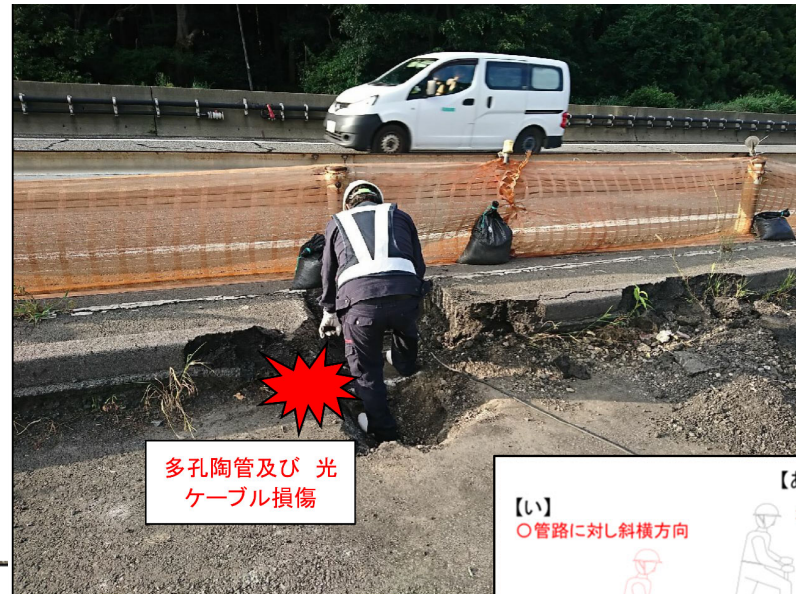
事故の再現写真

【事故の概要】道路の拡幅工事のため、情報管路の試掘中に（人力により舗装版をチップング機械にて取り壊し中）に多孔陶管内を通線している情報通信線を損傷させた。

- 【事故原因】
- ・埋設物責任者が現場を離れるため、交代要員を配置し、その交代要員が一時的に現場を離れることになり、はつり作業員に作業一時中止の指示をしていたが、はつり作業員が早く作業を終わらせたいため独断で作業を継続した。（一人作業）
  - ・はつり作業員は、事故当日新規入場者で、理解不足や勘違いがあり、作業手順書の不履行が生じた。

先端ノミで破損

- ・試掘作業中は埋設物責任者は現場を離れないようにする。（試掘作業が最優先）
- ・情報管路が破損した場合の影響の重大性を説明し、問題意識を理解したうえで作業に当たらせる。
- ・作業手順書に記載された施工方法を遵守する。

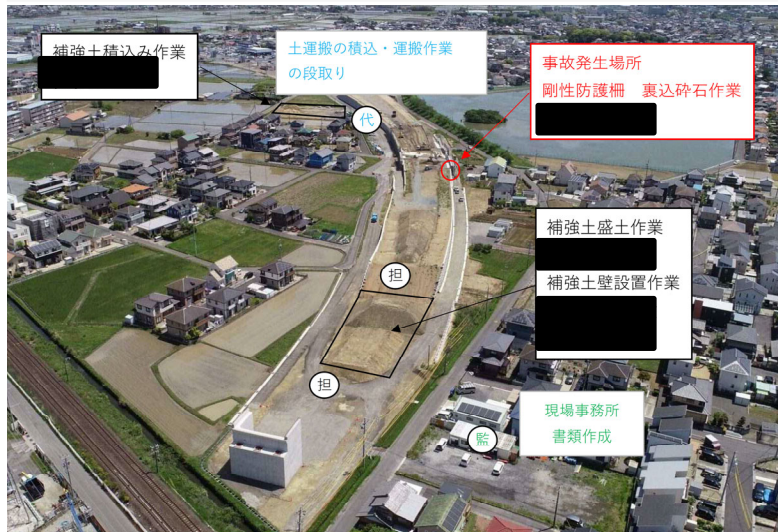
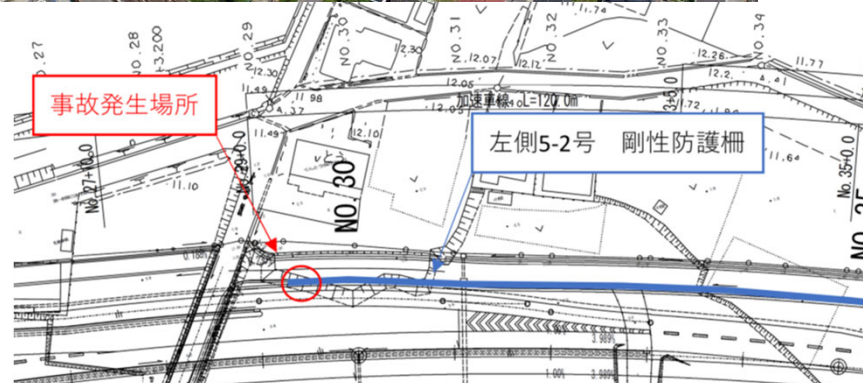
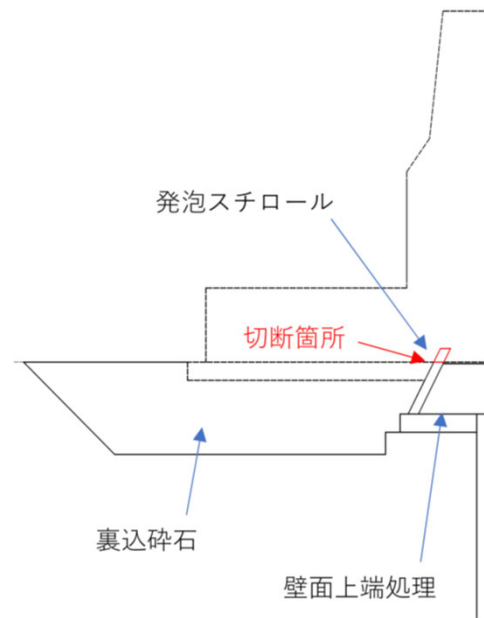
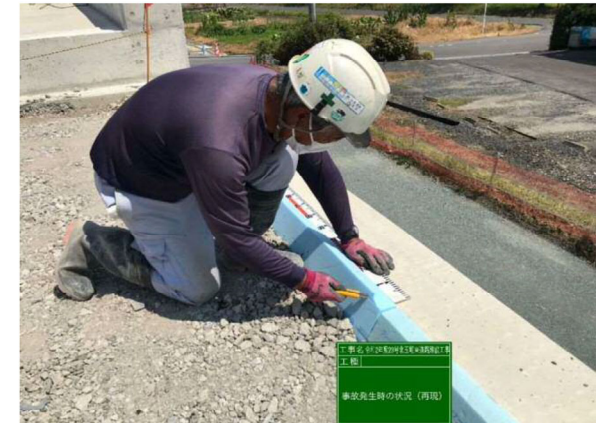
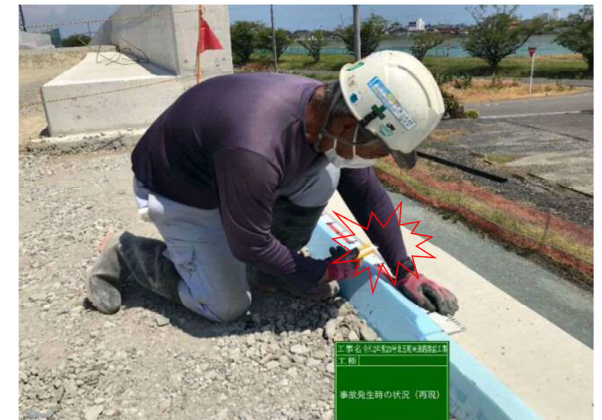
断面図

- 作業手順書について、鋭利な刃物類を使用する作業にもかかわらず、刃物作業の方向等具体的な作業方法を確認していなかった。また、危険予知の内容が手元注意となっており、それに伴う具体的な危険予知がされていなかった。
- 作業手順書と異なる道具（ナイフ）を使用していた。

- 作業手順書について、作業方法、使用道具の使い方を取り入れ、現地で危険予知活動を具体的に行うこと。また、作業手順を変更する際には、作業手順の再検討を行い再開すること。
- 使用工具は、同様の事故が起こることが考えられるため、発泡スチロール設置後の切断においては、電熱線切断工具を使用し切断を行う。

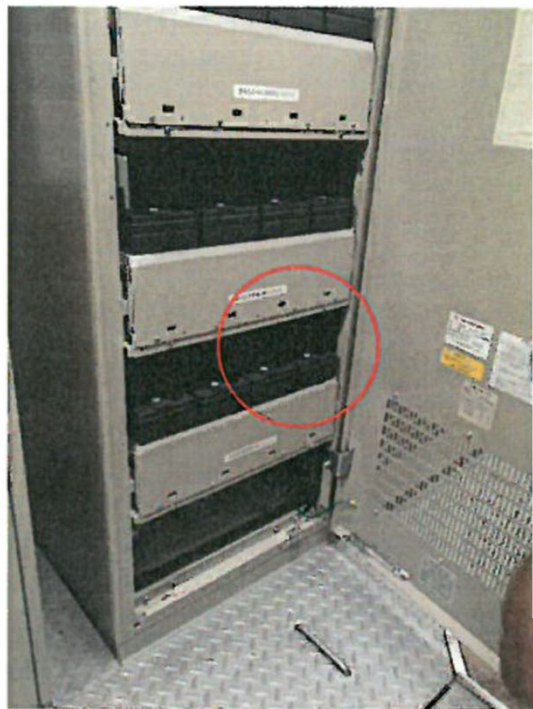
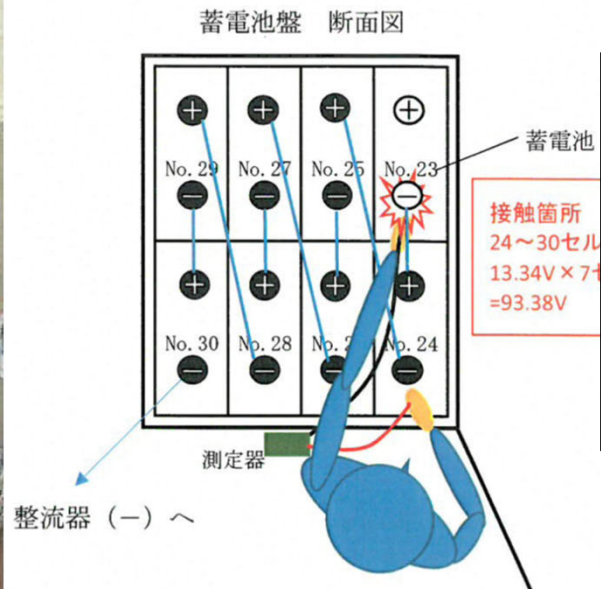
### 無停電電源装置（蓄電池盤）

- 作業前のKY活動において、電気設備を点検する際の服装について周知が不十分であったため意識の低下につながり、手袋の着用を怠った。
- 作業者が、点検作業で測定・筆記の両作業を一人で行うのに手袋のはめ外しが面倒となり、手袋着用をする事を省略して素手により充電部に触れた。

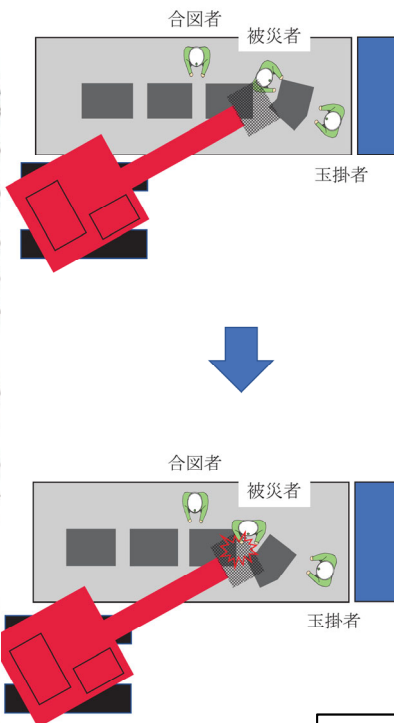
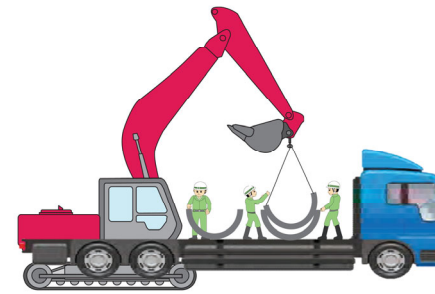
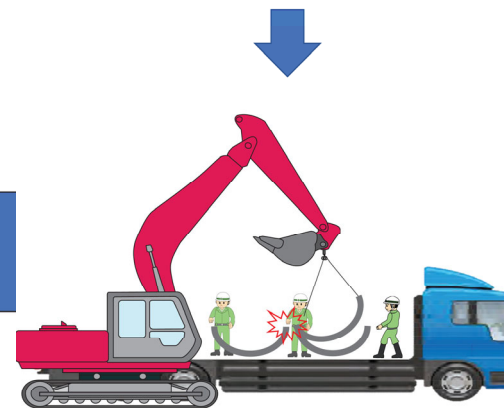
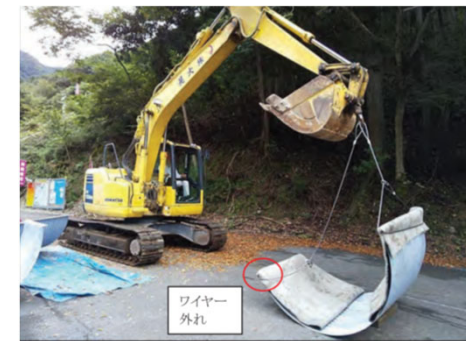
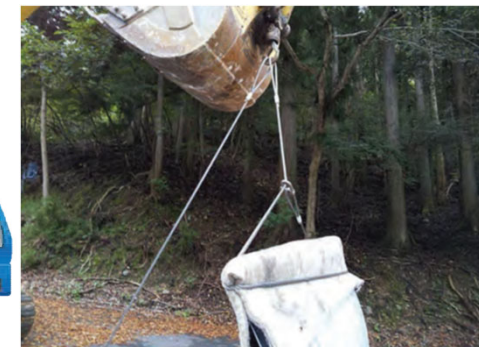
事故状況概要図

- ・右手掌部裂創（全治2週間）

- ・玉掛け時の一連の作業内容について、確実に実施するよう全作業員に一層の周知徹底を行う。
- ・コルゲート管の玉掛け方法を2本2点吊りから、管のボルト孔にアイボルトを取り付けた4本4点吊りとし、荷をより一層安定して吊上げる方法に変更する。
- ・玉掛け時は、吊り荷の直近に寄らないために玉掛け用伸縮手カギ（さわらん棒）を使用する。
