# 中部地方整備局管内の工事事故 発生状況について

令和3年11月

中部地方整備局 企画部  
技術管理課

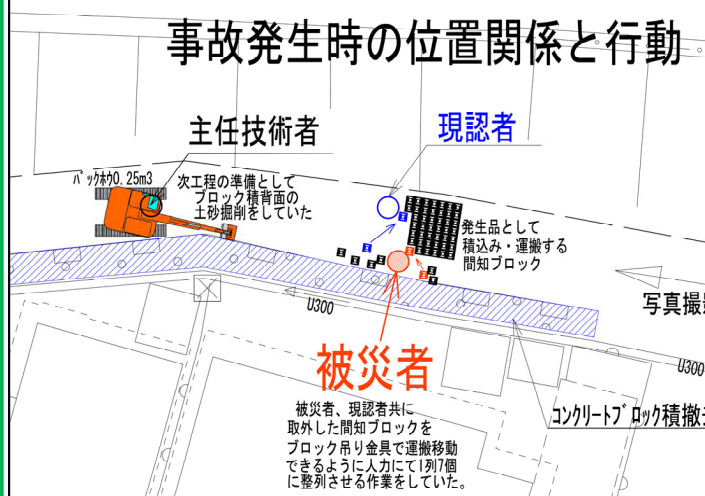
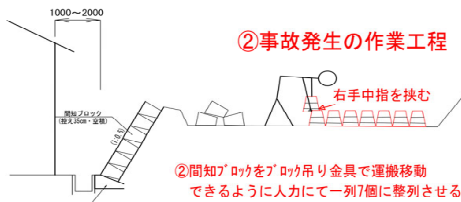
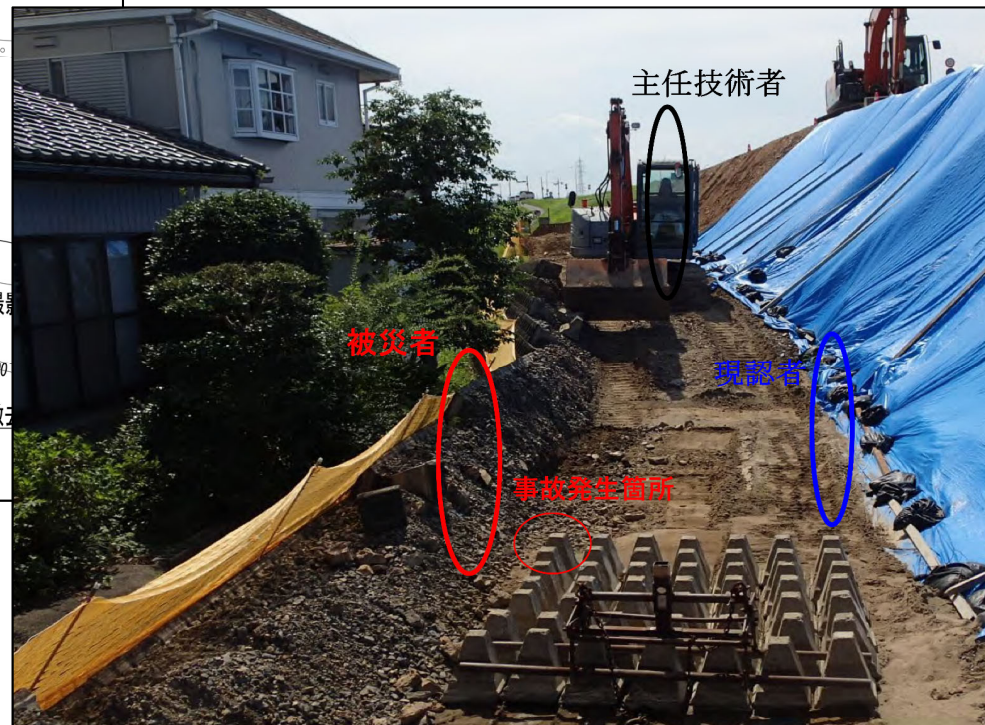
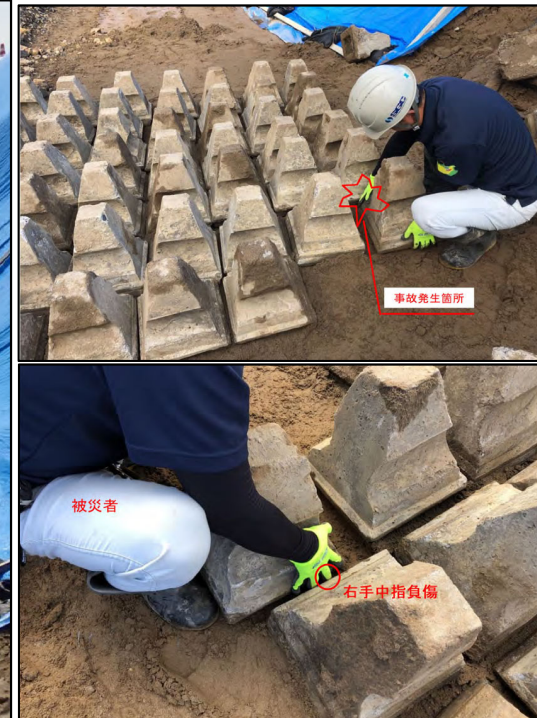
状況再現写真

- ・右中指末節骨開放骨折（3か月の局所安静）

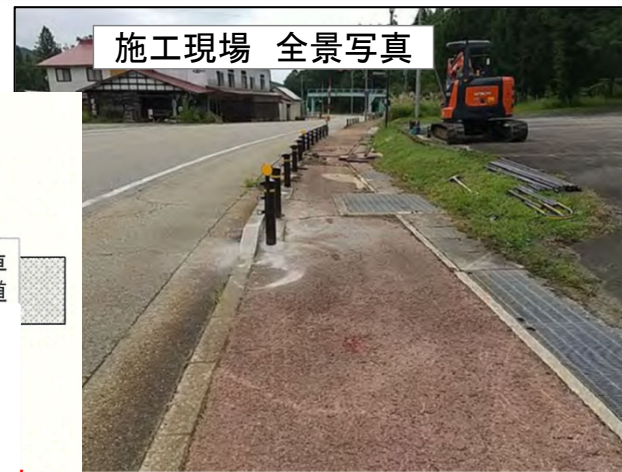
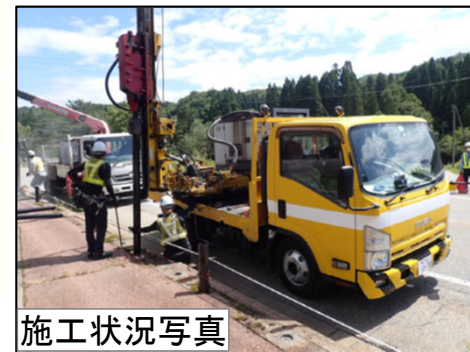
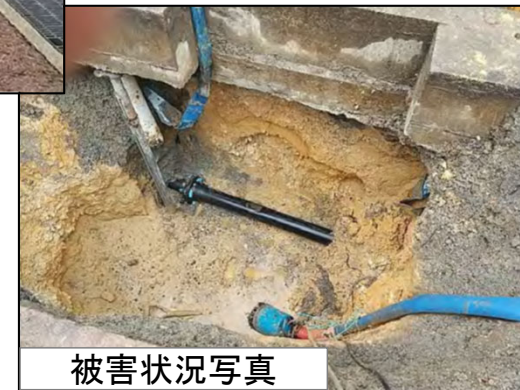
【事故の概要】 防災工事において路側防護柵の撤去、新設作業中に、市より埋設管（水道管）の減圧の通報が入り、施工済みの支柱1本から上水道と思われるしみだしを確認した。その後、試掘を実施した結果、水道管の損傷が確認された。

- ・発注者から入手した図面より埋設管とガードレールとの離隔があると理解した上で、埋設物探査を実施したが、探査機の取扱いが間違っていたため反応がなく、埋設位置の正確な検知ができなかった。
- ・ガードレール支柱打ち込み作業中に下請の作業員から異変があるとの報告があったが、埋設管と離隔があるとの認識から、転石と判断して作業を継続させた。

- ・上水道管損傷（市物件）
- ・被害対象：1軒
- ・復旧：4日

- ・埋設物調査に使用する埋設探査機についての訓練を行い、確実に探査を実施する。
- ・施工中、作業員から異変の報告があった場合は、真摯に原因究明を行う。

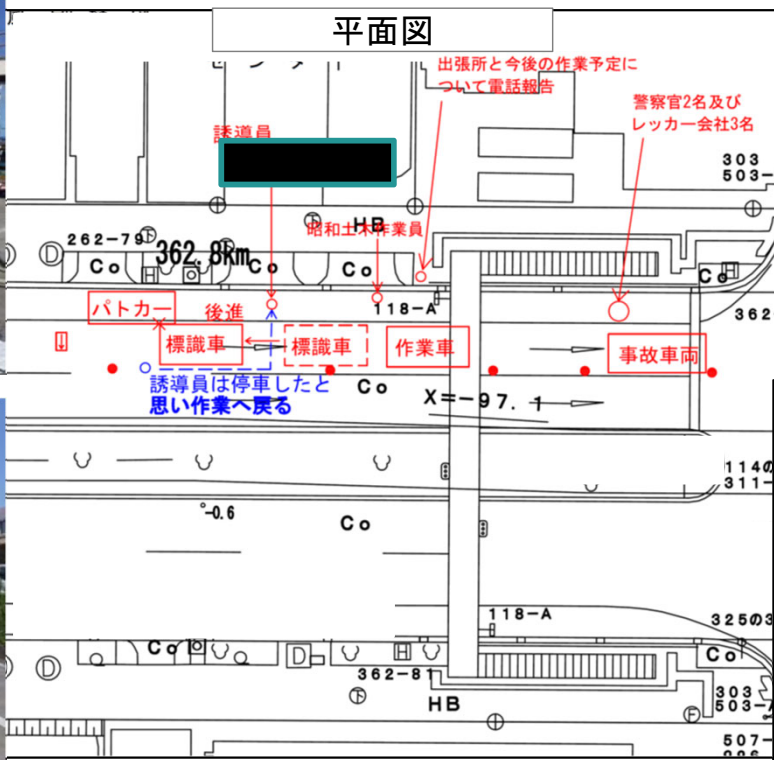
【事故原因】 ・ 本来必要でない作業ヤードについて、誘導員が必要と判断し標識車をバックさせた。  
・ 標識車運転手の後方確認不足。

- ・被災車輛  
県警パトロールカー
- ・被害対象  
サイドミラー破損、ドアに  
擦り傷

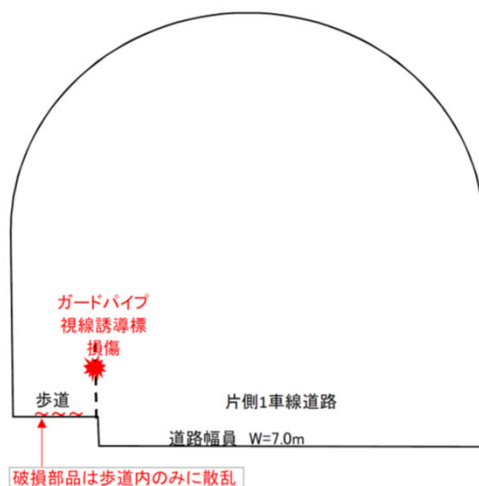
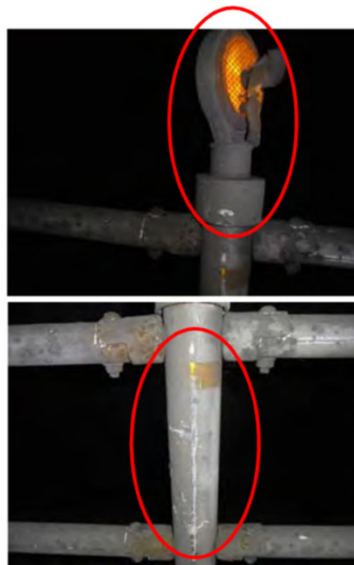
### ◆事故発生時の状況①

【事故の概要】 土砂運搬中の大型ダンプが道路トンネルを通過する際にガードパイプと接触し、ガードパイプ及び視線誘導標が損傷した。また、その後、左側側溝に脱輪（前後輪）し、側溝及びコンクリート法面が損傷した。

- ・ ガードパイプ（3.0m）に傷
- ・ 視線誘導標の破損  
→ 交通への影響なし
- ・ 側溝、法面（10.0m）損傷  
→ ダンプをレッカー移動（片側交互通行4時間）

- ・ 運転手各人の「業務点呼表」を作成し、日々の体調を本人に記入させ、自身で体調管理把握させる。
- ・ 管理者は、「業務点呼表」の記載内容を日々確認し、運転手の体調変化を確認すると共に、業務前の点呼を対面で実施し、業務の判断を行う。
- ・ 作業中、違和感等を感じた場合は、速やかに報告させる。

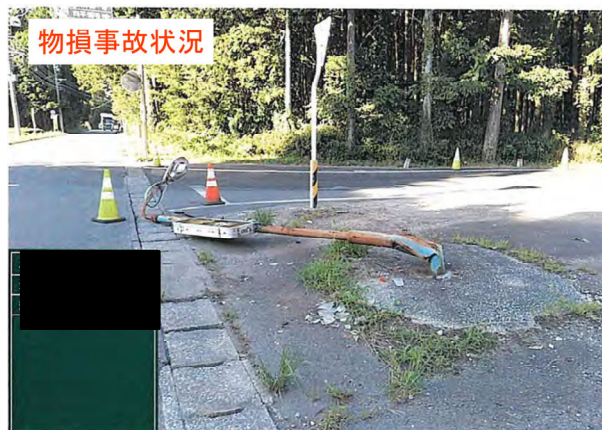
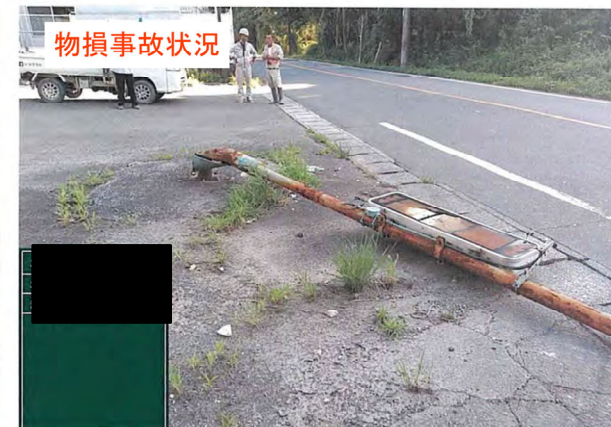
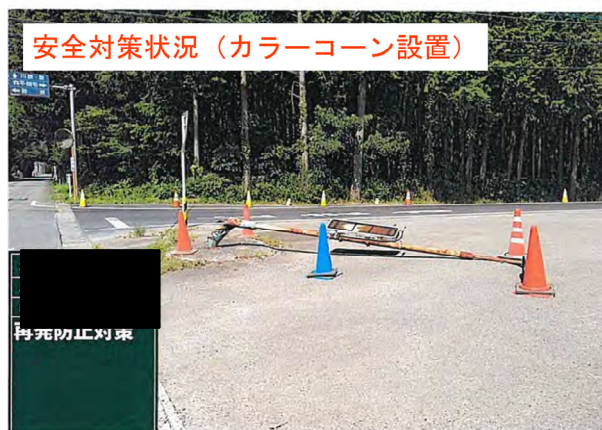
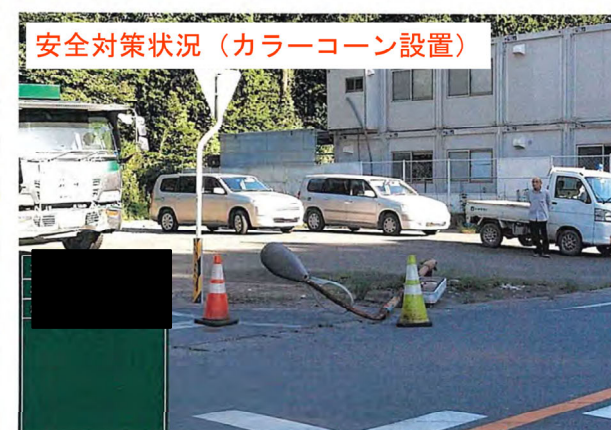
【事故の概要】 切土を別工区へ運搬し、その帰路において10tダンプトラックの荷台の後方に付いた土砂を落とすため、運行ルート途中の空地(民地)に止まり、土砂を荷台中央に集めた後に発進した際、前方不注意により民地の照明灯を破損させた。

- 【事故原因】
- ・ 土砂荷下ろし後のダンプへの土砂付着の見落とし。
  - ・ 運転手の判断で民地に停車し作業を実施。
  - ・ 手順書外の作業による焦りに伴う前方不注意。

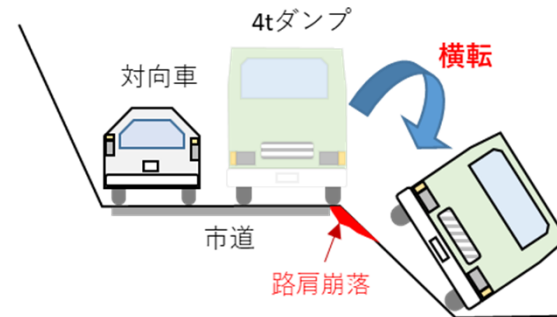
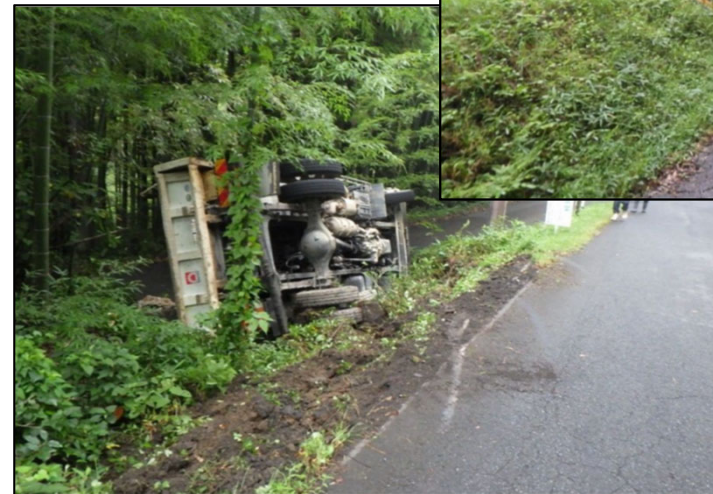
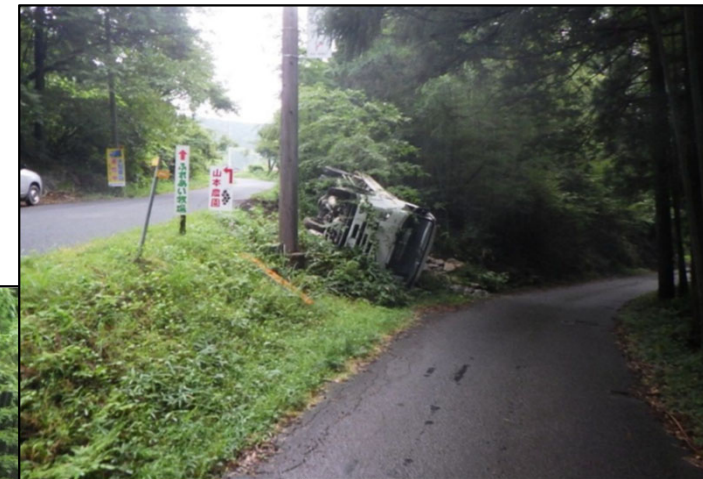
### 現場状況写真

・市道 法面、路肩の損傷 10m  
・頸部挫傷（全治1週間）

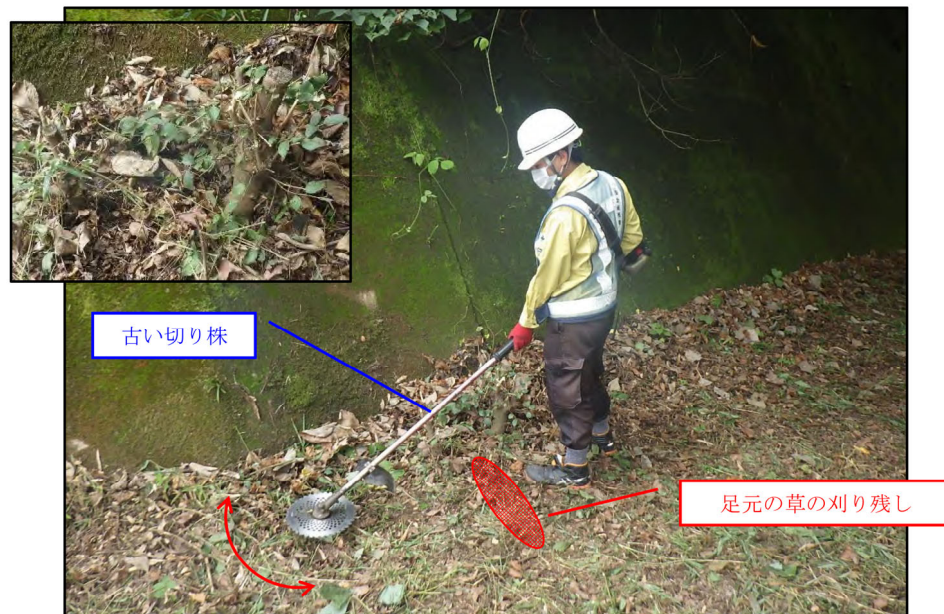
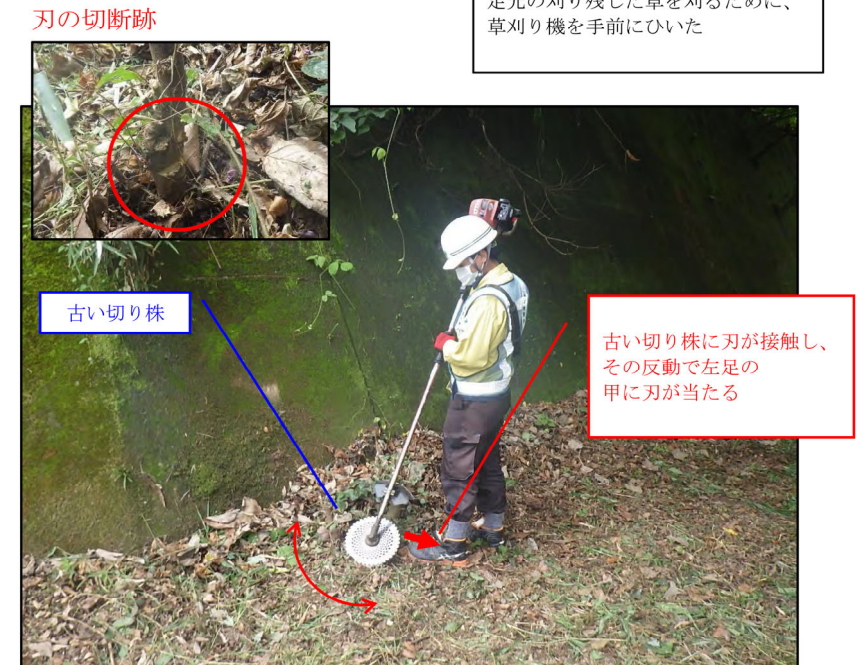
### ◆ 事故発生時の再現写真

- 【事故原因】
- ・ 除草時の準備作業として、作業箇所における障害物の事前確認が出来ていなかった。
  - ・ 草刈り機の使用法（正しい持ち方・姿勢）について事前に指示を受けていたにもかかわらず、守らなかった。

- ・ 左足挫創
- ・ 左足趾伸筋腱断裂
- ・ 左足背動脈断裂  
（全治1ヶ月）

- ・ 草刈り機の作業方法に関する作業手順書に、写真やポンチ絵を用いて以下項目をより分かり易く追記する。
  - ① 草刈り機は、正しいグリップの持ち方、正しい姿勢で使用する。
  - ② 刈り残しがあった場合は、必ず体を反転させて除草する。
  - ③ 刈り手は、甲ガード安全シューズ又は、プロテクターを着用して防護する。
- ・ 草刈り中においても、草刈り機の刃が接触する恐れがある障害物等に十分注意を払い、発見した場合は直ちに草刈り機を使わずに手刈りで行う。
- ・ 作業手順書の再教育を緊急安全教育にて行う。

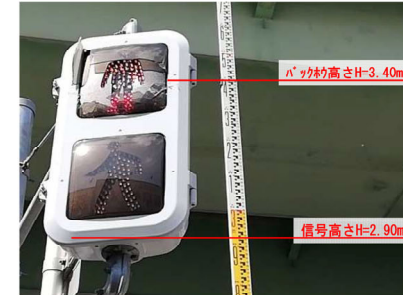
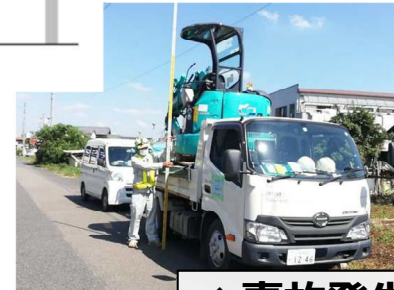
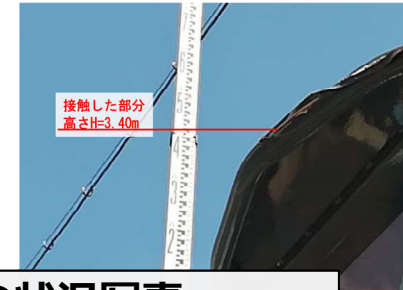
【事故の概要】バックホウを積載したダンプトラックの運転手が、現場進入路付近の交差点にて信号待ちをしていたところ、交差点横断歩道部の間口が広く進入しやすいと感じた。KYミーティングにて打合せた進入経路とは異なるが、自らの判断にて横断歩道部から進入したところ積載していたバックホウが歩行者信号に接触し、損傷させた。

歩行者信号高さ

バック杓積載時のダンプトラック高さ

- ・被害物件  
歩行者信号機
- ・被害状況  
灯具のLED一部破損
- ・復旧までに2時間

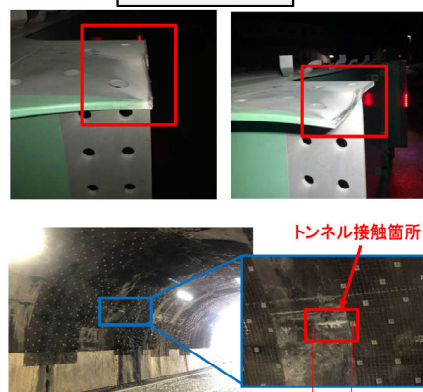
1 台目

- ・トラック運転手への、荷幅に対する注意喚起が不足していた。
- ・輸送ルート上の注意箇所(トンネルや交通規制帯等)について、トラック運転手に周知が不足していた。

【1台目】  
ト礼壁面延長30～40cm損傷  
【2台目】  
注意喚起看板下端の一部変形

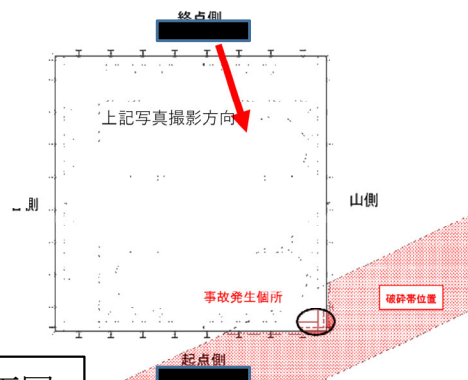
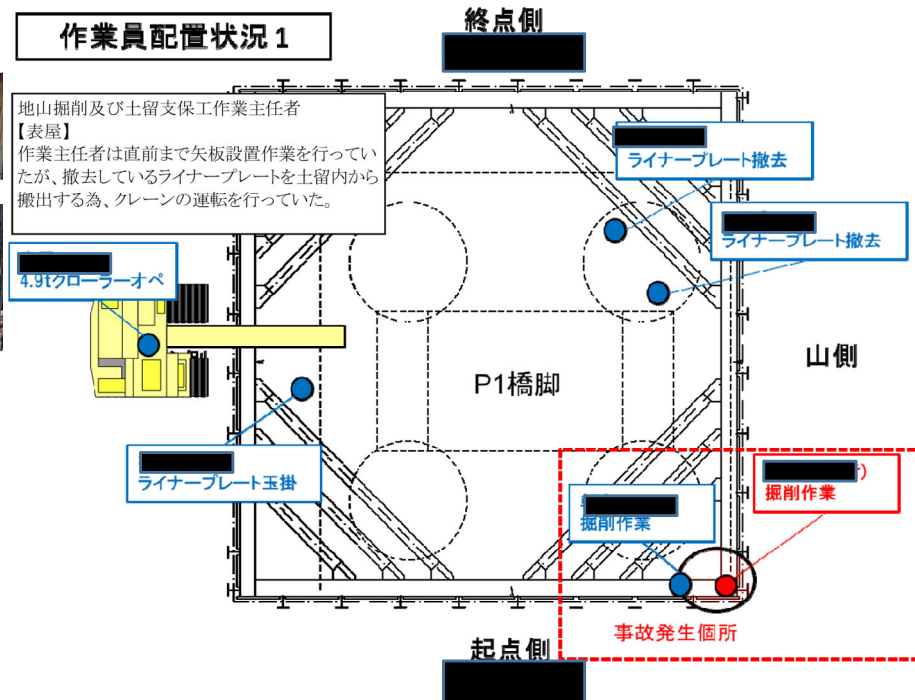
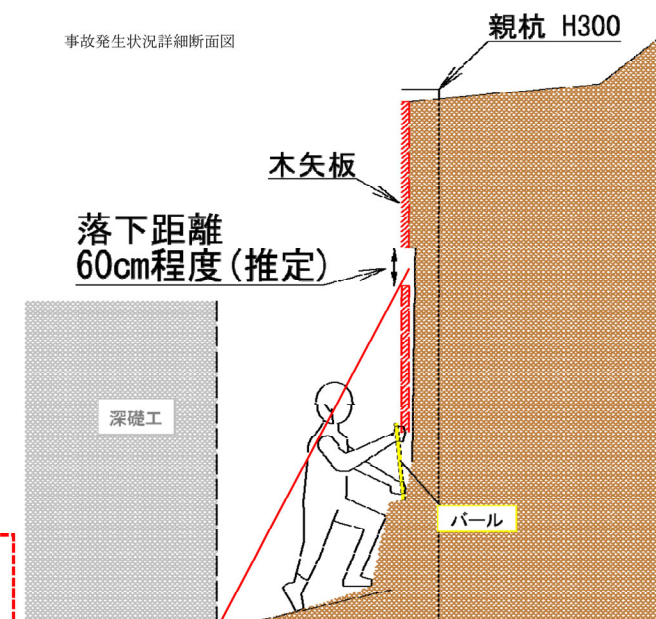
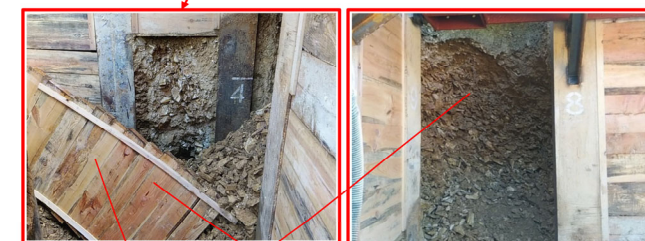
事故発生箇所

【事故原因】 ・土砂(破碎帯)崩壊には常に気をつけ、横矢板と掘削土壁との隙間は砂を用いて裏込めを行っていたが、横矢板背面土砂の緩みに伴う土圧開放により、背面土砂崩壊と横矢板落下の想定が出来ていなかった。

・土留矢板設置の残りは3スパンのみであり、不安定な地山部の施工が残っていることから安全対策に万全を期すため、逆巻施工の下部掘削施工前に設置済の横矢板最下面に等辺山形鋼(65×65×6)を設置し等辺山形鋼は両サイドのH形鋼に溶接し落下防止対策を行う。

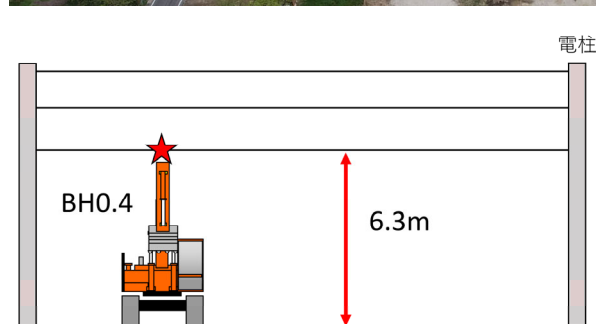
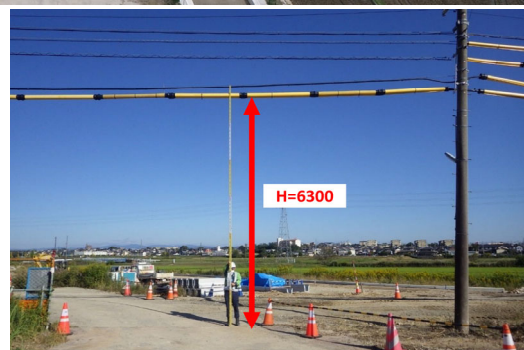
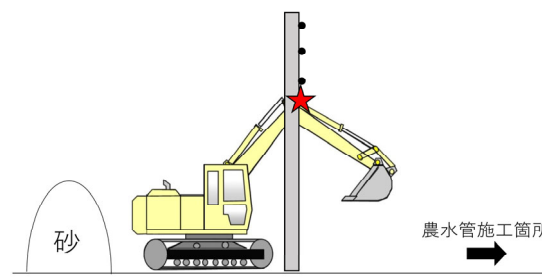
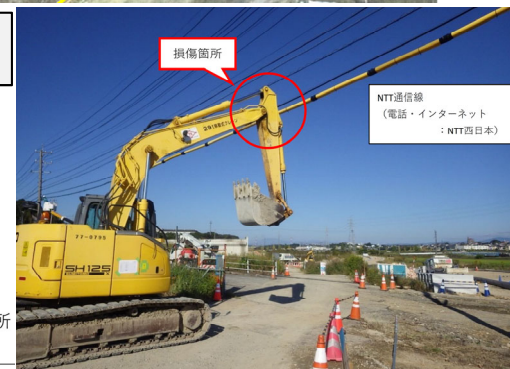
### ◆事故発生時の状況写真等

【事故の概要】 点検農水管を布設する作業中、埋戻し作業に使用する砂を集積場（資材置場）で積込むため、バックホウ(0.4m<sup>3</sup>)を移動した。集積場に到着したが昼休憩ということで職長より声をかけられ、オペレータは戻る際にアームを上げたままバックホウ(0.4m<sup>3</sup>)を移動してしまい、NTT架空線を損傷した。

- ・ NTT通信線のケーブルハンガー及び防護カバー損傷  
管理者：NTT西日本（電話・インターネットは異常なし）
- ・ 街路灯(電柱添加)の配線損傷  
管理者：町内会（公衆への影響なし）

- ・ 架空線の横断箇所に、明確な保安措置を設置する。  
(高さ制限装置及びのぼり旗とレーザーバリアを設置する。)
- ・ 重機移動がある場合は、前日の重機作業計画書の打合せで正副の監視人を指名する。  
また、当日のミーティングの際にも元請より監視人の配置を確認指示する。

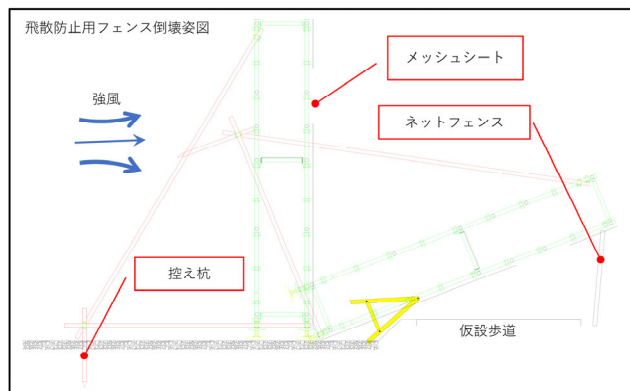
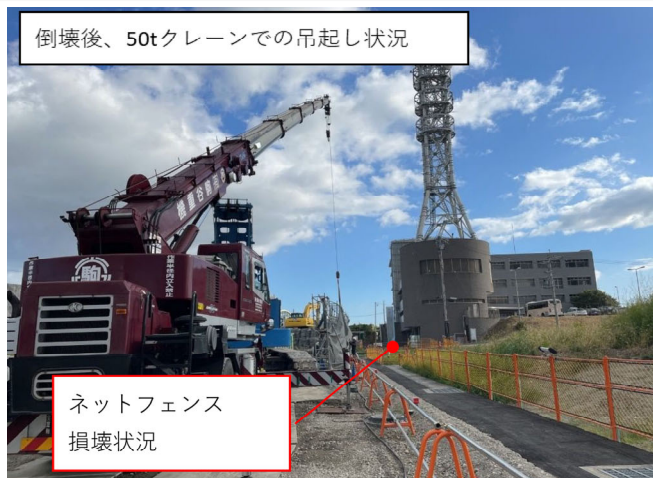
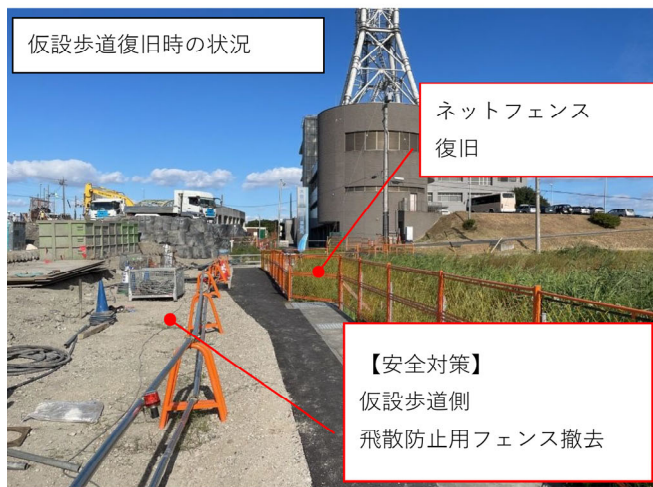
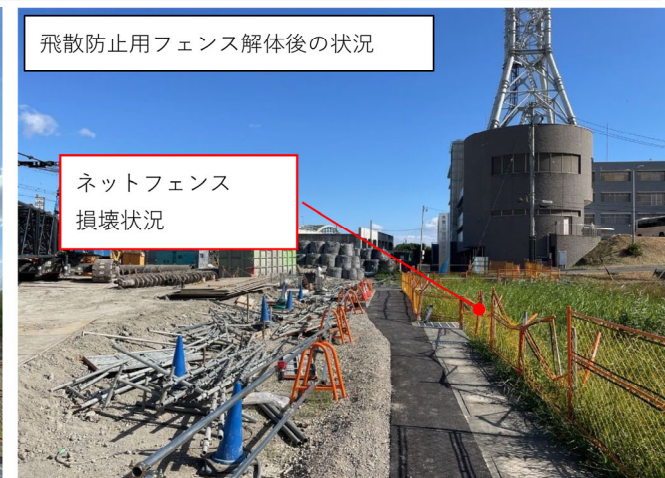
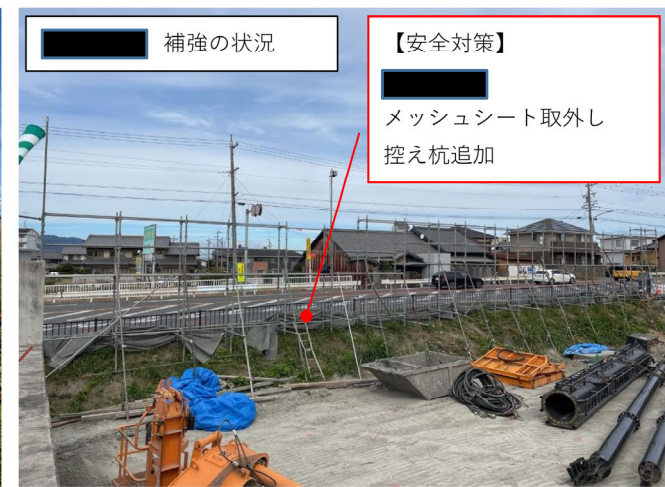
物損事故概略図

【事故の概要】 既製杭工の排泥作業時に予想される泥土の飛散防止対策として設置した飛散防止用フェンスが強風により倒壊し、隣接する仮設歩道用のネットフェンスを破損させた。

・ 作業時以外はメッシュシートを外し、風の抵抗を低減する。作業開始時、作業中は風速確認を行い、作業中止基準（10m/s）に達した場合は速やかにメッシュシートを外す。

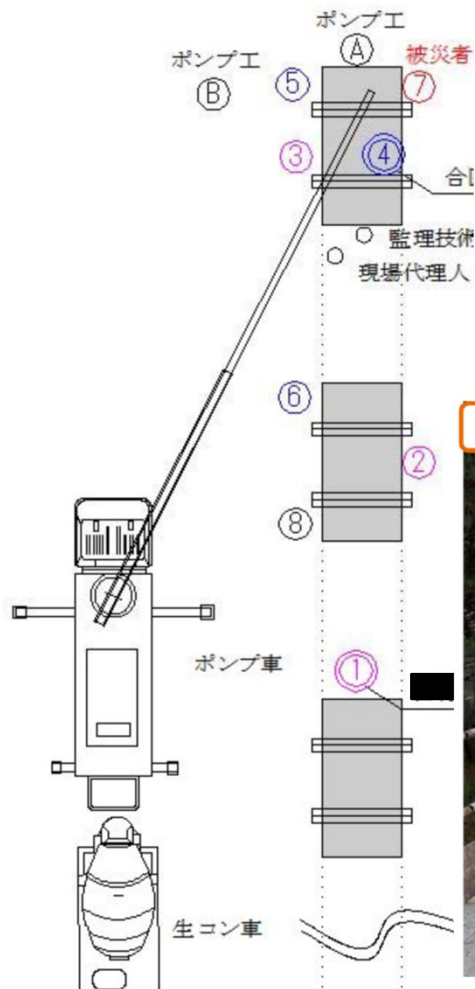
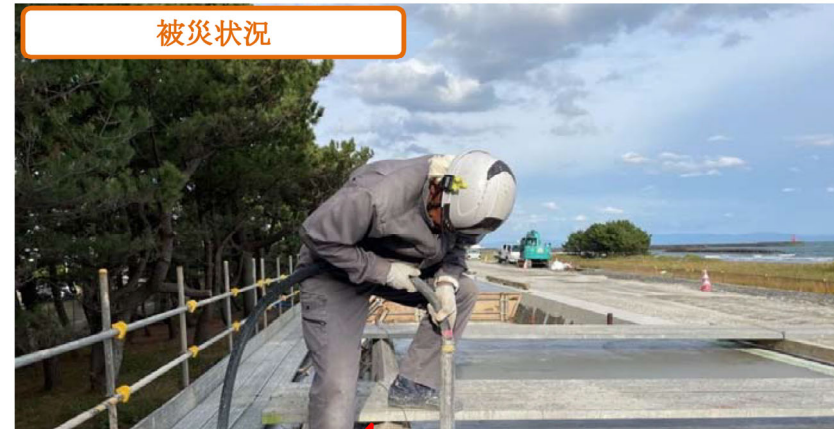
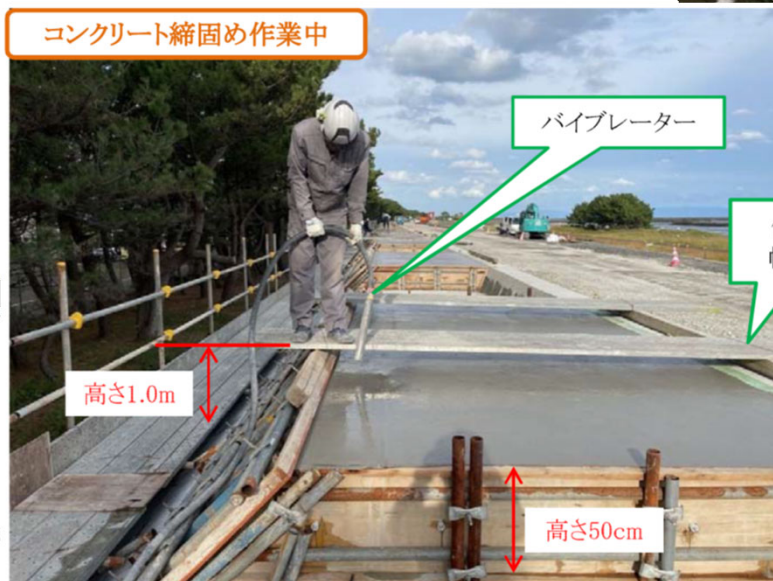
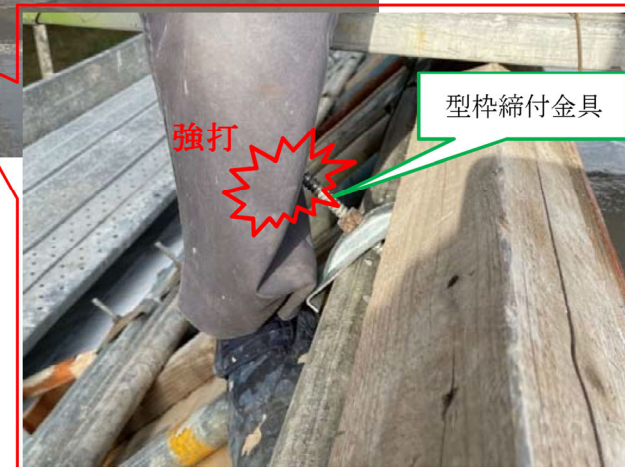
### ◆事故発生時の状況写真等

【事故原因】 ・作業員がバイブレーターを差し替える際に足元をよく確認しなかったため、足場板から脚を踏み外したことが原因。

作業床  
幅50cm

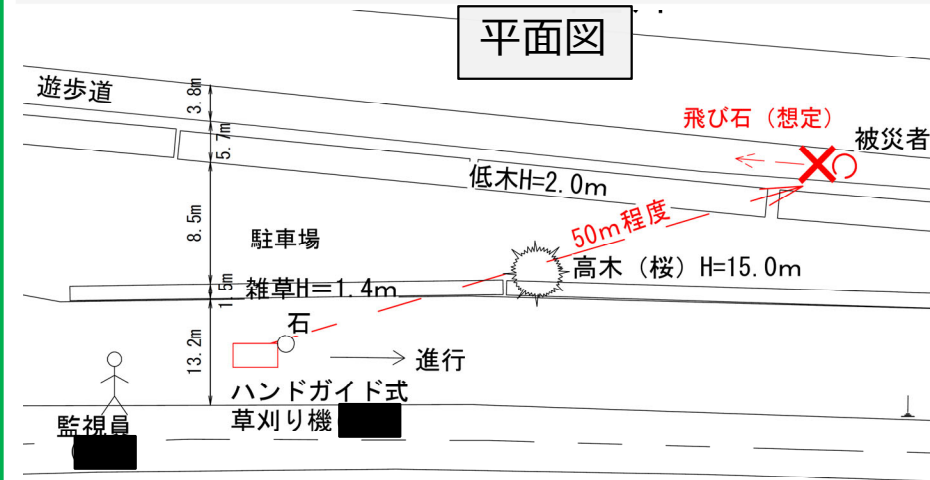
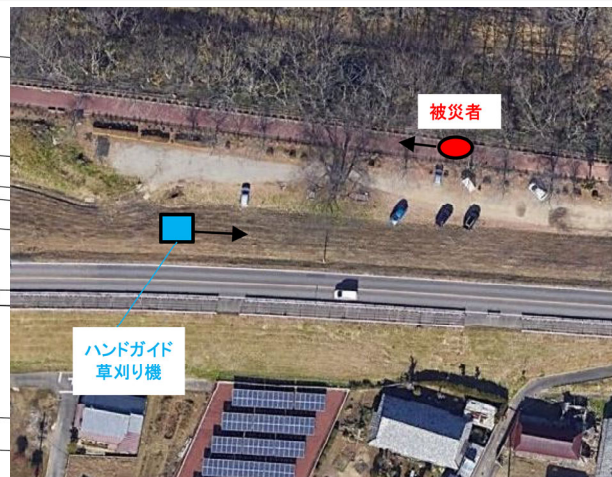
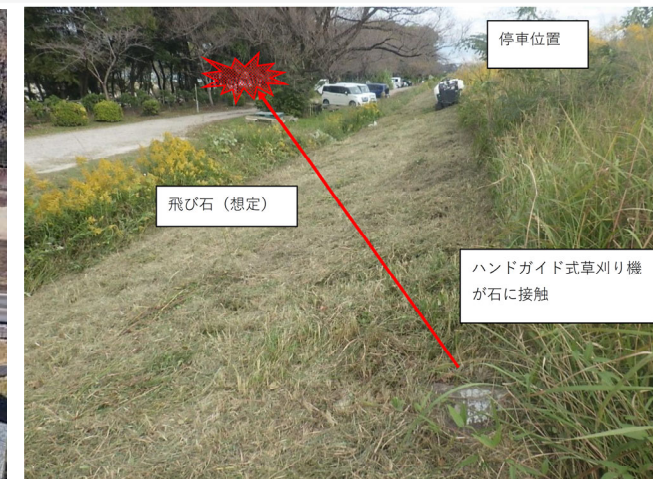
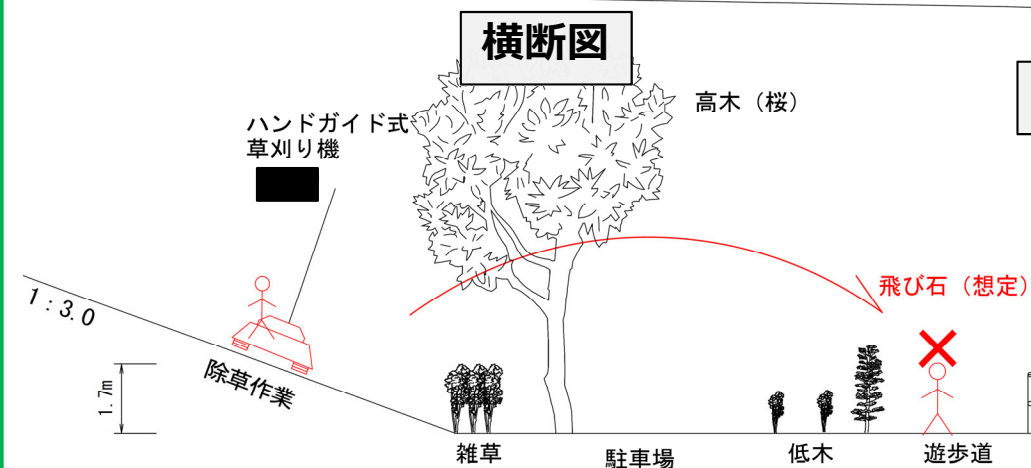
平面図

【事故原因】 ・実際の現場状況からこの工事が及ぼした事案と断定することは困難であるが、堤体に埋まっていた石（直径40cm程度）の上部を草刈機が通過した際、削った石が被災者に当たったものと推察される。

・前頭部裂創  
（全治2週間）

・除草作業の直前のごみ拾いは今までも行っていたが、今後は露出している石等の異物まで対象として確認する。発見された石等の異物については事前に除去を行うか、除去できない場合は距離標等と同様に明示及び先行刈りを行うことにより破損による飛散を防止する。

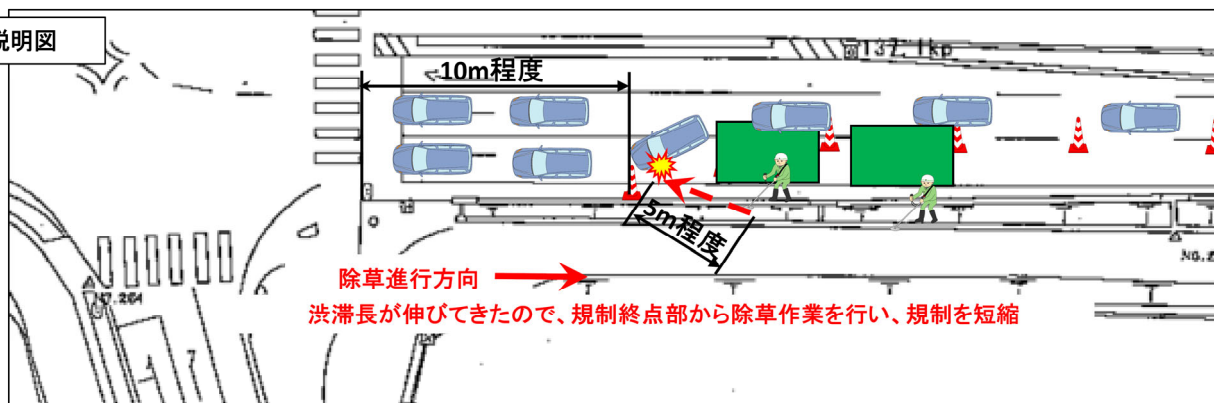
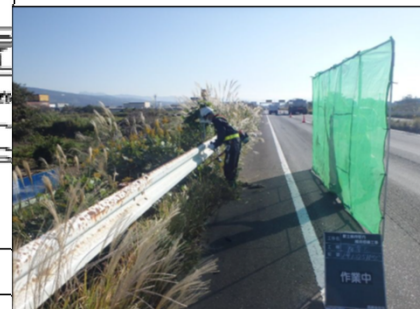
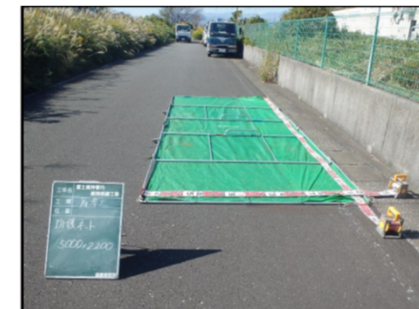
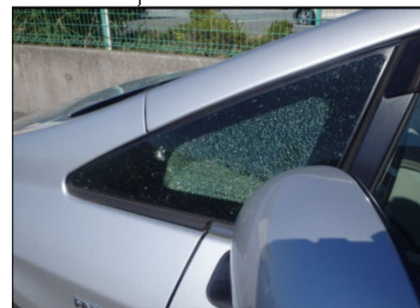
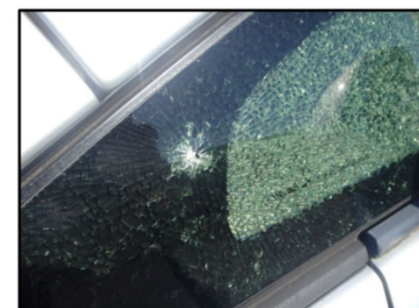
状況説明図

【事故の概要】 法面上部(路肩)の除草を行うため、走行車線規制を行い、飛び石防護ネットを配置して、規制先端側から終点（交差点）側に規制を伸ばしながら、順次除草作業を実施していた。除草作業が進行し、交差点部の規制を短縮したところ、開放された走行車線にて信号待ちをしていた一般車両（左前方の三角窓ガラス）が飛び石により破損した。

【事故原因】 ・交差点部等（規制終点）より作業箇所まで、20m程度の離隔が確保できない場合は、飛び石防護ネット2面（L字型）の配置が必要であることを指示していたが、作業員が自己判断で1面配置にて作業を行ってしまった。

・被災物件：普通自動車  
被災状況：左前方三角窓ガラスの破損

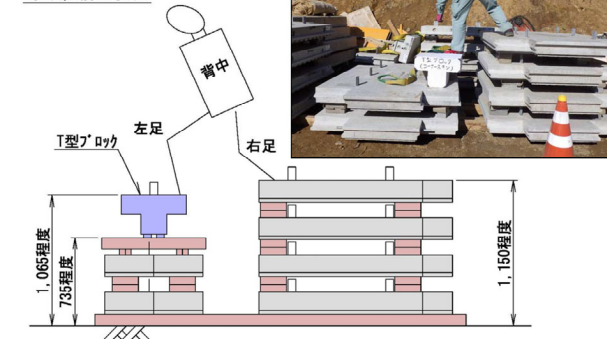
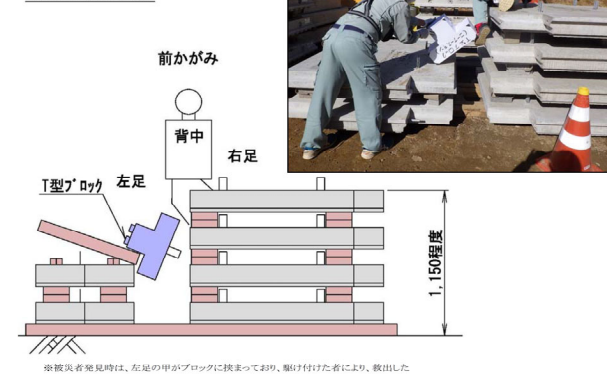
事故状況図

事故直前の状況

事故直後の状況

- ・ 車輻系建設機械作業計画書を改訂する。（作業内容、施工箇所をわかりやすく確認できるように）
- ・ T型ブロックの仮置き方法を改訂した作業手順書に記載する。

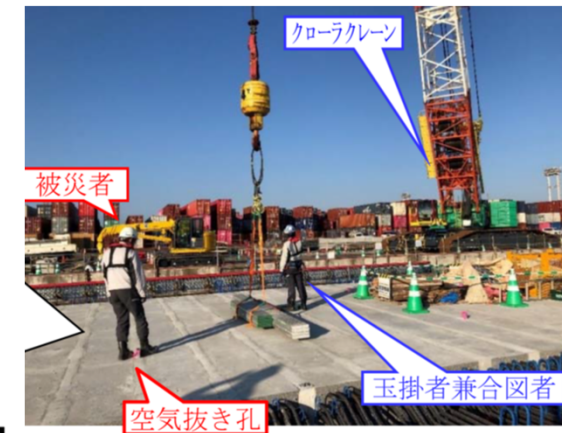
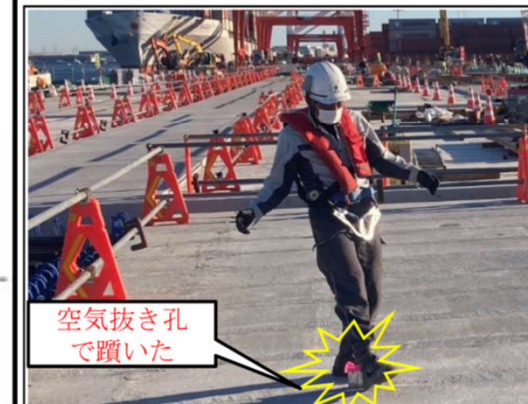
【被災状況（再現）】

【事故の概要】 PC床版上において足場資材をクローラークレーンで吊り上げヤードに移動する片付け作業中、施工管理職員が介錯ロープの準備等の玉掛け作業の手伝いを行った際、地切りしようとした吊り荷から離れようと後ろ向きに後退したところ、10cm程度突き出ている空気抜き穴に右踵が引っかかり転倒した。

- 【事故原因】
- ・ 自らの判断で担当職務外の玉掛けの補助作業を行った。
  - ・ 吊り作業にあたり荷のチョイ上げ（地切り）を吊り上げと勘違いし慌てて後退したところ、突起物につまずき転倒した。
  - ・ 合図者が「被災者が突起物に接近していること」に気がつかなかった。

- ・ 担当職務以外の業務を勝手にしない、させないように役割分担。
- ・ 作業手順書に具体的な注意事項を追加し、複数人による作業の場合は、お互いを意識して声かけを行い、注意喚起を促す。
- ・ 突起物があることの確認及び資機材置き場の明示を行う。

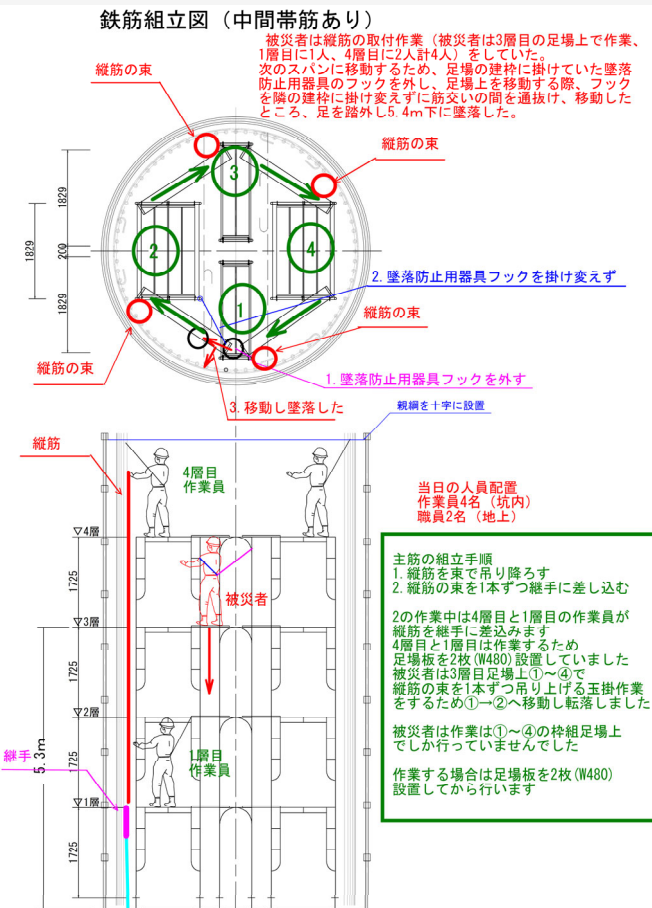
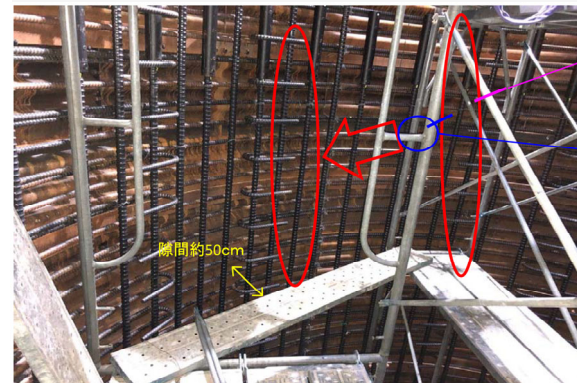
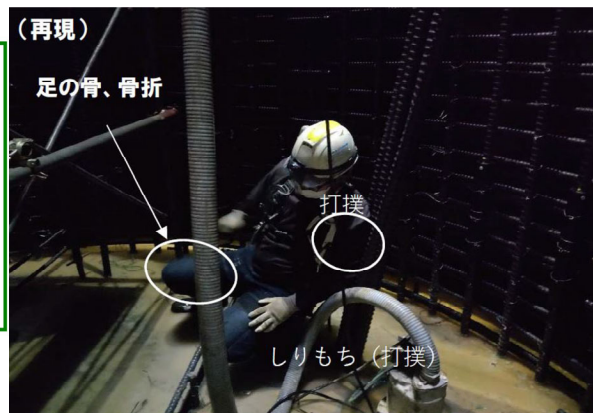
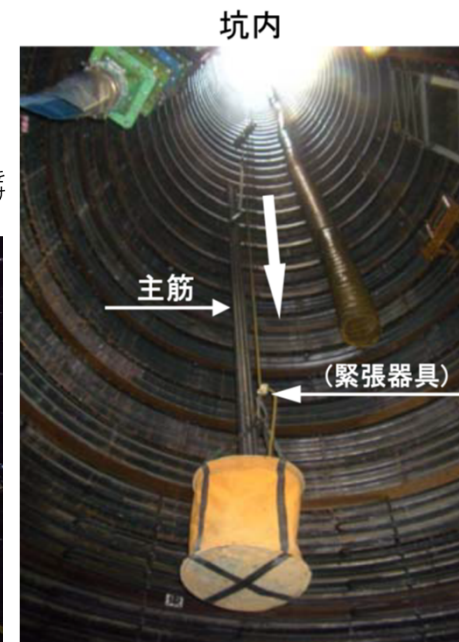
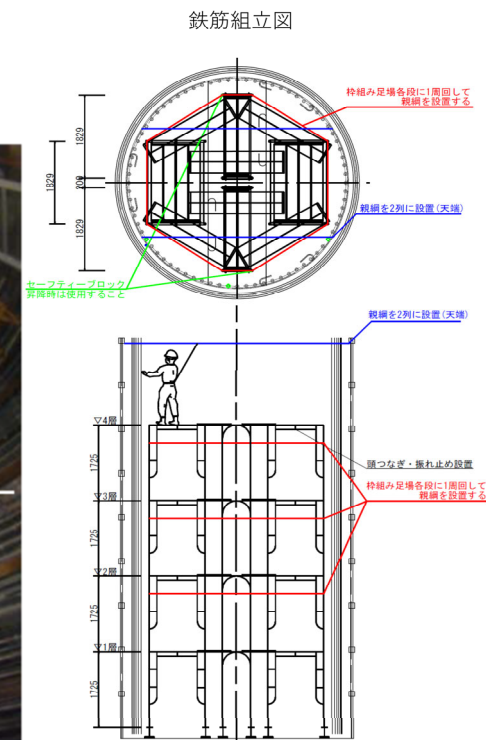
【事故の概要】 深礎杭を構築中、足場上での鉄筋組立作業において、作業員が安全帯を使用中に次の場所へ移動するため、安全帯のフックを外し、掛け変えずに足場上を移動した際、足を踏み外し、5.4m下のコンクリートに墜落した。

【事故原因】 ・ 次の作業場所へ移るため、移動用足場を通行しようとしたが、墜落防止用器具(胴ベルト1丁掛け)のフックを外した後、フックの掛け変えをする前に、先に足場上を移動してしまった。  
・ 繰返し作業のため、墜落の危険に対する危機意識が薄れていた。

（実施は足場を撤去してあるため写真はイメージです、実際は右へ移動）  
次のスパンに移動するため、足場の建柱に掛けていた墜落防止用器具のフックを外し足場上を移動する際、フックを隣の建柱に掛け変えずに筋交いの間を通抜け移動した。

- ・ 足場各層に親綱を設置し移動時の墜落防止用器具フックを外す回数を減らす。
- ・ 墜落防止用器具はフルハーネス型を使用し2丁掛けを徹底する。
- ・ 作業手順を見直し、通路にも足場板2枚を設置し、開口部を減らす。  
また、フルハーネス2丁掛けの使用とする。
