災害の実例
から学ぶ！

「令和6年能登半島地震」復旧・復興工事等 における労働災害事例と安全対策のポイント

【令和8年3月末現在】

石川労働局

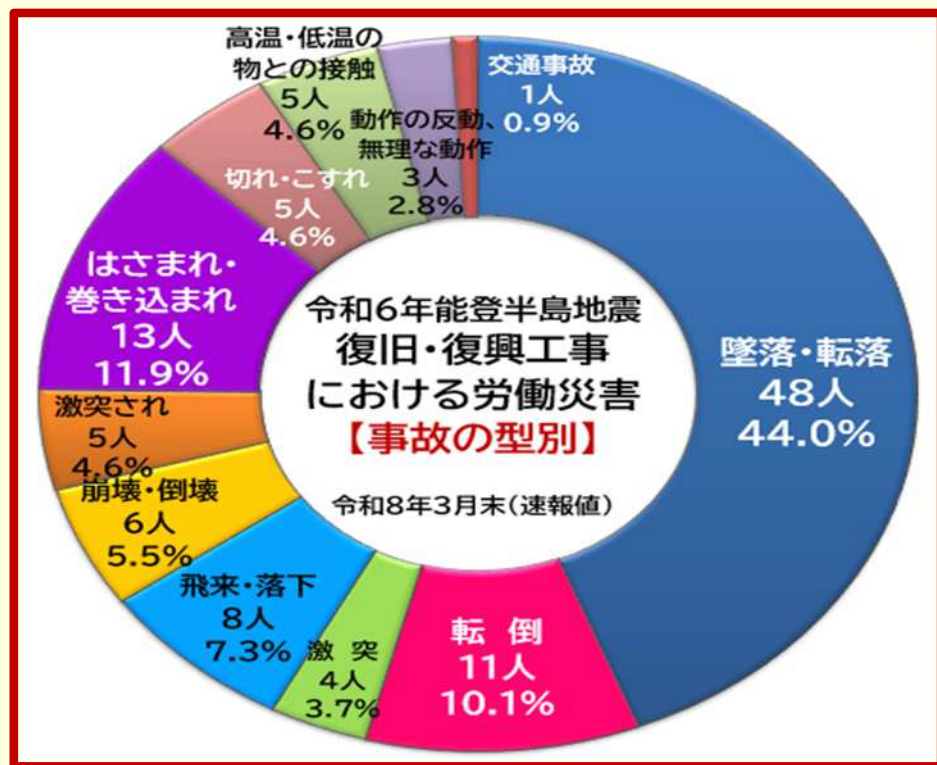
墜落・転落災害が最も多く44.0%を占めており、屋根の端・梁からの墜落、脚立・はしごからの転落、トラック・ダンプの荷台からの転落等が多い。

はさまれ、巻き込まれ災害が2番目に多く、11.9%を占めており、建設機械への挟まれ事案及び敷鉄板への足の挟まれ事案等が複数発生している。

転倒災害が3番目に多く、10.1%を占めており、廃材等の運搬作業中の転倒が複数発生している。

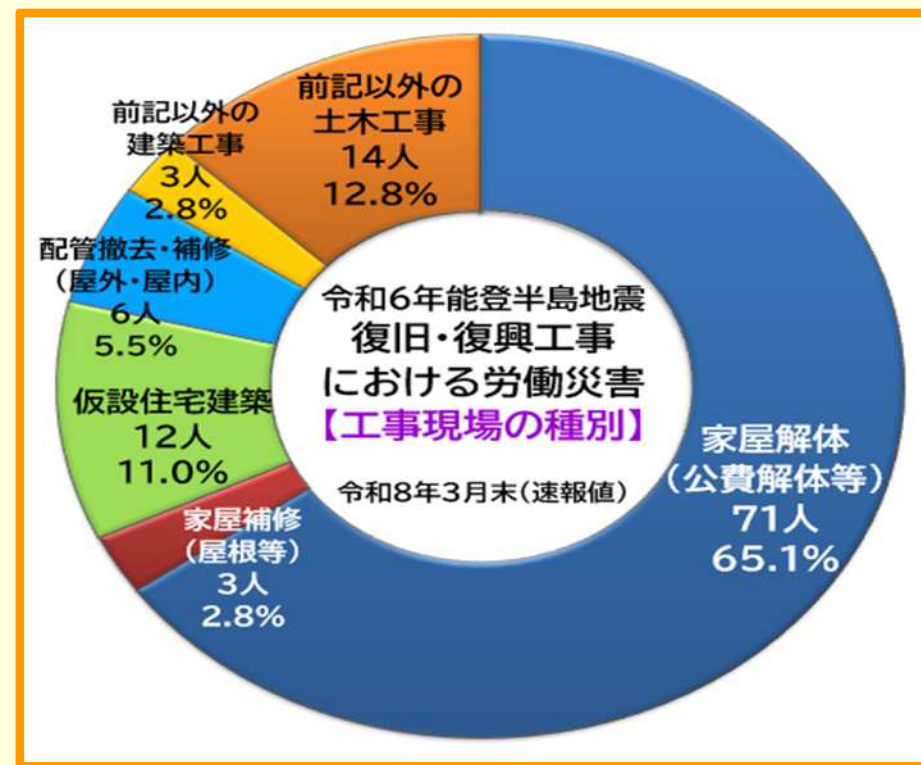
家屋解体(公費解体等)工事の災害が最も多く、工事本格化に伴い災害も増加し、ピークの令和7年3月以降、全体の6割を超えている。公費解体の完了目標の令和7年10月以降、一部の大規模解体を除き収束。

仮設住宅工事及び公費解体工事が一段落する一方で、道路・河川・山林の復旧対策等の土木工事は継続して施工され、災害も相対的に増加傾向となっており、2番目に多い12.8%を占めている。
