令和2年に発生した 建設業における労働災害事例 第2版

長崎労働基準監督署

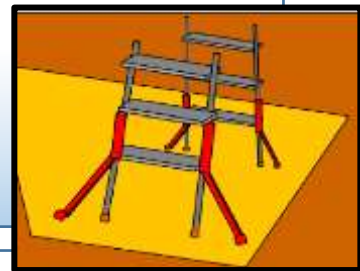
被災者は、バスの車庫のシャッターの修繕中、シャッターの取替え作業を終え、脚立を使ってシャッターの上部の調整を行っていたとき、当該シャッターの部材を押し込んだ反動で、バランスを崩して地面に墜落し、頭部と腰部を負傷した。

- ① 脚立を使用して、シャッターの上部の調整作業を行ったこと。
- ② 保護帽(ヘルメット)を着用していなかったこと。

- ① 脚立での作業を選択する前に、足場や可搬式作業台等のより安全な設備を使用すること。脚立使用時はアウトリガ(不安定な接地面でも安定性を保てる)付きを使用するなど、重心が脚立の外にはみ出さない作業に努めること。
- ② 脚立を使用する場合は、保護帽(ヘルメット)を着用させること。また、高さが2m以上となる場合には安全帯を使用させること(取付設備も確保すること)。
