# はさまれ・巻き込まれ災害急増中！ 機械災害防止の「2原則」 を徹底して下さい！

令和2年度、彦根労働基準監督署管内の製造現場で機械のはさまれにより2名の尊い生命が失われました。

また、令和3年12月末現在「はさまれ・巻き込まれ」災害により、既に昨年を大きく上回る40名の方が被災しています。

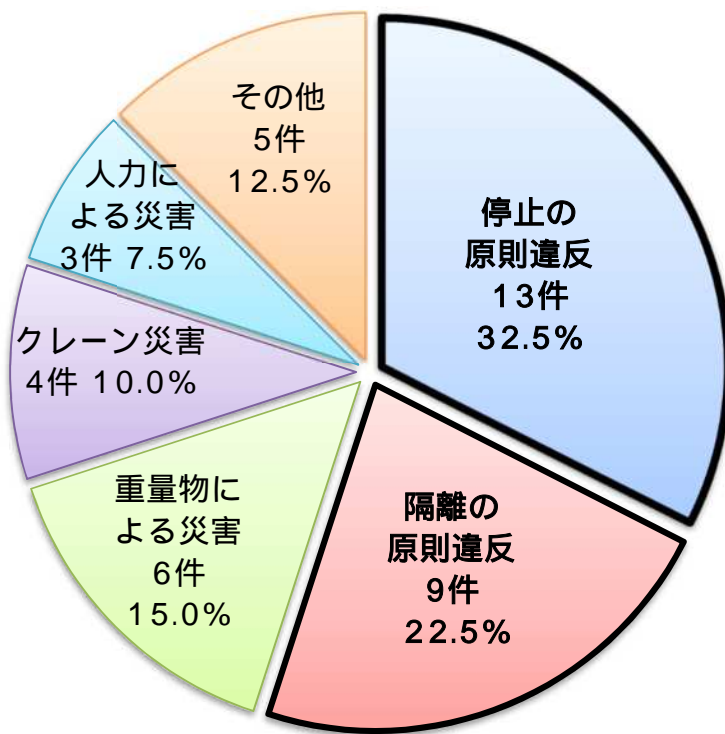
## R3年発生 はさまれ・巻き込まれ災害の原因

はさまれ、巻き込まれ災害のうち「機械災害防止の2原則」の違反を原因とする災害が22件、55.0%を占めています。

「停止の原則」違反は「作業手順で定めた運転停止が徹底されていなかった」ことを原因とする災害が多発しており、**「人に頼る対策」では災害は防げません。**

「停止の原則」はインターロック装置などの「**機械的対策**」  
「隔離の原則」はカバー設置などの「**物理的対策**」を優先させることが重要です。
