# 災害の実例 から学ぶ！

## 「令和6年能登半島地震」復旧・復興工事等 における労働災害事例と安全対策のポイント

石川労働局

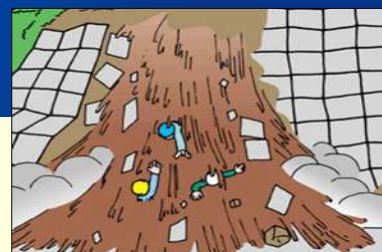
### 2. 土石流災害防止対策（土石流危険河川(注)における建設工事）

(注)「土石流危険河川」とは、降雨、融雪又は地震に伴い土石流が発生するおそれのある以下の河川

- ・作業場所の上流側の流域面積が0.2km<sup>2</sup>以上であって、上流側0.2kmにおける平均河床勾配が3度以上
- ・市町村が「土石流危険溪流」として公表
- ・都道府県又は市町村が「崩壊土砂流出危険地区」として公表
