商業転倒災害防止運動

名古屋北労働基準監督署

商業で最も多発している労働災害は「転倒災害」です。

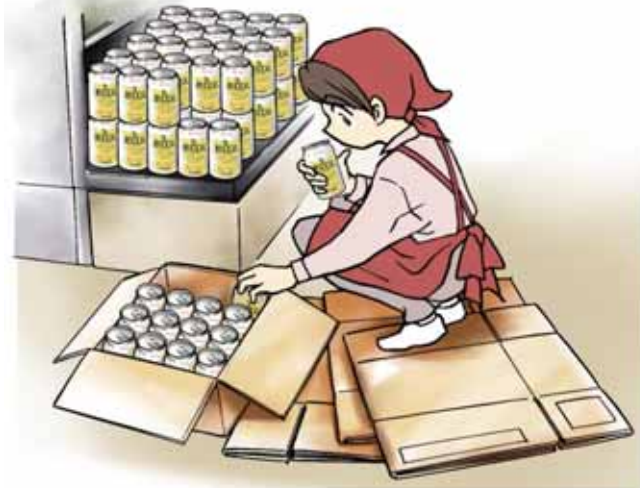
床に置かれた空段ボール箱に注意しましょう。

- 床に置かれた空段ボール箱は、意外に滑りやすく転倒災害の原因になりがちです。
- 空段ボール箱を足元付近に置きながら商品の陳列作業を行う場合がよくあります。これらは、作業者本人はもちろん、近くを通行する他の作業者や来客へも危険を及ぼします。
- 商品の陳列作業は、空段ボール箱を整理しながら行いましょう。また使用後の空段ボール箱は放置せず、定められた場所に集積しましょう。

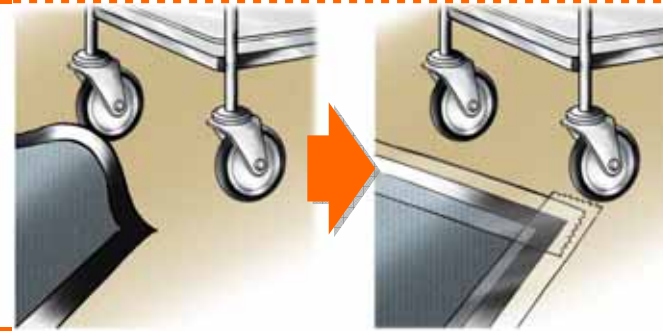
足拭きマットへのつまずきに注意しましょう。

- 足拭きマットは油脂等を吸収してくれる反面、つまずき易く、転倒災害の原因になりがちです。
- 特に波打った状態のマットは、足やカートの車輪等をつまづかせる原因になります。
- マットの周囲をテープで固定するなど、つまずき防止の対策を行いましょう。

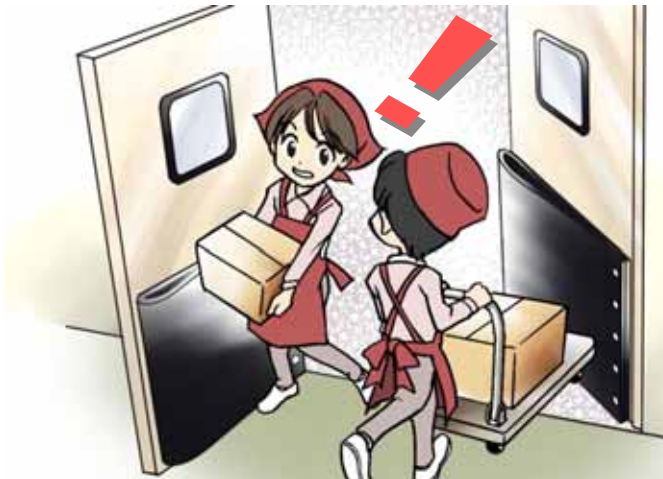
スイングドア付近の出会い頭に注意しましょう。

- スイングドアの付近は出会い頭の衝突を招きやすく、転倒災害の原因になりがちです。
- スイングドア自体を無くし、自動ドアに変える、あるいは窓を付けてドアの反対側を確認できるようにするなど、できるだけ設備的な対策を講じましょう。
- 「左側通行」、「右側通行」等のルールを定める場合は、できるだけ店舗統一のものにしましょう。また注意喚起の表示方法等も分かり易く統一し、守りやすいものにしましょう。

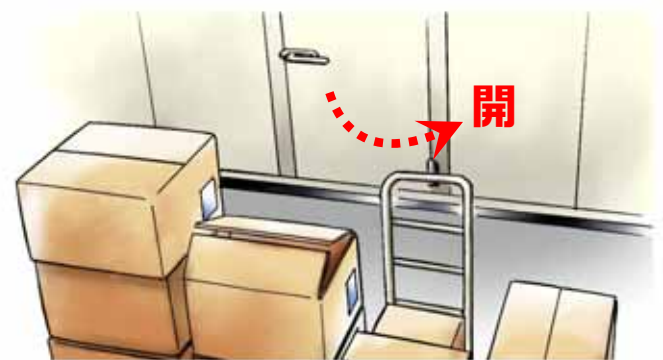
大型冷蔵庫の扉前のスペースを確保しましょう。

- 食製品のバックヤードにある大型冷蔵庫は、特に「外開き戸」の場合、通行人との接触の恐れが高くなります。
- 扉を開く面積が少なくてすむ「引き戸」に交換するなどの方法がもっとも確実です。
- これらが行えない場合は、整理整頓をし、扉前のスペースを十分確保しましょう。

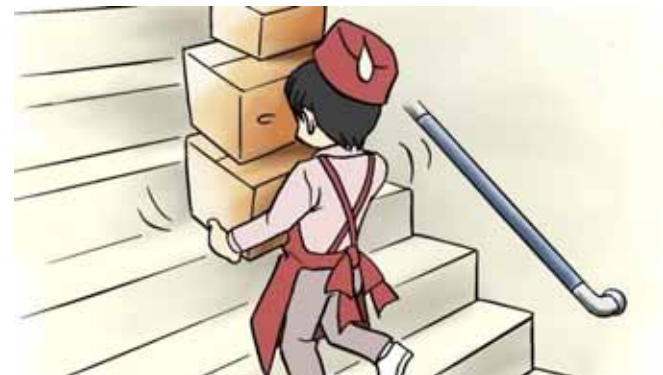
階段からの転落に注意しましょう。

- 階段から転落する災害はとて多く、一向に後を絶ちません。
- 前方や足元が見えないほどの荷物の持ち方をしないようにしましょう。
- 走らず、手すりを持って昇降しましょう。
