中小規模建設工事業における 労働災害防止について

令和8年5月26日

大曲労働基準監督署

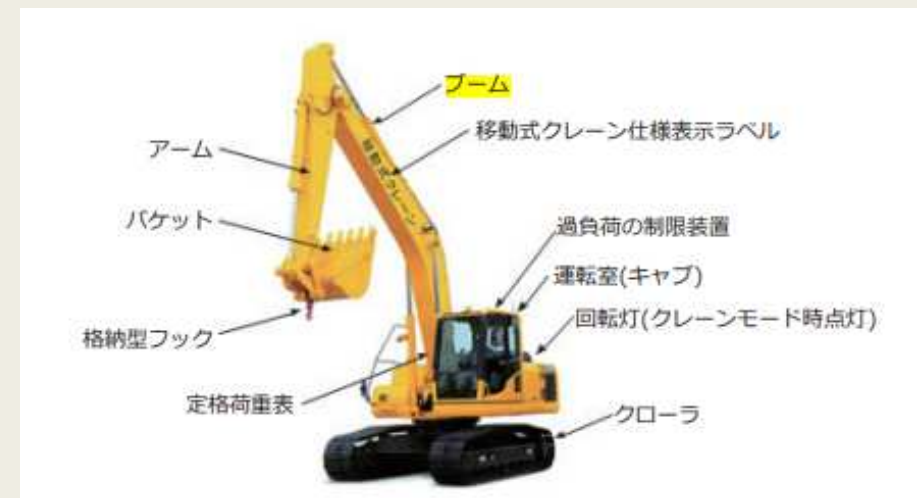
・ 運転中の車両系建設機械に接触することにより労働者に危険が生ずるおそれのある場所に、労働者を立ち入らせてはいけない。

・ 危険が生ずるおそれのある場所とは、機械の走行範囲のみならず、アーム、ブーム等の作業装置の可動範囲内の場所が含まれる。

誘導者を配置する際は立ち入り可となっている。

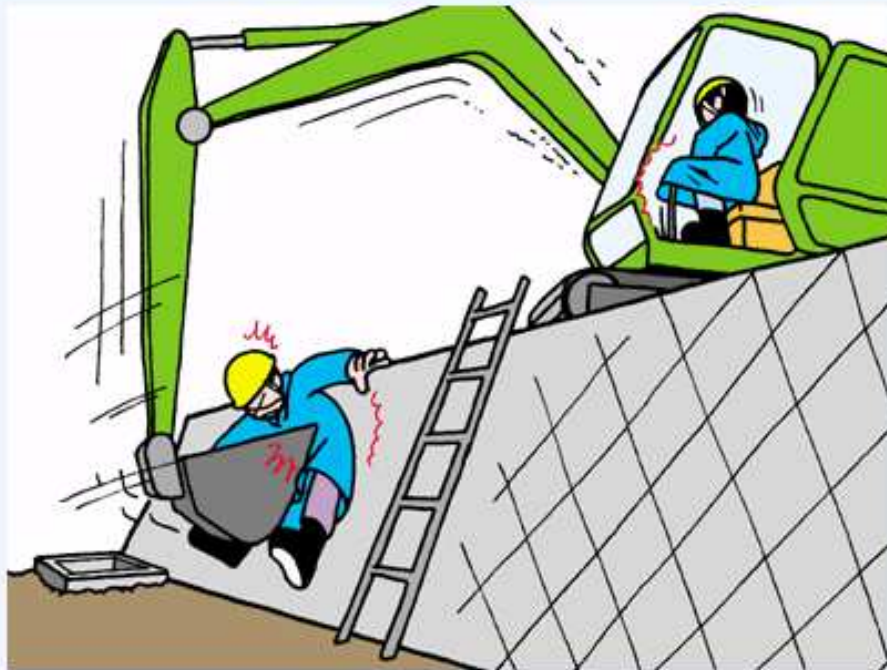
ドラグ・ショベルのバケットと擁壁との間に挟まれる

高速自動車道路建設関連工事。ドラグ・ショベルを使用して、コンクリート打設作業中に発生。

災害発生当日は、2名で作業を行った。ドラグ・ショベルの運転者は、運転席から降りて待機。作業員A（被災者）から「バケットを寄せてくれ」と合図あり。運転者が運転席に乗り込みエンジンを始動させたところ、運転者が着用していた雨合羽の裾に操作レバーが入り込んでレバーが動いた。そのため、エンジンの始動とともに急にアームが左旋回した。

この旋回により、被災者はドラグ・ショベルのバケットとブロック擁壁との間に腹部をはさまれ、外傷性肝脾破裂により死亡した。当日は5mm程度の雨が降っていた。

- 1 運転中の車両系建設機械に接触するおそれのある箇所に作業者を立ち入らせていたこと
- 2 車両系建設機械の運転室の操作設備と運転席との位置関係等安全基準が不十分であったこと
- 3 車両系建設機械の運転者が運転位置から離れるとき、バケットを地上に降ろしていなかったこと
- 4 運転者がエンジンを始動する時に、定められた手順を守らなかったこと
また、エンジンを始動したときの体勢が、無理な体勢であったこと
- 5 運転手の雨合羽の裾が、操作レバ - に引っかかったこと
- 6 作業計画を作成し、これに基づく作業が実施されていなかったこと
- 7 現場の安全管理が行われていなかったこと

- 1 車両系建設機械に接触することにより作業者に危険が生ずるおそれのある箇所に、作業者を立ち入らせないこと。
作業の性質上やむを得ず危険箇所に作業者を立ち入らせる場合には、誘導者を配置すること
- 2 車両系建設機械運転室内の操作設備の配置と機能、運転席の設置場所等について、安全基準を再検討すること
- 3 車両系建設機械運転について作業手順を作成し、関係者に周知徹底すること。
特に、運転席を離れるときの手順、運転を再開するときのバケットなどについて配意する必要がある。
- 4 作業前に現場の状況を調査して作業計画を策定し、その計画に基づき安全な作業方法を定め、周知徹底すること
- 5 運転者は、運転に適した服装をすること
特に、雨合羽など操作レバーに引っかかるような衣類を着用したまま運転しないように注意すること。

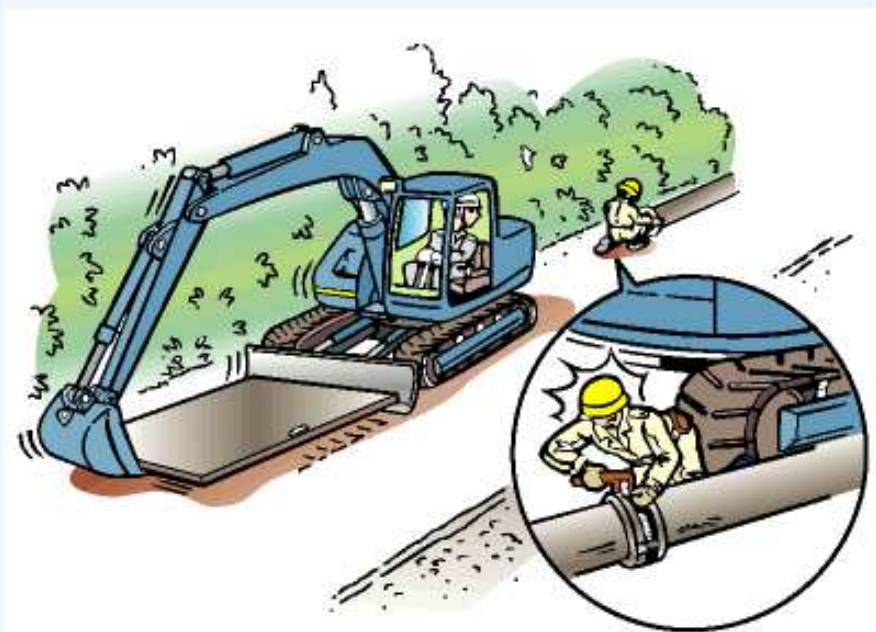
後進してきたドラッグ・ショベルにひかれる

配水管敷設替工事現場の鉄板運搬作業中に発生オペレータが、ドラッグ・ショベルのバケットと排土板との間に鉄板をはさんだ状態で後進運転により運搬していたところ、後方で配水管のサドル金具の取付け作業を行っていた作業者に気付かずドラッグ・ショベルでひいてしまった。病院搬送後、治療を行ったが、被災者は死亡した。

- 1 接触することにより作業者に危険が及ぶおそれのある箇所に作業者を立ち入らせたこと。
- 2 誘導員を配置してドラグ・ショベルを誘導させなかったこと。
- 3 オペレータが、進行方向の安全を確認せずに後進運転で運搬を行ったこと。
- 4 ドラグ・ショベルの用途外使用を行ったこと。 **次のページへ**
- 5 下請作業員は朝礼に参加していないため、作業の指示が徹底されなかったこと。
また、各作業箇所ごとに責任者を定めていなかったこと。

- 1 運転中の建設機械に接触する恐れがある箇所に作業者を立ち入らせないこと。
- 2 誘導者を配置してその者に建設機械を誘導させること。
- 3 作業箇所ごとに責任者を指名し、その者の指示の下に作業を行わせること。
- 4 作業者に対して作業手順・作業の連携等について安全教育を十分に行うこと。
- 5 元請事業者は、下請業者との連絡・調整を十分に行うこと。 等

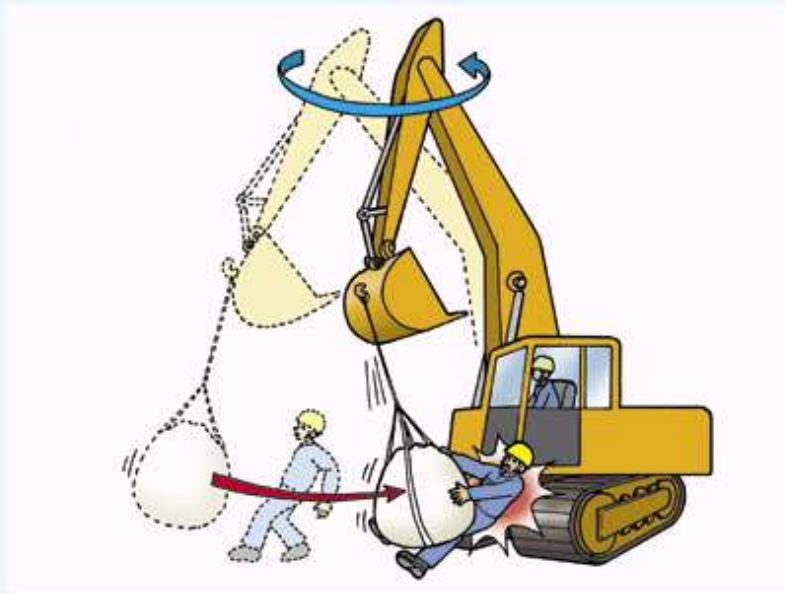
ドラグ・ショベルが急旋回し、吊り荷に打たれる

鋼矢板の補強用の土のうを移動する作業中に発生。
鋼矢板の補強のため土のうを川底に積む作業。
複数名作業。被災者は下請労働者。

土のうの移動作業中、移動式クレーンで吊り上げが可能な範囲にある土のうがなくなった。

吊り上げ可能範囲外にあった土のうについて、ドラグ・ショベルを用いて移動式クレーンの可能範囲内に移動させることにした(**用途外使用**)。

被災者は、ドラグ・ショベルで土のうを吊り、移動。次いでドラグ・ショベルから降り、バケットに玉掛けした。同僚がドラグ・ショベルを運転しようと運転席についたので、被災者は巻き上げの合図を行った。そのとき、ドラグ・ショベルが急に左旋回し、被災者に土のうが激突した。激突の反動で被災者はドラグ・ショベルに身体を打ちつけられた。

被災者は病院移送後、両肺挫傷のため死亡した。

1 ドラグ・ショベルの運転者の衣服が操作レバーに引っ掛けていたこと

ドラグ・ショベルを運転していた同僚は、運転席に着座したときに自分の衣服がドラグ・ショベルの操作レバーに引っ掛かっていることに気付かないまま、被災者の吊り上げの合図に従って安全装置を解除したため、ドラグ・ショベルが急旋回したものである。

2 危険区域内で巻き上げの合図を行ったこと

被災者は、土のうの玉掛けが終わった後、ドラグ・ショベルのところから十分に離れずに、その場所で合図を送った。被災者は、安全な位置に退避しないで吊り上げの合図を送った。

3 ドラグ・ショベルを用途外に使用したこと

土のうの吊り上げ作業は、移動式クレーンを使用すべきであり、その可動範囲内に土のうがなくなった場合には移動式クレーンを移動して作業を行う必要があったのに、安易にドラグ・ショベルを用途外に使用した。

1 重量物の吊り上げは移動式クレーンで行うこと

重量物である土のうの吊り上げ作業には、移動式クレーンを使用することが原則

2 作業計画を作成して作業を行うこと

移動式クレーンを用いて作業を行う場合には、あらかじめ設置場所の地形、地質、吊り上げる荷の種類と質量、可動範囲等について検討し、適切な能力を有するクレーンを選定するとともに、作業の手順を含めた作業計画を定め、関係作業者に周知徹底する。

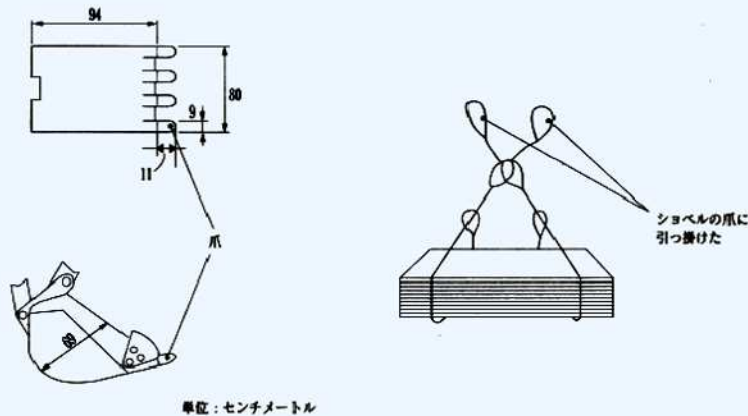
ドラグ・ショベルでつり上げた荷が落下し、作業者を直撃

災害発生時の作業の様子

ドラグ・ショベルを使用して資材の移動を行う作業中、つり上げた荷(コンパネ)が作業者の上に落下した。

コンパネは、数十枚をワイヤ2本でくくり、そのアイスプライスに別のワイヤを通し(目通し掛け)、アイスプライスをドラグショベルの爪に引っ掛けて吊り上げ(用途外使用)、2トントラックの荷台に乗せるといったもの。

作業を繰り返して数回目、コンパネ22枚(推定250kg)をそれまでと同様にワイヤ2本でくくり、ドラグ・ショベルの爪に引っ掛けて地上から2m程つり上げ、2トントラックの荷台に乗せようと旋回したところ、ワイヤのアイスプライスがショベルの爪から外れ、つり上げたコンパネが揺れないよう両手で押さえながら荷とともに移動していた被災者の上に落下、直撃した。被災者は死亡。

- (1) 荷をつり上げるに当たり、移動式クレーン等を使用せずドラグ・ショベルの爪にワイヤ掛けするという用途外使用を行ったこと。
- (2) 作業方法の事前の打ち合わせが、安全な作業方法の観点から行われていないこと。
合図等は定めていたか？ 玉掛の有資格者であったか？
- (3) 管理監督者を置かずに作業者の判断で作業を行わせたこと。
下請労働者が法令違反を行わないように指導しているか？
管理者を置いて、その指導のもとで作業を行わせる。安全管理の目を光らせる。
(作業者の判断で作業を行わせない、不安全な行動を起こさせない)
危険および危険要因を具体的に示した安全教育を実施し、安全意識の向上を図る
(同種の作業を継続して行う場合は特に)リスクアセスメントを実施する。
