陸上貨物運送事業における

重大な労働災害 を防ぐためには

荷役作業時の死亡災害にみる 災害パターン別の主な原因と対策

平成25年に発生した陸上貨物運送事業の荷役作業時の死亡災害
(労働安全衛生総合研究所の調べによる分析結果)

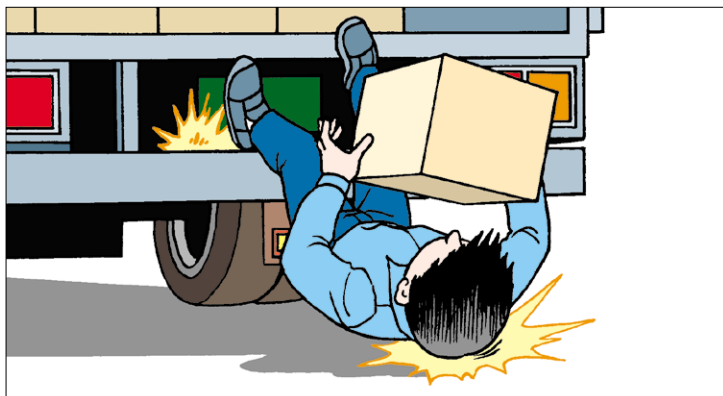
事例 1

足を滑らせてリアバンパーから転落（死亡災害）

被災者はコンビニエンスストアに荷物を配送していました。配送先の手前にある駐車場で荷台コンテナ内にある荷物の整理を行った後、荷台にあった段ボールを持ちながら、荷台からトラックのリアバンパーに足をかけ、後ろ向きで降りようとしたところ、足を滑らせてしまい、約52cmの高さから転落し、頭部を強打しました。なお、同被災者は保護帽を着用していませんでした。

作業高によらず、必ず保護帽を着用して荷役作業を行いましょう

わずか50cmの高さから転落した場合でも、打ちどころによっては死亡災害に至ってしまうことがあります。高さ2mに満たない地点での作業であっても、荷役作業時には必ず保護帽を着用するようにしましょう。また、常日頃から社員に対して保護帽の意義や効果に関する社内教育を実施し、保護帽の着用を徹底させるようにしましょう。

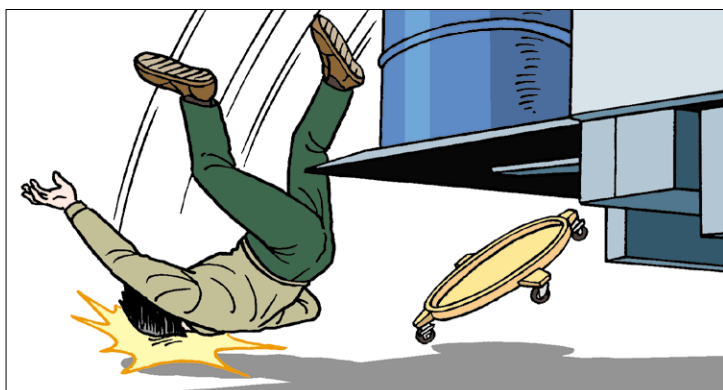
事例 2

テールゲートリフターから転落（死亡災害）

被災者はテールゲートリフターに乗り、工業用油200ℓが入ったドラム缶1缶を荷台から荷おろしする作業をしていました。被災者は何らかの理由でテールゲートリフターからトラック後方に転落しました（転落高110cm）。なお、同被災者は保護帽を着用していませんでした。

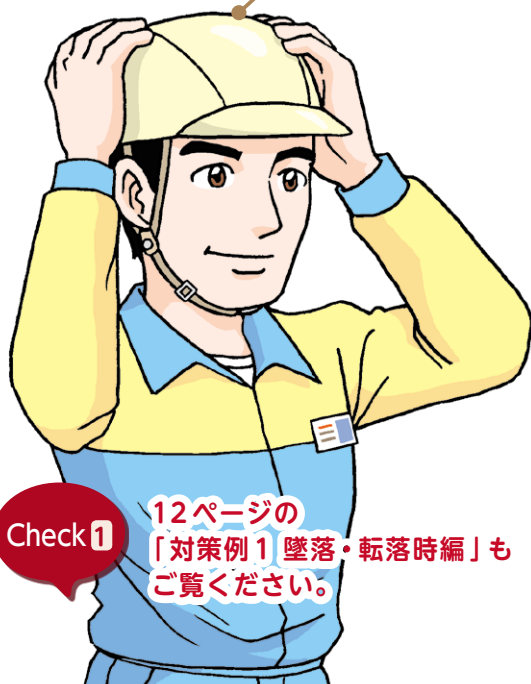
必ず保護帽を着用!

- 1 「墜落時保護用」を使用すること
- 2 傾けずに被ること
- 3 あご紐をしっかりと、確実に締めること
- 4 破損したものは使わないこと
- 5 耐用年数を守ること

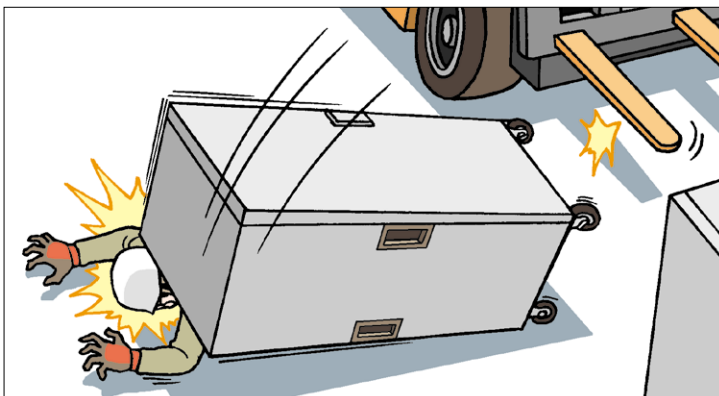
フォークリフトアップ(上昇)時の安全不確認により被災者が コールドロールボックスパレットの下敷きに(死亡災害)

オペレーターがフォークリフトのフォークを上昇させた際に、そばにあったコールドロールボックスパレットがフォークに引っかかり、前方に倒れました。パレットの近くで作業を行っていた被災者は倒れてきたパレットを避けることができず、倒れたパレットの下敷きとなりました。

フォークリフトのオペレーターやその周囲の作業者は、定められたルールを守り、適切な行動を徹底しましょう

- 周囲の安全を確かめながら運転操作を行いましょう。特に、フォークに荷がある時には急な上昇・下降、旋回などは行わないようにしましょう
- フォークリフトの用途外使用をしないようにしましょう
- フォークリフトの操作に慣れていない場合は、一定期間は指導者の指導の下で作業を行うようにしましょう

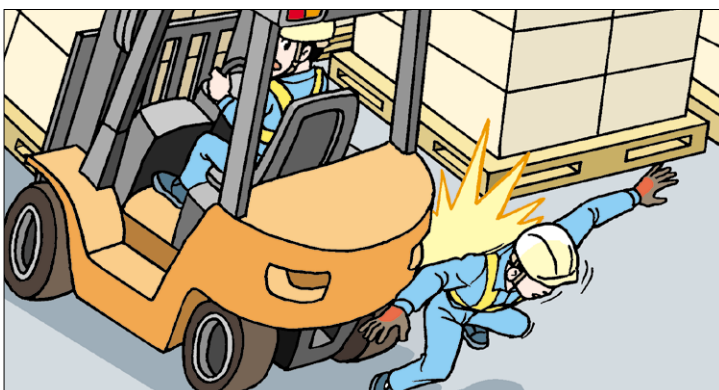
歩行者立入禁止エリアにいた被災者が フォークリフトと接触(死亡災害)

コンテナへの荷積み場所となっているフォークリフト走行エリア内でフォークリフトを運転していました。フォークリフトを後退させたところ、近くを歩いていた被災者に接触しました。なお、被災者は社内ルールで定められているフォークリフト走行エリアに入ったことで接触しました。

- 自分の周囲に注意を払いながら作業を行うようにしましょう
- 接触事故を防ぐために、歩行者立入禁止エリア(フォークリフト走行エリア)に立ち入らないようにしましょう

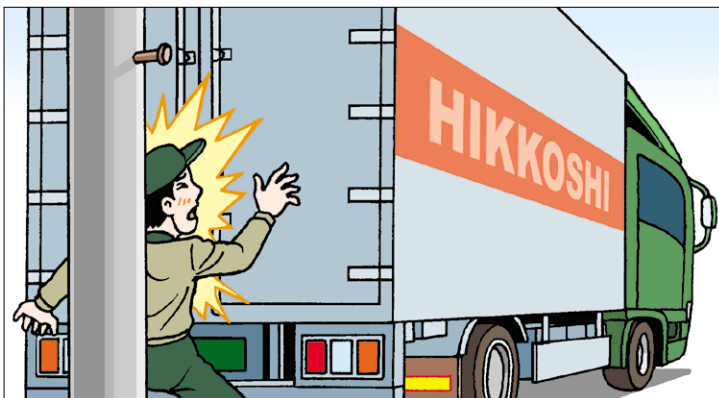
トラックの後退誘導時に トラックと電柱に挟まれる（死亡災害）

被災者（運転手助手）は、路地で引越トラックの後退誘導を行っていたところ、トラックと電柱の間に挟まれました。当該トラックにはバックモニターが装備されていましたが、被災者が目視できなかったにもかかわらず、運転手は事故発生当時バックモニターを使用していませんでした。

後退誘導のルールを定めるとともに、トラックを後退させるのは**後方の状況確認ができる場合のみ**に限定しましょう

- ▶ トラック後退時には、周辺への第三者の立ち入り制限を定め、遵守させましょう
- ▶ 後退誘導担当者を配置しましょう。また、運転手は誘導担当者が目視できる状態で後退を行い、声や笛などの音声のみで後退の可否を判断しないようにしましょう
- ▶ トラック同士が接触するおそれのある場合は、複数台のトラック誘導を行わないようにしましょう
- ▶ 原則として、後退警告音の音量は下げないようにしましょう。やむを得ず下げる場合は、バックモニター等その他の安全対策を併用しましょう

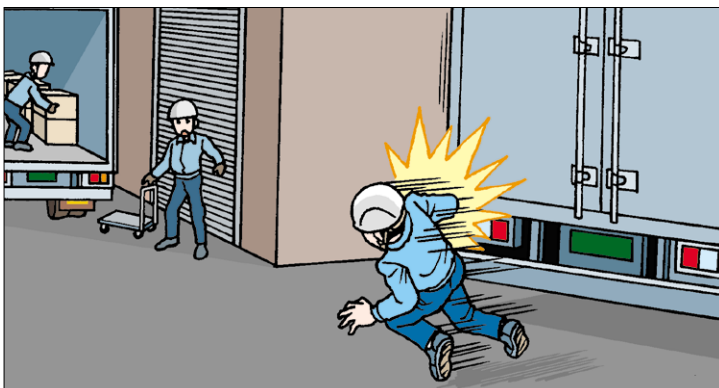
トラックの荷役作業指示中に 後退してきた別のトラックに接触（死亡災害）

被災者はトラックAの運転手に対して荷役作業の指示を行っていました。そこに別のトラックBが給油のために、本来は禁止されている後退で移動してきました。トラックBの運転手は被災者に気付かずに後退を続けたために、被災者はトラックBと接触しました。なお、事故が発生したのは夕方で、薄暗い状態でした。

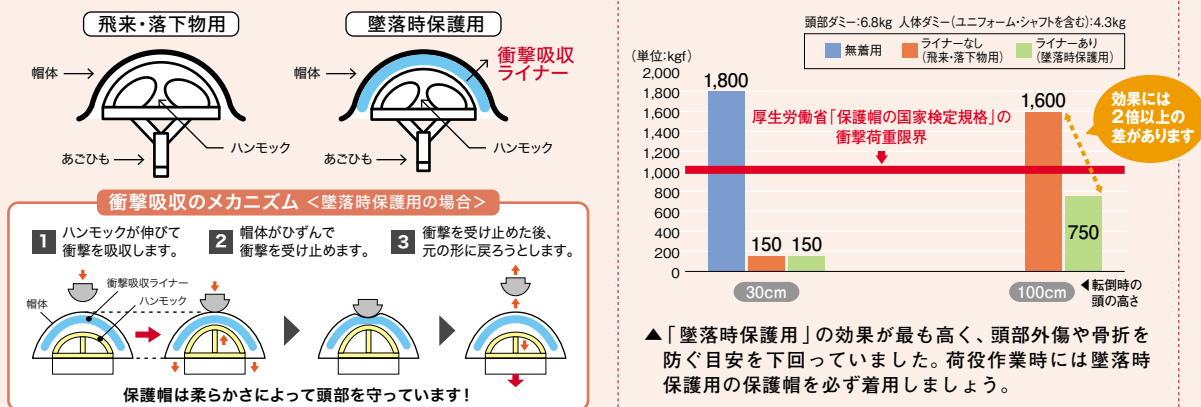
保護帽（ヘルメット）とは労働安全衛生法第42条の規定にもとづく「保護帽の規格」に合格した製品を言います。この保護帽には「飛来・落下物用」と「墜落時保護用」の2種類があり、荷役作業では帽体内部に衝撃吸収ライナーと呼ばれる衝撃吸収材を備えた墜落時保護用を使用することが望まれます。

ここでは着用効果を知ってもらうため、「着用なし」、「飛来・落下物用」、「墜落時保護用」の3種類で頭にかかる衝撃をグラフに示しました。100cmから転倒した時の効果には2倍以上の差があり、飛来・落下物用では効果が不十分なことが分かりました。

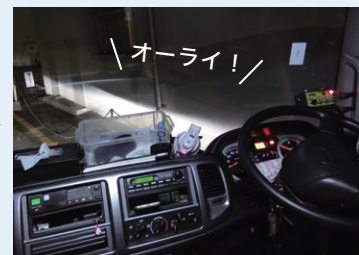
夜間のゴミ収集では暗い場所での安全確保に加えて近隣への騒音配慮が不可欠です。福岡市の委託業者ではパッカー車の後部に2つの集音マイクを装着して、車両後退時の「オーライ」等の掛け声が運転席に伝わりやすいシステムを使っています。このシステムが使われるようになって10年くらい経つようですが、もはや安全対策には欠かせないそうです。市販のバックモニターにも集音マイク付のものが有りますので、トラックの後方確認ツールとしての活用が期待されます。

後方の状況を確認しながら作業者が発声する

左右2か所の集音マイクが掛け声をひろう

運転席のドライバーに確実に聞こえる
