## 災害事例

業 種：セメント・同製品製造業  
被災者：50代男性 経験年数8年  
傷病名：左母指骨折、左手背部挫傷  
休業見込：2ヶ月  
災害発生日時：令和元年11月中旬 午後2時20分

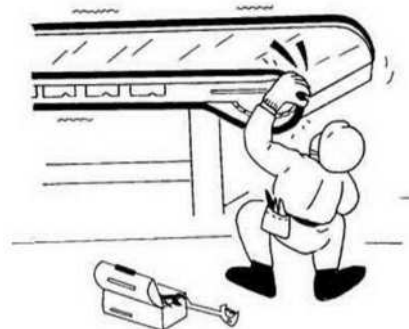
砂を運搬するベルトコンベヤのヘッドプリーとその付近のベルトに砂が付着していたので、これを取り除こうと軍手をはめた左手で木片を持ってベルト及びプリーに当てて擦っていたところ、ベルトとプリーの間に左手を巻き込まれた。

今回のような機械の掃除などの場合には、労働安全衛生法第20条第1号 労働安全衛生規則第107条1項に「事業者は、機械の掃除、給油、修理又は調整の作業行う場合において、労働者に危険を及ぼすおそれがあるときは、機械の運転を停止しなければならない。」と定められておりますので、機械を停止させることを徹底しましょう。

しかしながら、今回のようなベルトコンベヤにおいて、プリーではなくベルトの掃除などでは、機械を運転していなければ完全に掃除ができないという場合があります。このような場合のために、本条には、「ただし、機械の運転中に作業を行わなければならない場合において、危険な箇所を覆いを設ける等の措置を講じたときは、この限りでない。」とただし書きがあり、更に「覆いを設ける等の「等」には、十分な長さの用具を使用することも含まれる。」と示されていますので、どうしても機械を止めたままではベルトを完全に掃除できない場合には、十分な長さの用具を使用すれば、ベルトコンベヤを動かしたまま掃除をすることが認められています。この場合でも、ベルトの速度を低速にするなど、できる限り危険性を小さくした上で、作業を行わせましょう。

また、機械には、はさまれたり、巻き込まれたりする危険箇所が存在しています。巻き込まれ注意などの表示を行うなど注意喚起をすることも労働災害防止の一つの手段ではありますが、このような労働者の注意力に頼った労働災害防止策だけでは十分ではなく、特に、異物が混入したなど時には、経験豊かな労働者でも稼働中の機械に、とっさに手を入れてしまうことがあり、多くの「はさまれ・巻き込まれ災害」が発生しています。覆いを設けたり、光線式インターロック機構(光線を遮ると機械が停止する機構)を設けるなど、労働者の注意力に頼るだけでなく労働災害防止を採用していくことが必要です。
