# 高年齢労働者に配慮した 職場改善事例 (製造業)

厚生労働省

(社) 日本労働安全衛生コンサルタント会

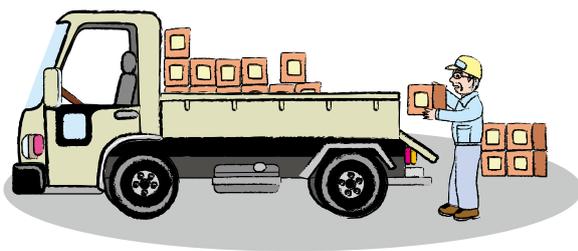
軽量であり大きさも比較的小さいので、積み込み作業を高齢者1人で行っていた。

- (1) 積み込む荷は軽量であり、大きさも比較的小さいので、フォークリフトを使用するまでもない作業であるが、積み込む荷の数が多いので高齢労働者1人で行うのは、負担が大きかった。
- (2) トラックの荷台に荷を積み込む段階で、作業者はトラックのあおりに上がり荷を移動させることがあり、転落するおそれがあった。

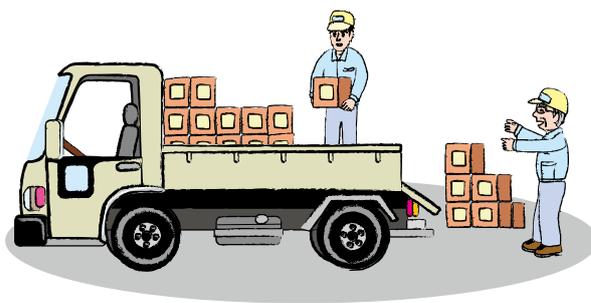
高齢者1人作業から、2人作業に変更した。

- (1) ・ 高齢者1人作業から、2人作業に変更した。
  - ・ トラックに荷を積み込む時は2人で作業を行い、高齢者1人作業時になりがちであった無理な姿勢の作業をなくすようにした。
  - ・ 荷台を奥側に移動させる時は、1人は荷台に上がり荷を移動させ、もう1人は地上から荷台上の作業者に指示を送り、作業荷台上の作業者の転落災害を防止した。
- (2) 荷の積み方や運び上げる順番を改善し、荷の積み直し作業を減らすことにより、トラックのあおりに上がり荷を移動させる作業をなくすようにした。

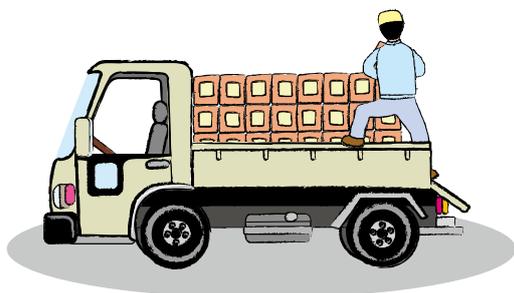
荷台が荷で一杯になった場合、作業者はトラックのあおりの上がり荷を移動させることがあり、転落するおそれがあった。

荷の積み方や運び上げる順番を改善し、トラックのあおりに上がり荷を移動させる作業をなくすようにした。

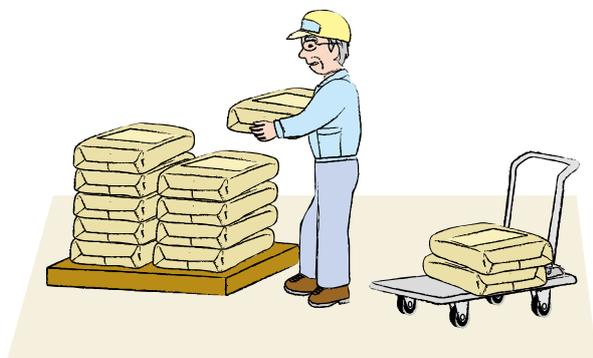
原料の合成樹脂ペレット（25kg紙袋入り）を人力でカートに積み込み運搬していた。

- (1) 原料の合成樹脂ペレット（25kg 紙袋入り）を倉庫の棚から人力でカートに積み込み加工場まで搬送し、成型機横のパレットに人力で移動していた。
- (2) 成型機横に積まれた合成樹脂ペレットを成型機仕込み口まで人力で持ち上げてホッパーに仕込むという作業の連続で、腰への負担が大きかった。

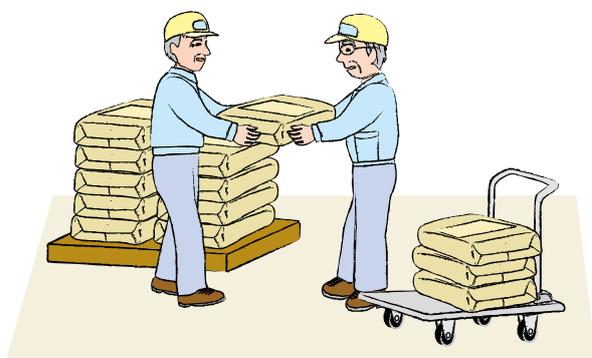
人力で運搬可能な重量物においても必ず2人で取り扱うことにした。

- (1) 人力で運搬可能な重量物の場合においても必ず2人で取り扱うことにし、作業姿勢・動作を図解し、具体的に記載した重量物取扱作業手順を作成し、教育訓練を行い、場内に掲示した。
- (2) 移動式の電動リフターを倉庫及び加工場にそれぞれ設置し、運搬及び仕込み作業を半自動化した。

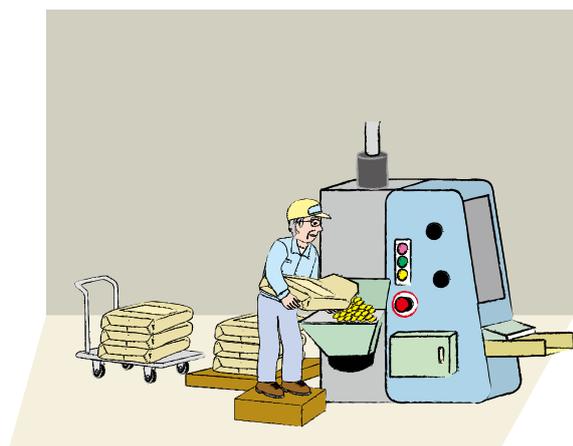
成型機横に積まれた合成樹脂ペレットを成型機仕込み口まで人力で持ち上げてホッパーに仕込むという作業の連続で、腰への負担が大きかった。

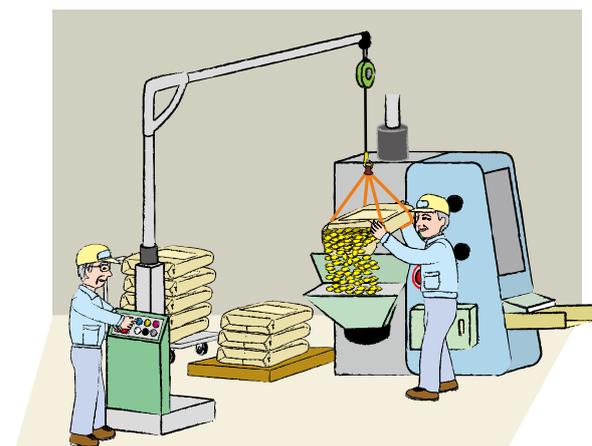
移動式の電動リフターを倉庫及び加工場にそれぞれ設置し、運搬及び仕込み作業を半自動化した。

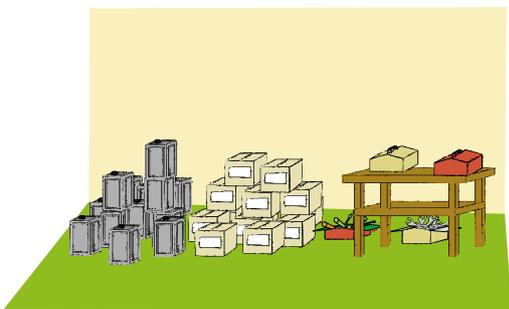
安全通路が確保されておらず、材料、工具等の置き方も雑然として整理整頓が不十分であった。

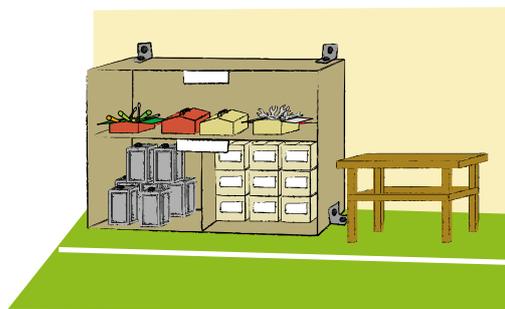
不用品を廃棄し、材料・工具等の置き場所を表示し、作業終了後の片付けを徹底した。

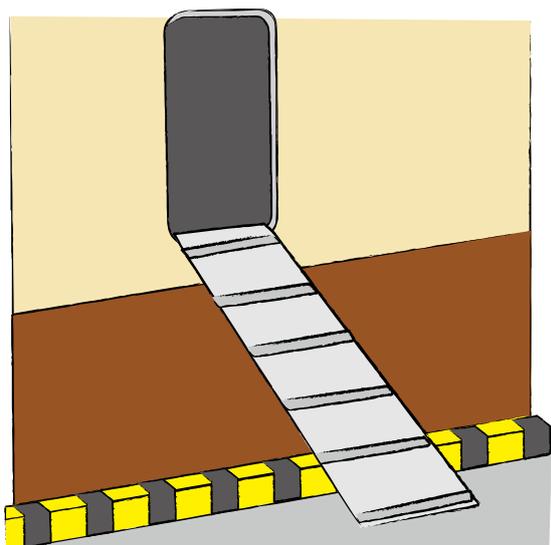
船舶への乗込み用歩み板に手すりがなく、墜落・転落するおそれがあった。

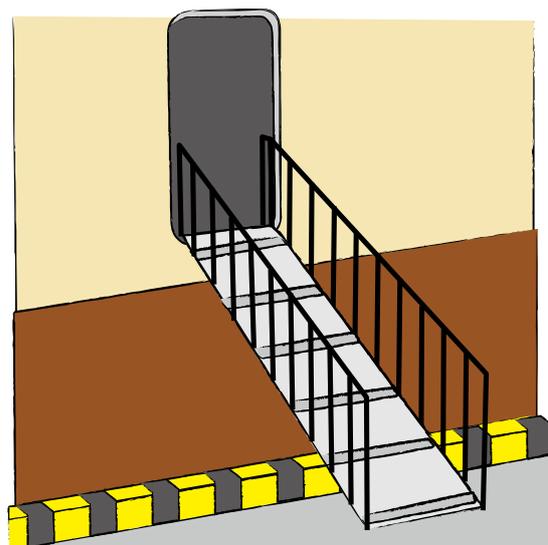
船舶への乗り込み用歩み板に手すりを設置した。

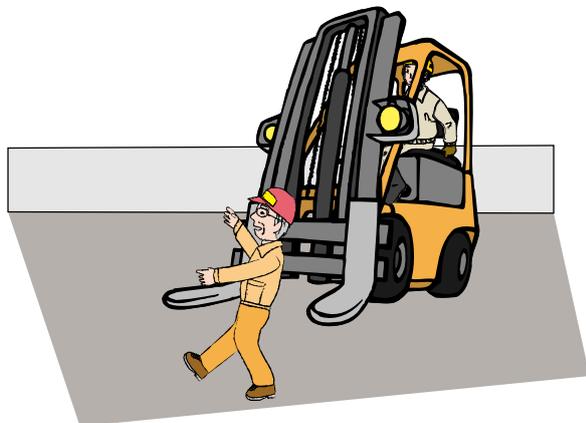
フォークリフトの走行通路が狭く、作業者の通行も頻繁で、避けようとして接触又は転倒するおそれがあった。

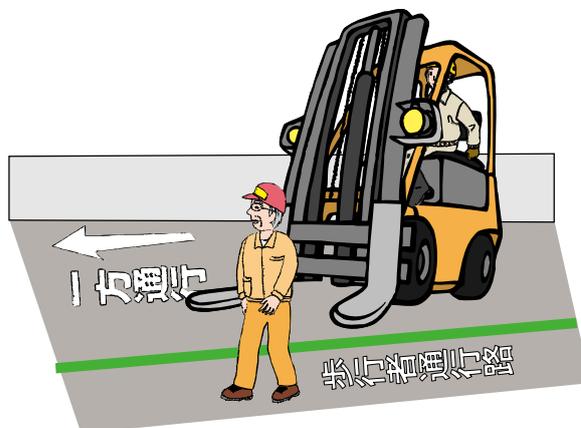
床面にフォークリフト通行帯と歩行者通行帯を分けたラインを表示し、フォークリフトの走行は一方通行とした。

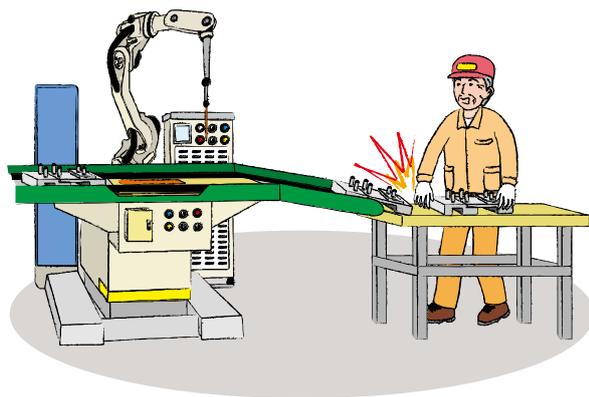
次に出されるはずの製品が突然エリア外に出されてくることがあるため、チェック作業者に激突するおそれがあった。

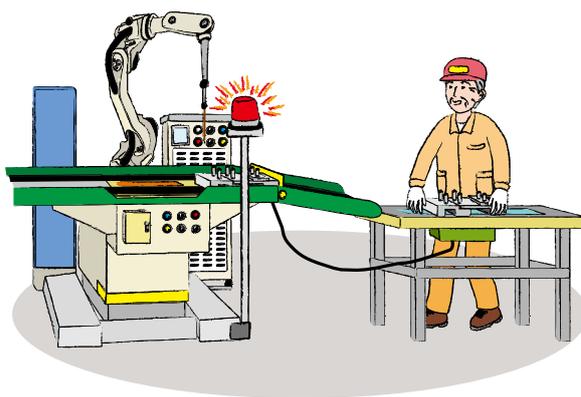
電子センサーを装着し、品質チェックエリアに製品があるときは、次の製品を送らないような構造とした。

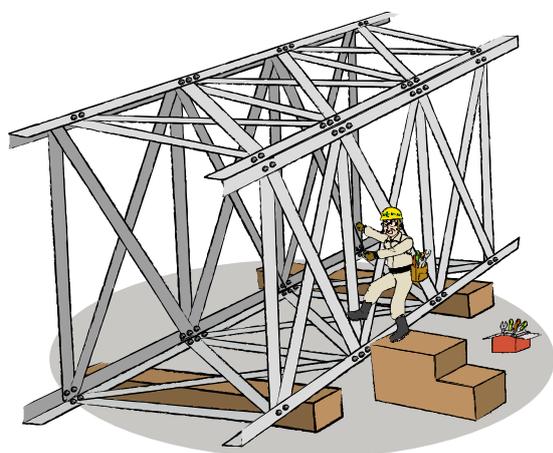
- (1) 無線鉄塔の各部位の検査を行うとき、仮設足場などを設けずによじ登って検査作業を行っていたので墜落・転落のおそれがあった。
- (2) 検査作業者は必要な工具をすべて、腰に携帯して作業していたため腰に負担がかかっていた。

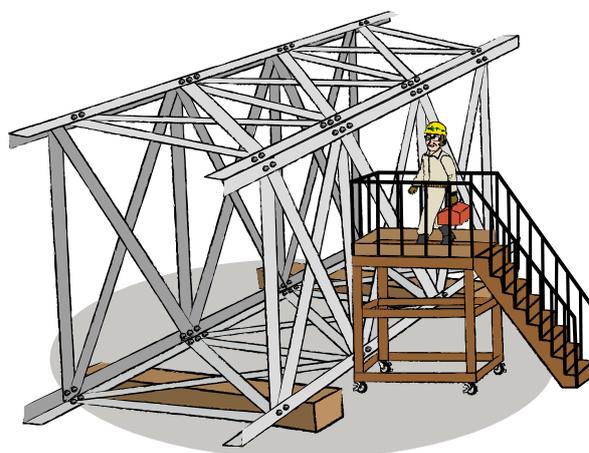
- (1) 柵の付いている作業床を設置した。安全帯を必ず使用させることとした。
- (2) 検査作業に必要な工具は工具箱に入れて作業床まで運び、作業床上に工具箱を置いて必要な工具をその都度取り出して作業を行うようにした。

柵のある作業床を移動式にすることにより、作業床を移動させて順次効率よく検査作業を進めることが可能となった。

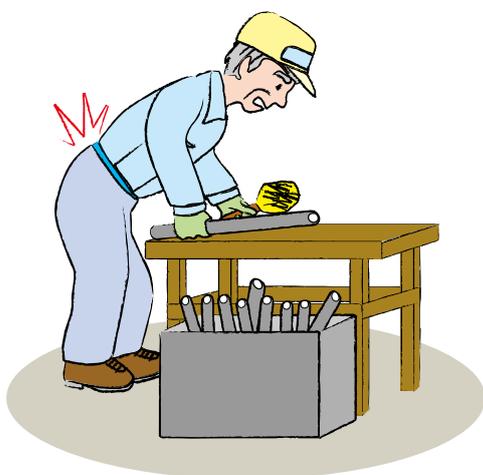
- (1) 部品仕上げ作業の作業姿勢が前屈みで、腰に負担がかかっていた。
- (2) 立ち作業で、部品を床に置かれたパレットに積載していく作業において、腰の曲げ伸ばしが繰り返されることにより、腰に負担がかかっていた。

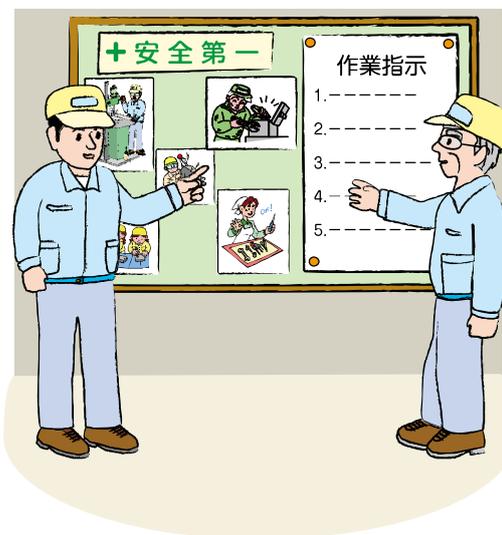
掲示物については、高齢労働者であっても容易に判読できるように文字サイズを大きくした。また、作業指示や作業方法の説明には、文章での説明だけでなく、写真や絵などを使って、理解しやすくした。

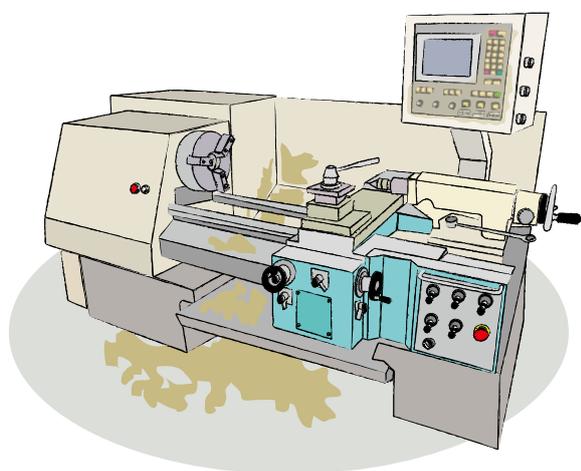
旋盤のスイッチ操作パネルの表示部に油膜がついており、表示が見え難く、操作パネル上の「固定チャックボタン」、「切削ボタン」、「解除チャックボタン」が近接しており、押し間違いが発生しやすい状況にあった。

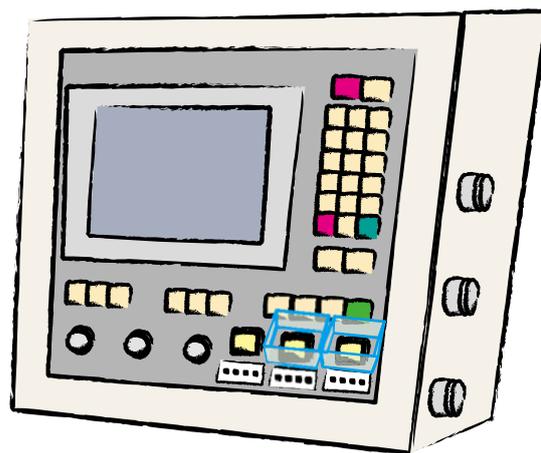
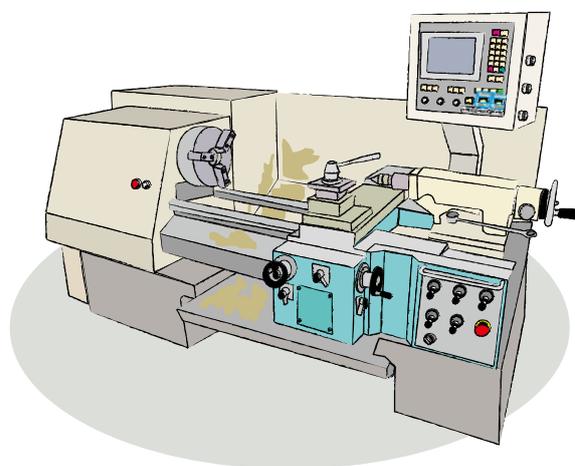
油を除去して表示を付け直し、ボタンの外周に筒状の覆いをして手が滑ったことによる押し間違いを防いだ。

- (1) 「固定チャックボタン」、「切削ボタン」、「解除チャックボタン」の表示が油で汚れて見えにくかったので油を除去して表示を付け直し、油の付着した手で操作パネルに触れないように教育した。
- (2) 「固定チャックボタン」と「切削ボタン」のボタンの外周に筒状の覆いをして、手が滑ったことによる押し間違いを防いだ。
- (3) 「固定チャックボタン」が押されていない場合は「切削ボタン」を押しても旋盤が起動しないように改善した。

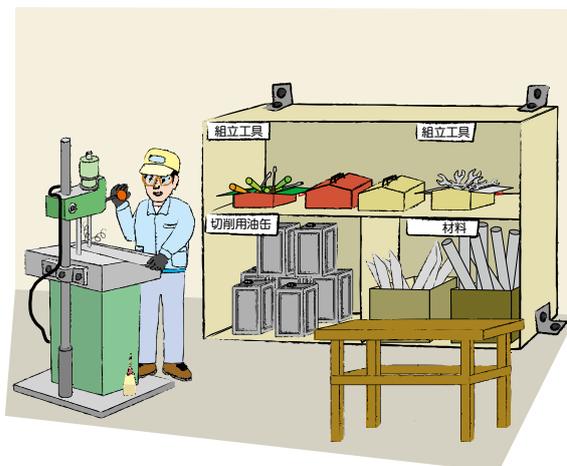
工具、材料等の置き場所を定め、表示して定位置に保管することを徹底した。また、周辺の油こぼれの清掃の徹底を朝のミーティング等で指導することとした。

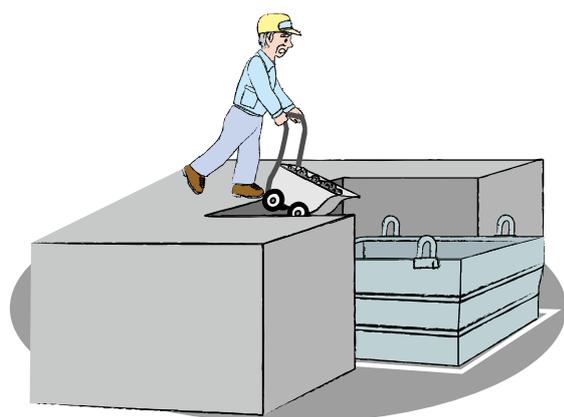
金属原料ブロック切削加工中に発生する切削屑収納コンテナと作業床との間の隙間が大きく、転倒・転落するおそれがあった。

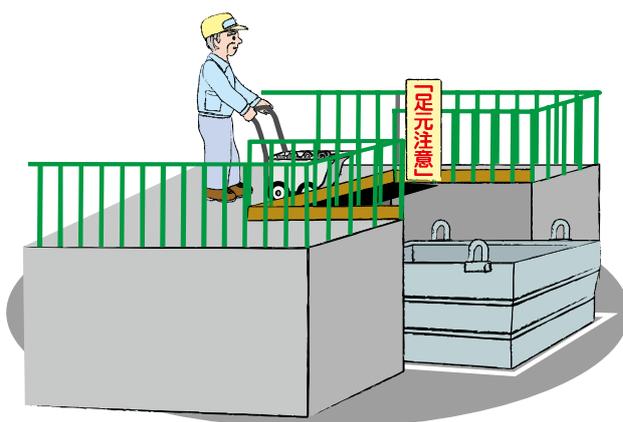
切削屑をコンテナに投棄する作業中の転倒転落の危険を防止するため、コンテナ周辺に柵と爪先板を設置し、「足元注意」の標識を貼付した。

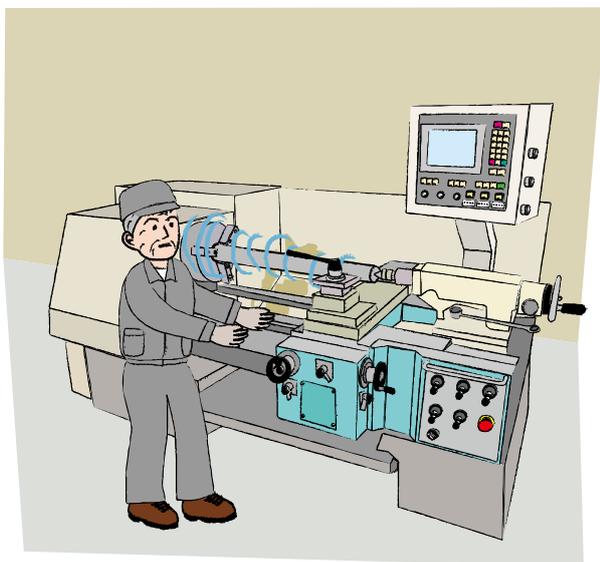
金属加工機械の作業手順がなく、作業者の判断に任せていたので、高速回転する機械に巻き込まれるおそれがあった。

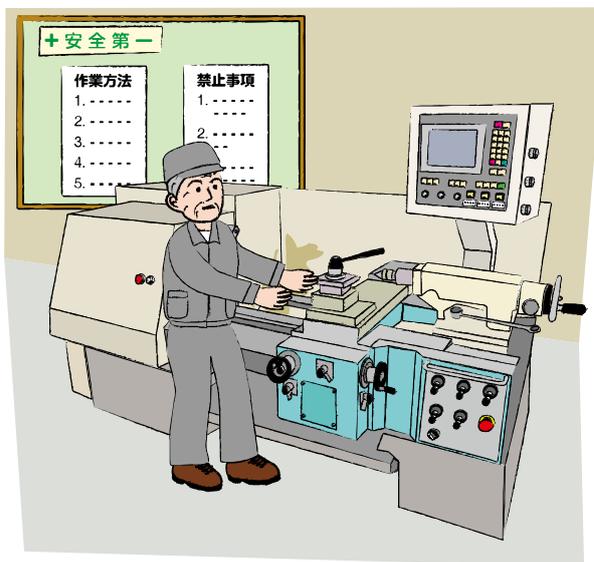
作業方法・禁止事項を含めて作業手順を決定し、教育訓練を行い、作業手順を見やすくするため機械の横に掲示した。

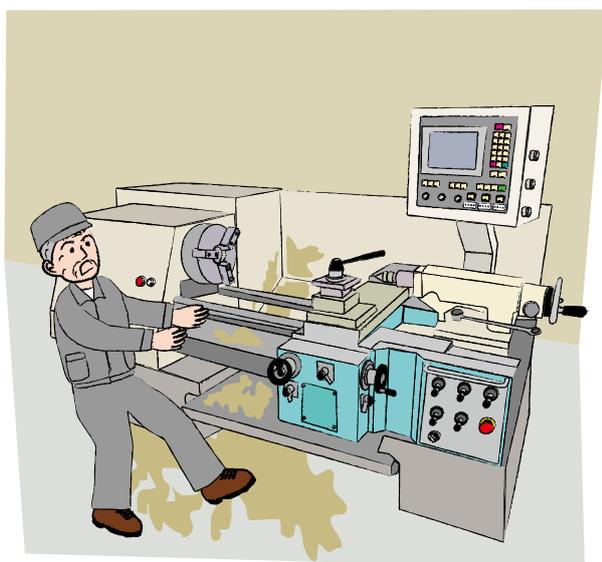
床面への油漏の飛散が多く、滑って転倒するおそれがあった。

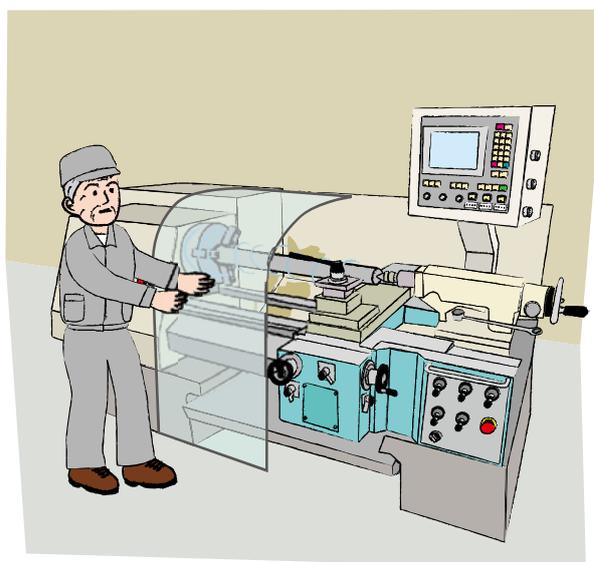
床の油汚れの原因を調査し、油が飛び散らないようにプラスチック製の覆い板を設置した。

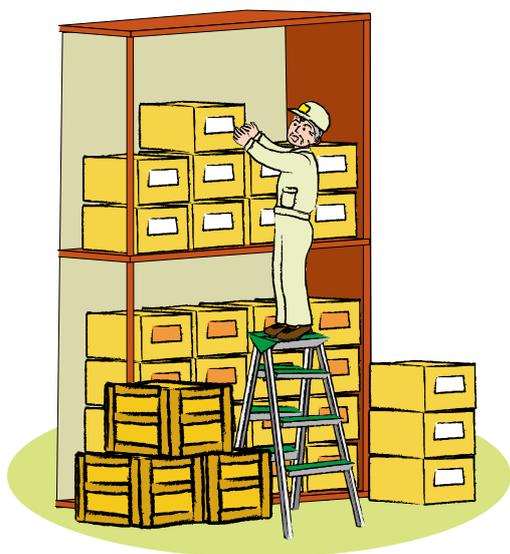
倉庫内の保管棚には、天井直下まで包装資材が積み上げられていたが、倉庫内が狭く昇降階段は設置されておらず、高所からの取り出しは、脚立を使用して行っていた。

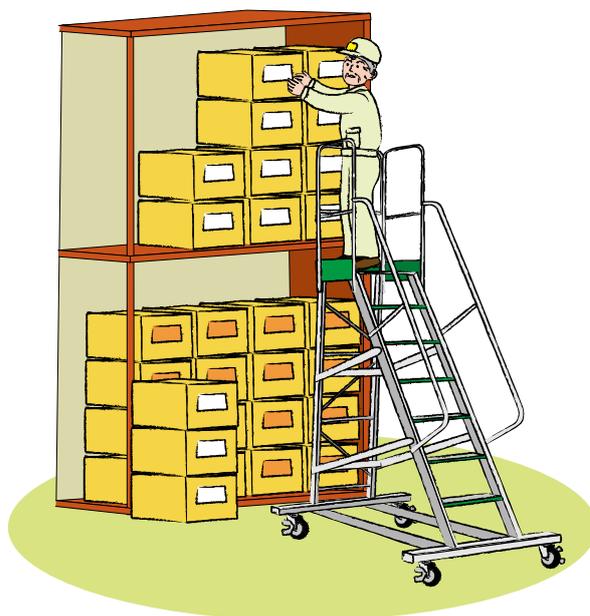
転落防止柵のついた安定性のある昇降階段のついた移動式作業台を設置した。

また、移動式作業台の昇降階段にも手摺りを設け、昇降時の転落の防止にも配慮した。さらには、移動式作業台の車輪にストッパーを設け、高所から包装資材を取り出す時、移動式作業台が動かないようにした。

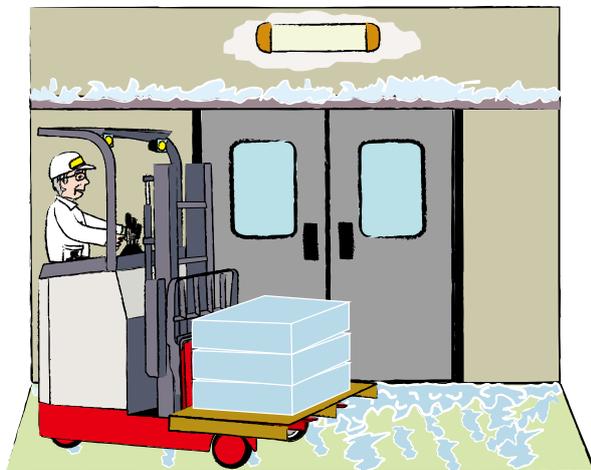
フォークリフト運転時に、明暗の差による視力疲労や視認不足によって接触・衝突のおそれがあった。

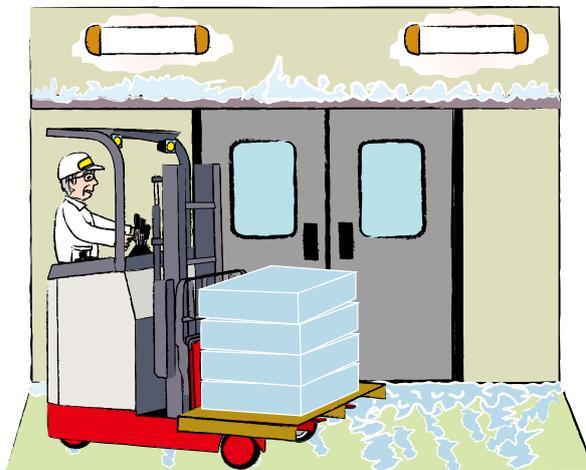
照度測定を行い、照明器具を増設し、照度不足及び明暗差を解消した。

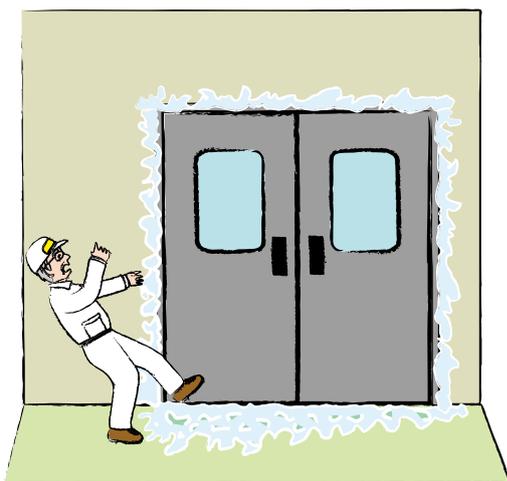
冷蔵庫の出入り口に氷塊が付着しており、歩行中に転倒のおそれがあった。

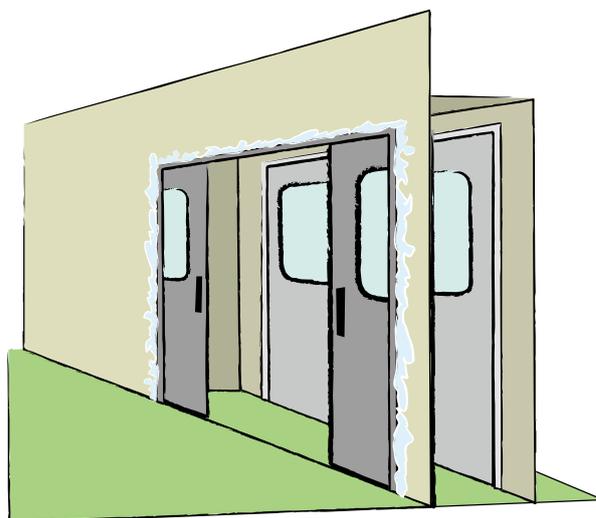
冷蔵庫の出入り口に二重扉を設け、急激な温度変化を防ぐことにより、冷蔵庫内の氷塊付着が減少した。

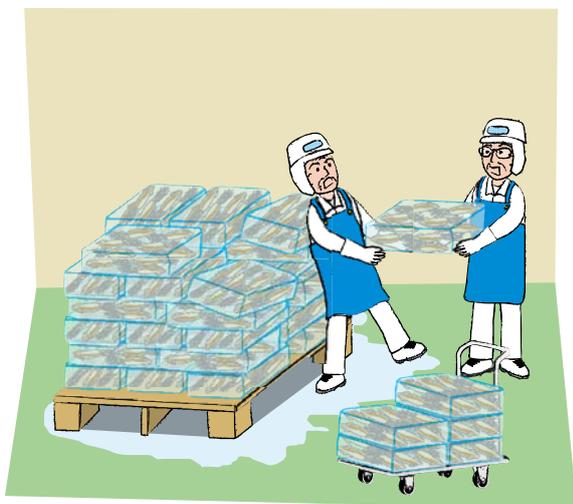
冷凍鮭フィレの積み込み作業中、荷崩れや濡れた床による滑りで、足指を打撲・骨折するおそれがあった。

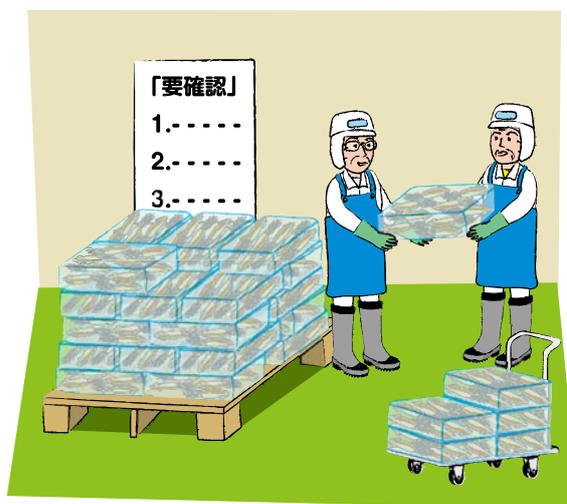
先芯の入った安全長靴を履き、滑り止めの付いた手袋を着用することとした。

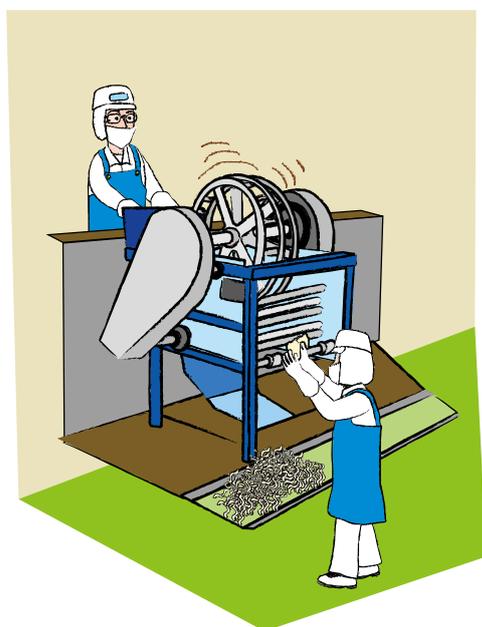
イカ加工機、サキイカ機の清掃作業中に誤って起動ボタンに手が触れるなどにより、ローラに手を巻き込まれるおそれがあった。

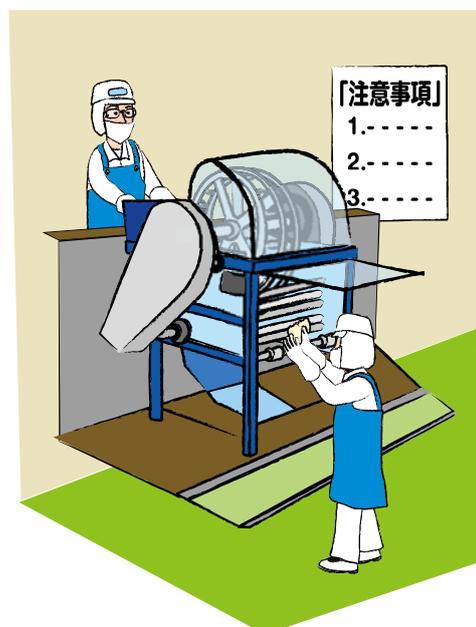
ローラにはカバーを取付け、誤って起動ボタンに触れても、カバーを開けると機械が停止する安全装置を設けた。

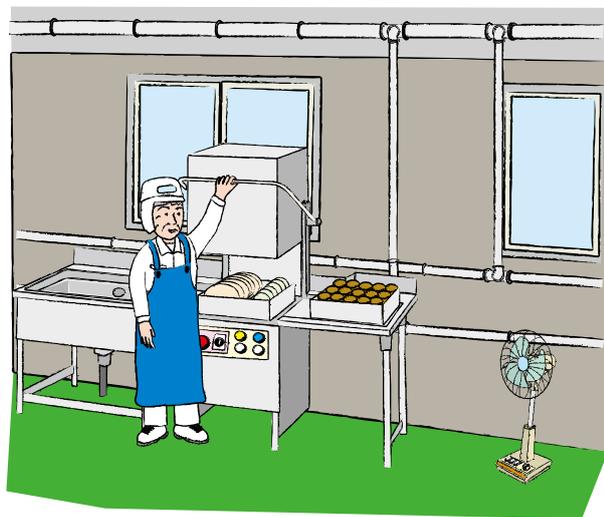
- (1) 蒸気配管に触れると危険であることの認識が徹底されておらず、配管に触れて火傷するおそれがあった。
- (2) 食器洗浄作業での高温・多湿環境により熱中症等を引き起こすおそれがあった。

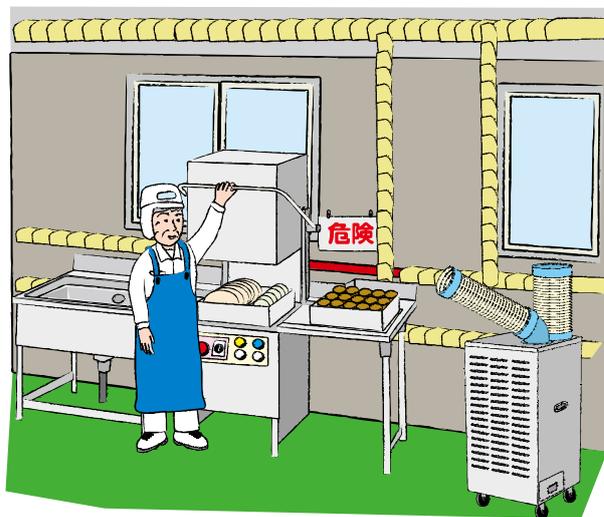
- (1) 熱い蒸気配管に触れないよう遮熱シートで覆い、覆うスペースがない場所等は赤色で塗装し、「高温危険」の表示をした。
- (2) 各所にあった扇風機を除湿機能のあるスポットクーラーに置き換えた。

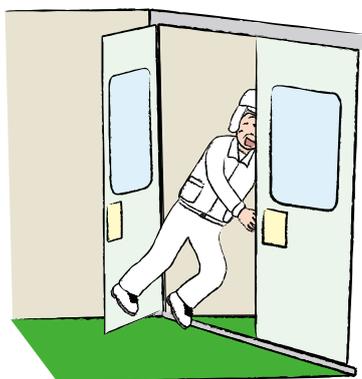
通路のドアを開くと床面に約1 cmの段差があり、通行時に躓いて転倒するおそれがあった。

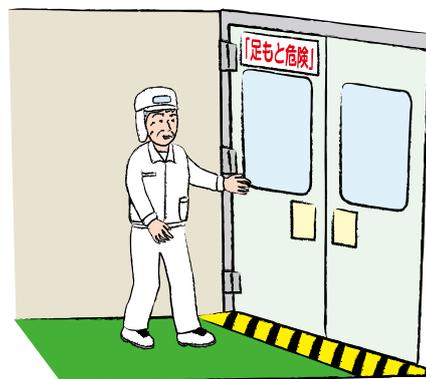
段差に三角スロープを設置し、スロープを黄色と黒の縞模様に塗装し、床面（深緑色）と区別した。

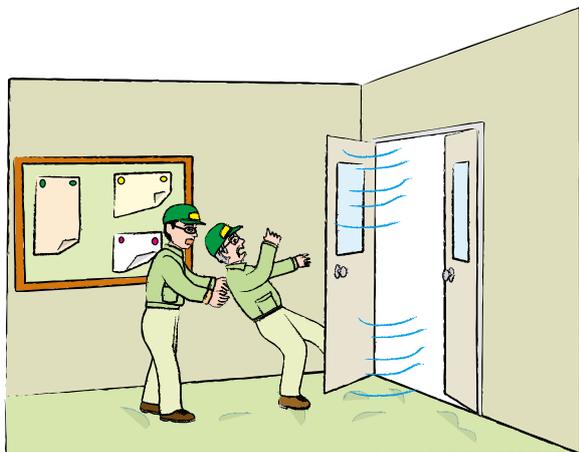
作業用通路の出入口が強風で突然開閉することがあり転倒、激突などのおそれがあった。

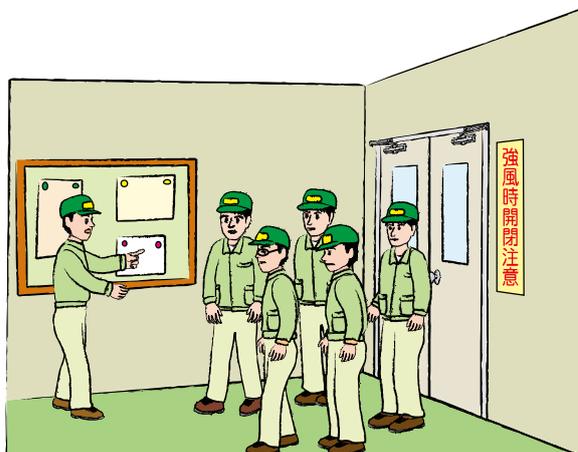
出入口扉の強風による突然の開放を抑制するために、ドアクローザーを設置し、注意表示を行った

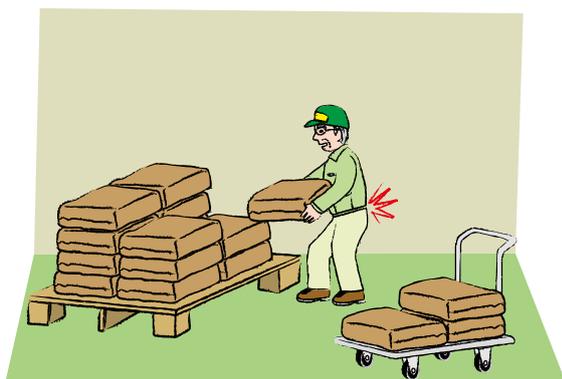
重量物（麻袋 50kg）の台車への積載作業があり、腰への負担が大きかった。

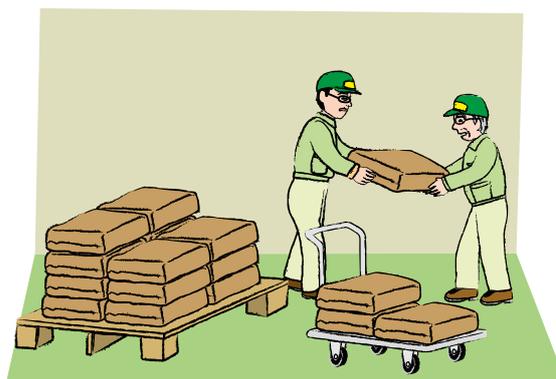
重量物の積載作業は原則2名で行うことにした。

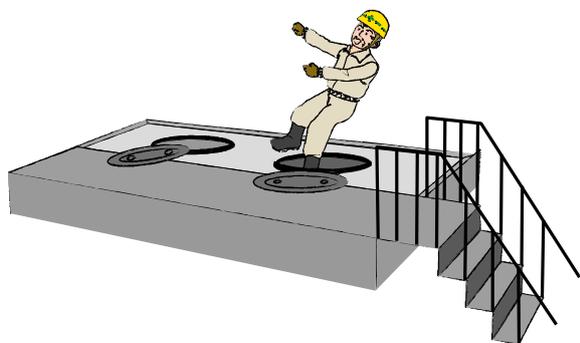
排水処理槽で点検作業通路の途中から手すりが無い上にマンホールの蓋が開放状態になっており、誤って処理槽に転落するおそれがあった。

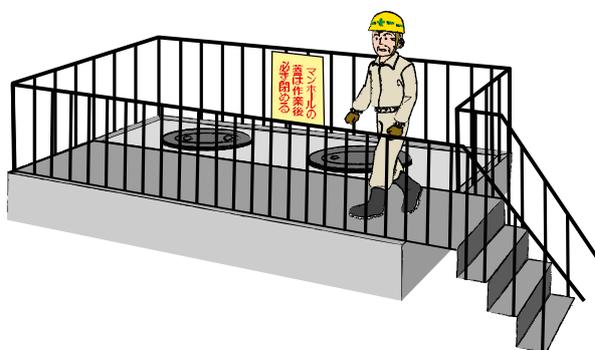
排水処理槽点検作業通路に手すりを取り付けさらにマンホールの蓋は作業終了後確実に閉めるように作業後は必ず閉める」という表示を掲示した。

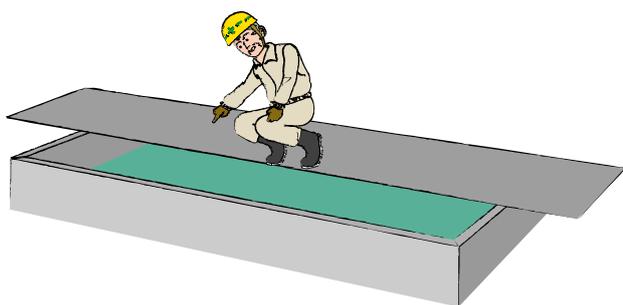
通路脇の水槽は、薬剤の補給状況を確認するため開口部に蓋が設置されておらず、転落するおそれがあった。

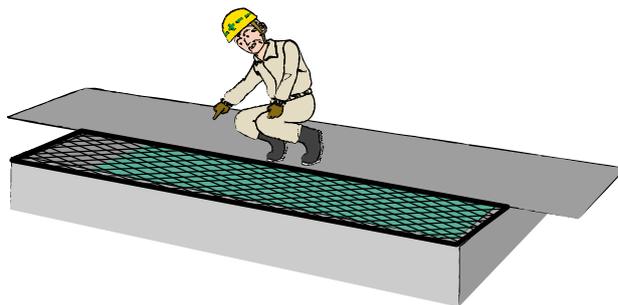
通路脇の水槽の開口部にはエキスパンドメタルの金網を取り付け、転落を防止した。

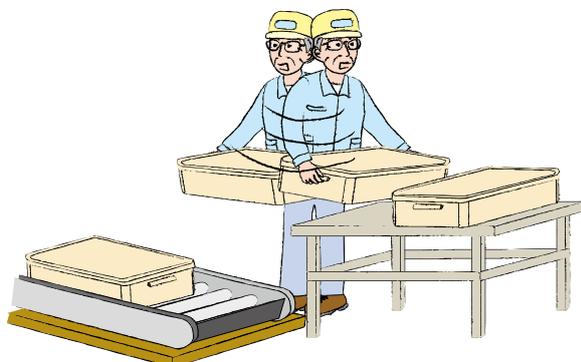
ご飯を入れた番重（15kg 程度）の上げ下ろし動作時の不自然な作業姿勢により腰への負担が大きかった。

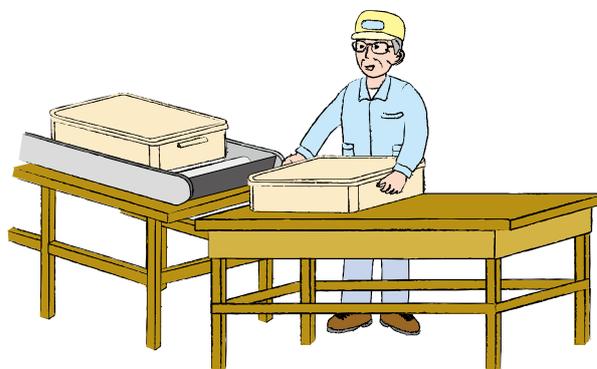
- ① 床面からの移動は腰部の過大な負担になるため、ご飯番重専用台を設置した。
- ② ひねり作業は腰部を痛める可能性が高いため、作業台のレイアウトを水平移動のみで作業できるように見直した。

番重の上下移動量をできるだけ減らすとともに、番重を持ったまま身体をひねる動作をしないように作業台の位置を工夫した。

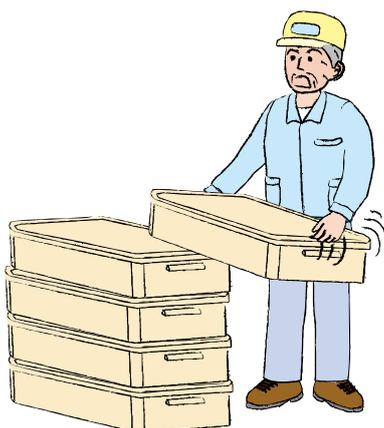
番重の持手部分がすべり、番重を落下させるおそれがあった。

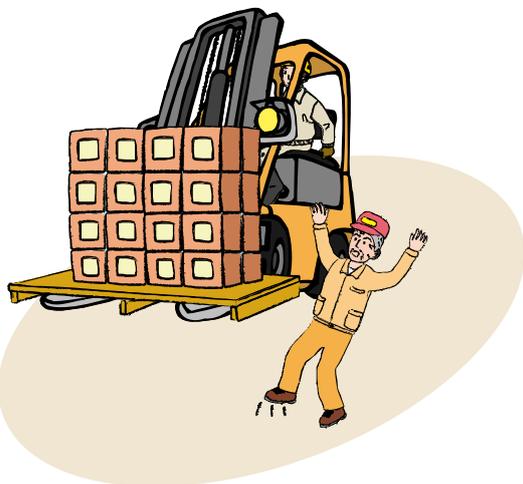
工場内の騒音でフォークリフトエンジン音が打ち消され、接近に気がつかず、接触するおそれがあった。

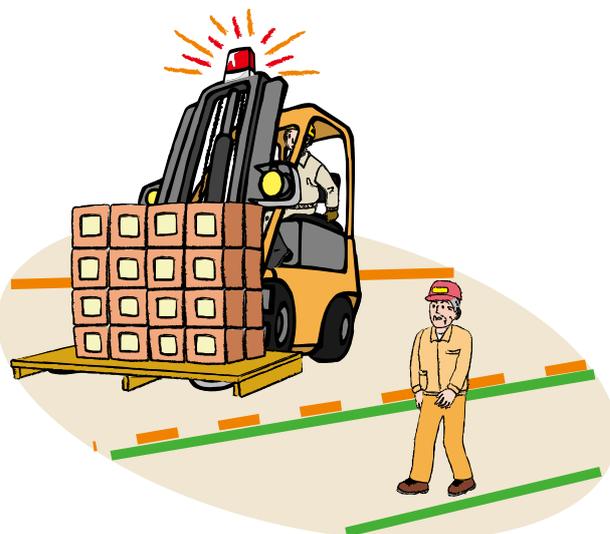
フォークリフトにパトライトを設置し、視覚での注意喚起を促すとともに通行エリアを明確に分けた。

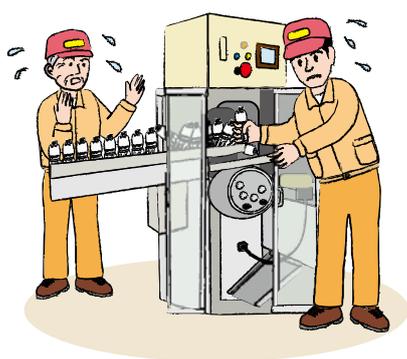
ブロー成形機稼働のまま、取り出し口に噛み込んだボトルを取り除こうとし、手を機械に挟まれるおそれがあった。

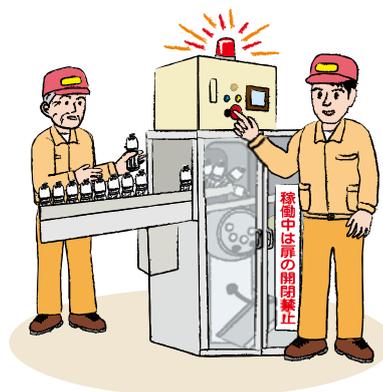
警告ランプを設置して、ボトルの噛み込みが発生した場合は、瞬時に分かるようにした。

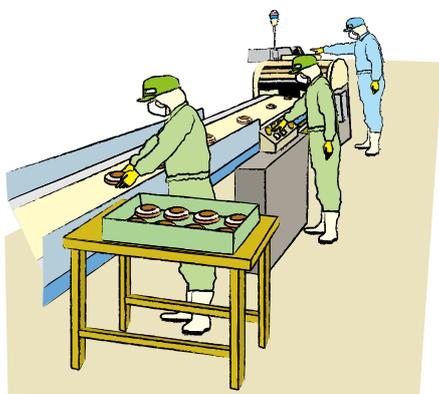
休憩場所が離れており、休憩時間にほとんど利用されていなかった。

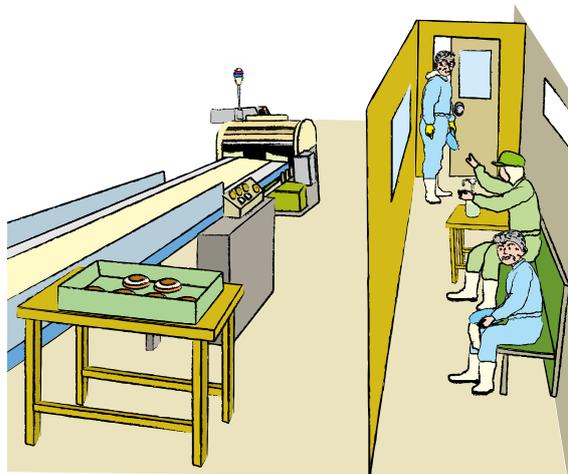
ライン横に簡易休憩場所を新たに設置した。

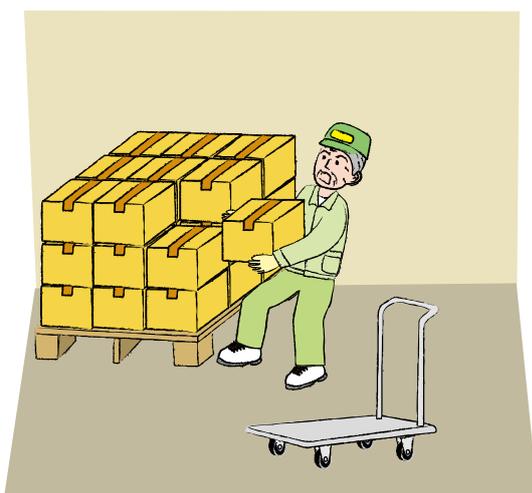
梱包して出荷する際の商品の重さがわからず、持ち上げた時にバランスを崩して転倒するおそれがあった。

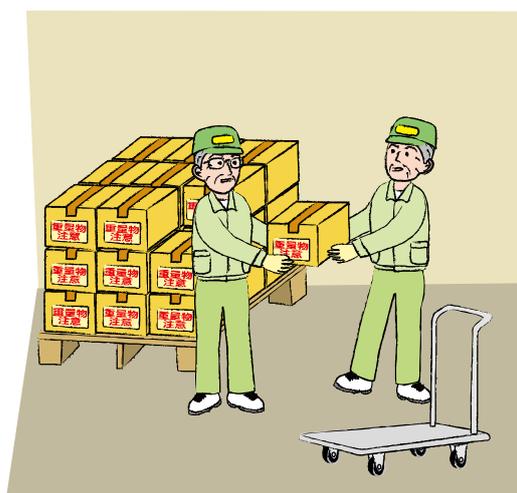
重量のある商品（約 10kg 以上）には「注意書き」を貼り、2 人以上で対応することとし、持ち上げ時の転倒等の防止を図った。
