喜多方労働基準監督署発表  
令和8年7月16日(木)

## 労働安全衛生法違反容疑で書類送検

～車両系建設機械の移送の際に十分な強度を有する道板を用いなかった疑い～

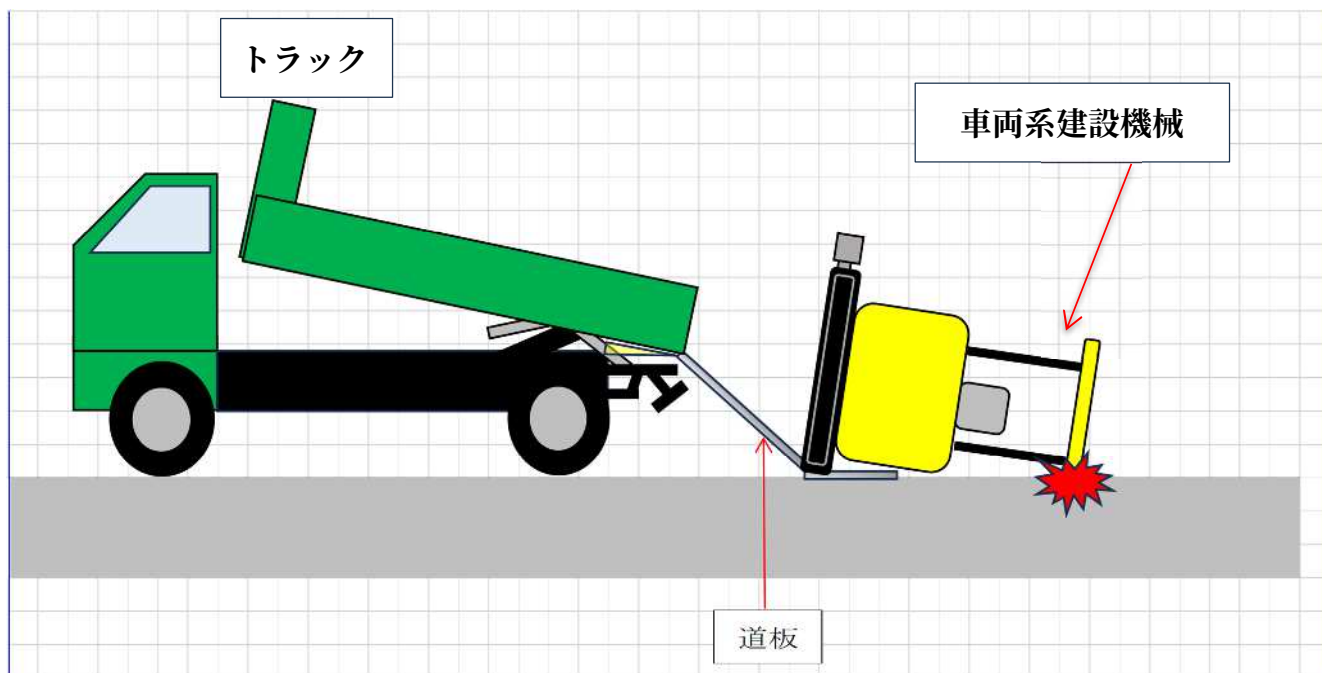
【災害発生図】

令和8年3月18日、喜多方市熊倉町の農道において、被疑者五十嵐建設株式会社が会社Bから派遣されていた作業員Cに、道板(最大積載量0.5トン)を使用して、自走によりトラックの荷台への車両系建設機械(重量約1.7トン)の積込作業を行わせていたところ、車両系建設機械が道板上を走行中、道板が下向きに折れ曲がり、そのはずみで車両系建設機械が横転したため、車両系建設機械を運転していたCが車外に投げ出され、倒れてきた車両系建設機械のヘッドガードの縁とアスファルト舗装路面との間に右手をはさまれるという労働災害が発生しました。

労働安全衛生法では、道板を使用して車両系建設機械の移送作業を行う場合、十分な強度を有する道板を用いなければならないことなどが規定されていますが、災害発生当時、使用していた道板の強度が十分ではなかった疑いがあるものです。
